船舶事故調査報告書

令和元年8月7日
 運輸安全委員会（海事専門部会）議決
 委員 佐藤 雄二（部会長）
 委員 田村 兼吉
 委員 岡本 満喜子

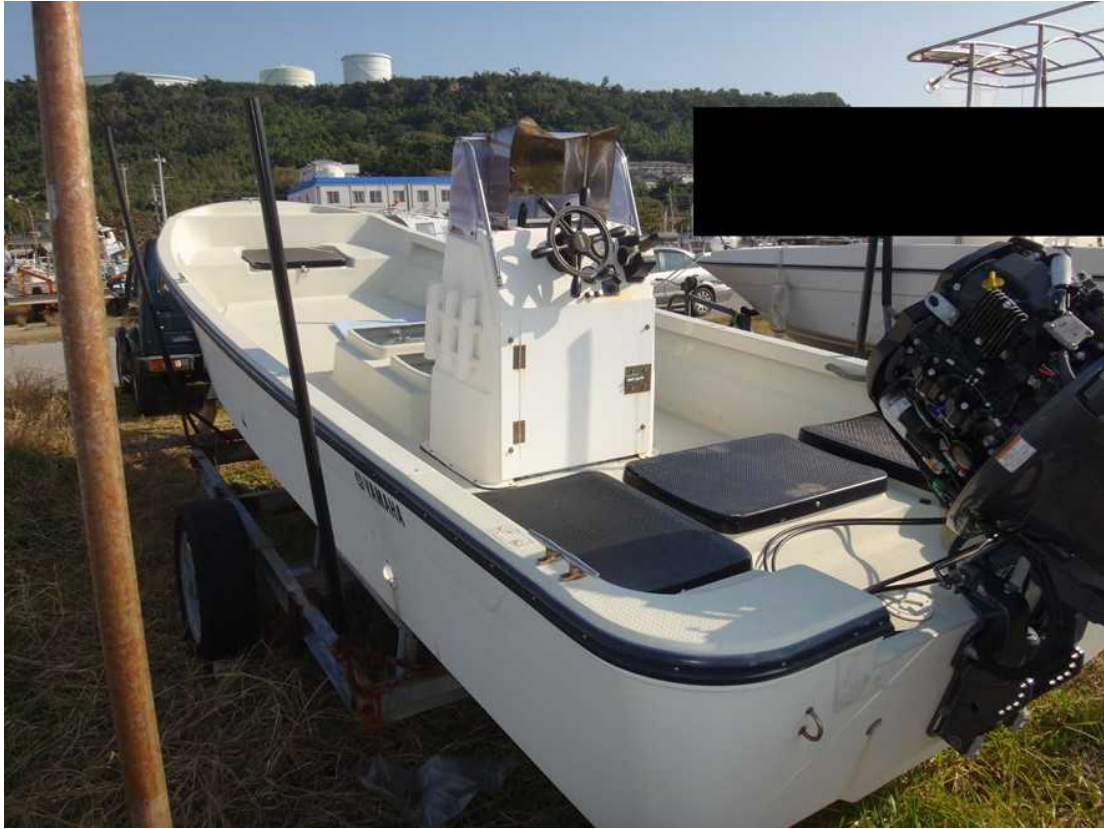
写真1 本船

<p>本船は、船外機を停止して漂泊した状態で船首を南東方に向け、船長が中央部の操舵スタンド付近に、同乗者が船首部と船尾部に1人ずつ位置して釣りを始め、波はそれほどなく、北東風を受けて南西方に流されては元の位置に戻りながら釣りを続けた。</p> <p>本船は、船長が、操舵スタンドにあるGPS機能付き魚群探知機の画面を見ようとしたところ、左舷方に波高約3mの波を認め、波がくると大声で叫んだ直後、09時15分ごろ左舷側に波を受けて船体が持ち上げられ、右舷側に傾斜し、海水が流入して転覆し、船長及び同乗者2人が海に投げ出された。</p> <p>船長及び同乗者2人は、着用していた自動膨張式救命胴衣が作動して海面に浮上し、泳いで船底を上にして浮いていた本船に上がり、9時26分ごろ同乗者が携帯電話で知人に連絡して救助を要請した。</p> <p>本船は、10時00分ごろ来援した漁船に船長及び同乗者2人の全員が救助された後、平安座島の船揚場までえい航された。</p> <p>(付図1 事故発生場所概略図、写真1 本船 参照)</p>
<p>その他の事項</p>	<p>本船の乾舷は、船首約0.5m、船尾約0.7mであった。</p> <p>海図W228B(中城湾)によれば、本事故発生場所付近は、水深が21mから11m、更に11mから2.4mと急激に浅くなっている。</p> <p>船長は、3～4年前から本船で、平安座島南東方沖のハラビシ、ミルチビシ及びヨコヒシと称する干出浜(さんご礁)付近の水深が急激に浅くなっている海域において、年間約15回釣りを行っていたが、これまでに本事故発生時のような急に高くなった波を受けたことはなかった。</p> <p>気象庁のホームページによれば、うねりは、水深の浅い海岸(防波堤、磯、浜辺など)付近では海底の影響を受けやすく、風浪よりも波が高くなりやすい性質があり、沖から来たうねりが急激に高くなることもある。</p>
<p>分析</p> <p>乗組員等の関与</p> <p>船体・機関等の関与</p> <p>気象・海象等の関与</p> <p>判明した事項の解析</p>	<p>あり</p> <p>なし</p> <p>あり</p> <p>本船は、平安座島南東方沖において、船首を南東方に向けて漂泊中、沖から来たうねりが高くなりやすい水深の浅い海域で釣りを続けていたことから、波高約3mの波を左舷方から受け、船体が持ち上げられて右舷側に傾斜し、海水が流入して転覆したものと考えられる。</p> <p>本事故発生場所付近は、水深が急激に浅くなっていたことから、海底の影響を受けやすく、沖から来たうねりが急激に高くなりやすい海域であったものと考えられる。</p>

<p>けて漂流中、沖から来たうねりが高くなりやすい水深の浅い海域で釣りを続けていたため、波高約3mの波を左舷方から受け、船体が持ち上げられて右舷側に傾斜し、海水が流入して転覆したものと考えられる。</p>
再発防止策	<p>今後の同種事故等の再発防止に役立つ事項として、次のことが考えられる。</p> <ul style="list-style-type: none"> ・ 小型船舶は、水深が浅く風波の影響を受けやすい海域では沖から来たうねりが急激に高くなることがあるので、波の状況に注意し、波高が高いときには早めに釣りをやめて帰航すること。
