船舶事故調査報告書

| 事故種類 | 乗揚 |
| 事故の概要 | 貨物船 ^{しゅんやう丸} 春陽丸は、室蘭港内を南東進中、消波ブロックに乗り揚げた。 春陽丸は、バルバスバウに亀裂を生じた。 |

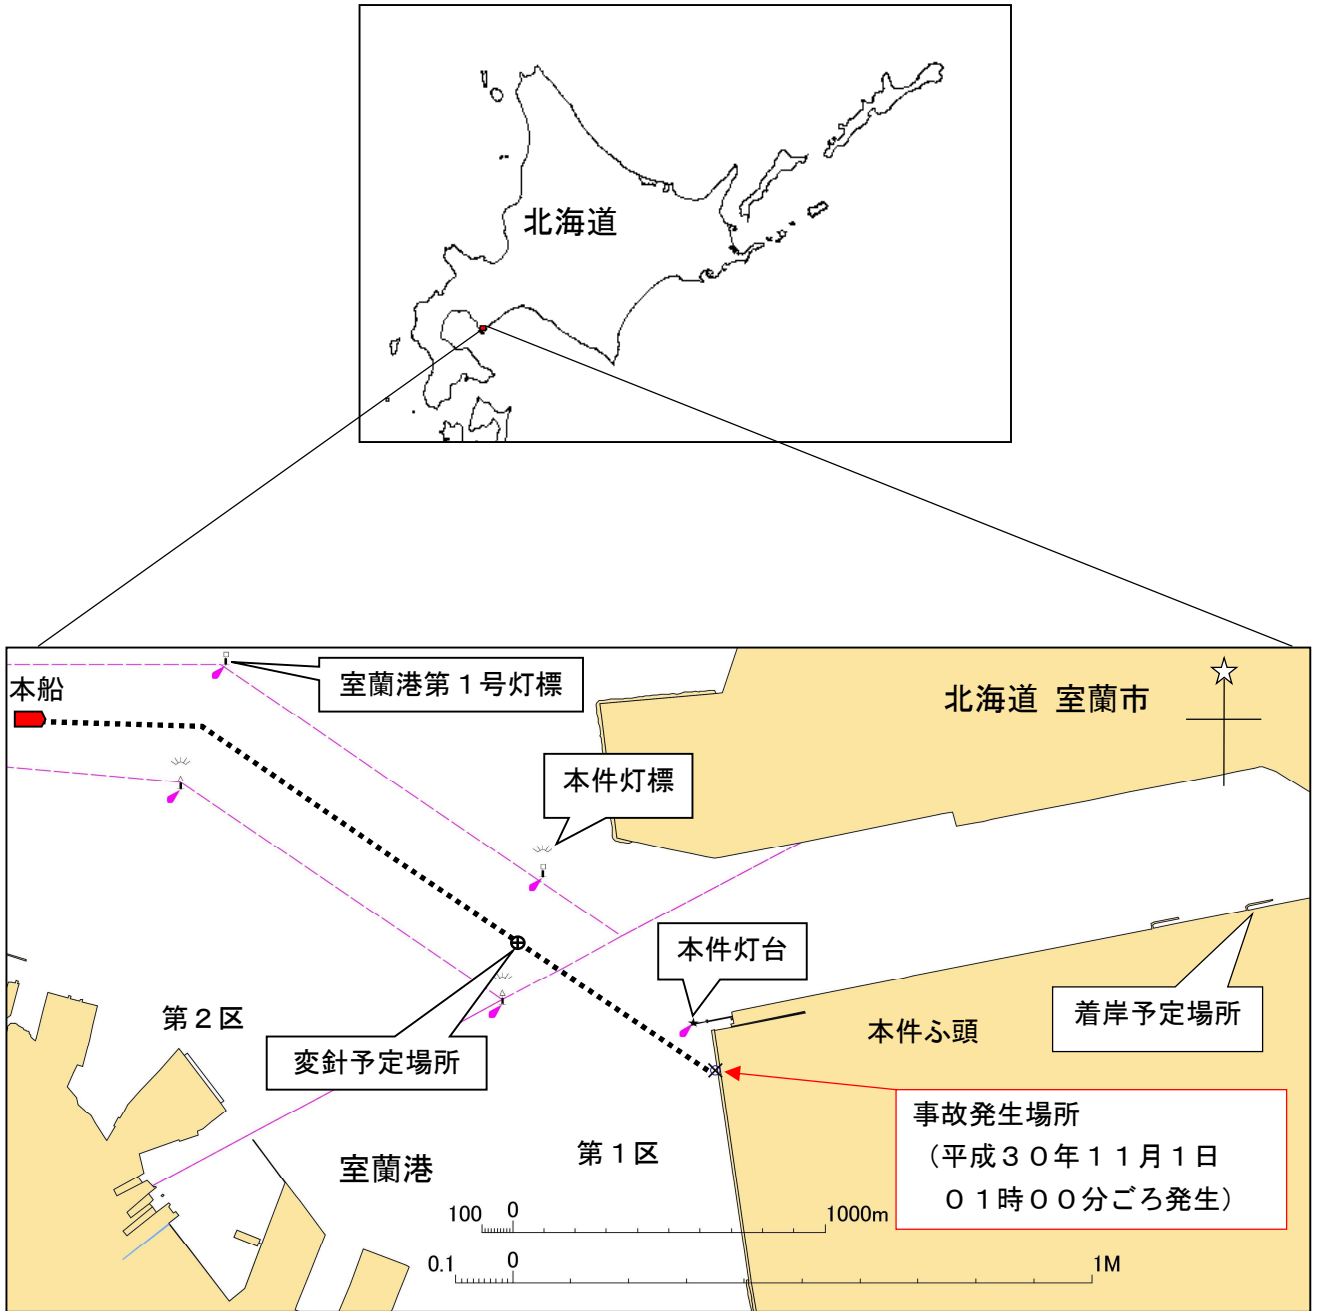
付図1 事故発生経過概略図

| | <p>船長は、右舷方となる、室蘭港内南側からの出航船の有無に注意を向けながら航行を続け、室蘭港第3号灯標（以下「本件灯標」という。）を左舷正横に見る場所付近で、本件ふ頭に向けて、針路を左に転じるつもりでいたところ、気付かないうちに本件灯標を通過した。</p> <p>船長は、左舷船首方に見えた室蘭港新日鐵住金ふとう灯台（以下「本件灯台」という。）を本件灯標と思い込み、間もなく、機関を更に減速して航行を続けた。</p> <p>船長は、変針するまでまだ距離があるので、右舷方からの出航船の有無を確認しようと思い、目視で右舷方に注意を向けていたところ、本件灯台の灯光に気付いて顔を左方に向けた際、灯光とつながるように防波堤が見えたことから、本件灯台を本件灯標と誤認していたことに気付いた。</p> <p>本船は、船長が、主機を全速力後進に操作したものの、01時00分ごろ、本件ふ頭西側の消波ブロックに乗り揚げた。</p> <p>本船は、船長が、負傷者及び浸水がないことを確認し、後進して離礁した後、自航して本件ふ頭11号バースに着岸した。</p> <p>（付図1 事故発生経過概略図 参照）</p> |
| <p>分析</p> <p>乗組員等の関与</p> <p>船体・機関等の関与</p> <p>気象・海象等の関与</p> <p>判明した事項の解析</p> | <p>あり</p> <p>なし</p> <p>なし</p> <p>本船は、室蘭港内を本件ふ頭に向けて南東進中、船長が、目視のみで見張りを行い、港内南側からの出航船の有無に注意を向けていて気付かないうちに本件灯標を通過し、左舷船首方に見えた本件灯台を本件灯標と誤認して航行を続けたことから、本件ふ頭に接近していることに気付くのが遅れ、本件ふ頭西側の消波ブロックに乗り揚げたもの</p> |

| 原因 | <p>本事故は、夜間、本船が、室蘭港内を本件ふ頭に向けて南東進中、船長が、目視のみで見張りを行い、港内南側からの出航船の有無に注意を向けていて気付かないうちに本件灯標を通過し、左舷船首方に見えた本件灯台を本件灯標と誤認して航行を続けたため、本件ふ頭に接近していることに気付くのが遅れ、本件ふ頭西側の消波ブロックに乗り揚げたものと考えられる。</p> |

| 再発防止策 | <p>今後の同種事故等の再発防止に役立つ事項として、次のことが考えられる。</p> <ul style="list-style-type: none"> ・ 慣れた場所を航行する場合であっても、目視のほか、レーダー等の航海計器を有効に活用して、船位の確認を適切に行うこと。 |
