# 船舶事故調査報告書

令和元年7月10日

運輸安全委員会（海事専門部会）議決

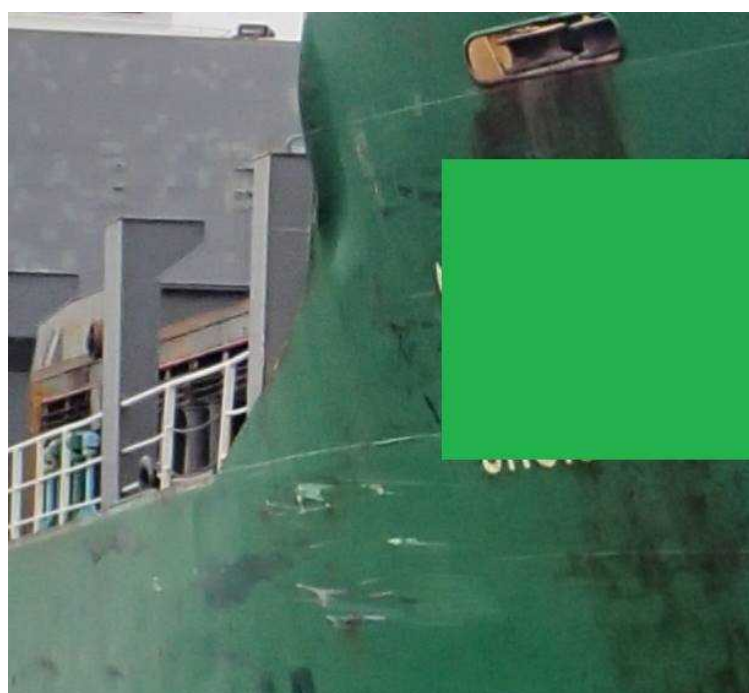
写真2 A船の損傷状況

事故種類	衝突
発生日時	平成31年2月18日 10時04分ごろ
発生場所	宮城県石巻港日和ふ頭6号岸壁 石巻港雲雀野防波堤灯台から真方位019° 1.3海里（M）付近 （概位 北緯38° 25.1′ 東経141° 16.4′）
事故の概要	貨物船SHUN YUE 13は、着岸操船中、また、貨物船11明純は、係留中、SHUN YUE 13が11明純に衝突した。 SHUN YUE 13は、右舷船首部外板に擦過傷を生じ、11明純は、船橋構造物左舷側の破口等を生じた。
事故調査の経過	平成31年2月19日、本事故の調査を担当する主管調査官（仙台事務所）ほか1人の地方事故調査官を指名した。 原因関係者から意見聴取を行った。
事実情報 船種船名、総トン数 船舶番号、船舶所有者等 L×B×D、船質 機関、出力、進水等	A 貨物船 SHUN YUE 13（ジャマイカ籍）、3,745トン 9647344（IMO番号）、MENGXIN SHIPPING CO., LTD 99.98m（Lr）×15.80m×7.80m、鋼 ディーゼル機関、2,000kW、2011年9月17日 B 貨物船 11明純、498トン 141781、有限会社大越汽船 71.96m（Lr）×12.00m×7.23m、鋼 ディーゼル機関、735kW、平成24年10月
乗組員等に関する情報	A 船長A（中華人民共和国籍） 男性 54歳 締約国資格受有者承認証 船長（ジャマイカ発給） 交付年月日 2018年11月5日 （2020年12月9日まで有効） B 船長B 男性 56歳 五級海技士（航海） 免許年月日 平成7年4月12日 免状交付年月日 平成27年1月27日 免状有効期間満了日 令和2年4月11日
死傷者等	なし
損傷	A 右舷船首部外板に擦過傷 B 左舷船首部外板に擦過傷、左舷中央部外板に凹損、船橋構造物左
