## 船舶事故調査報告書

令和元年8月7日  
 運輸安全委員会（海事専門部会）議決  
 委員 佐藤 雄二（部会長）  
 委員 田村 兼吉  
 委員 岡本 満喜子

事故種類	乗組員死亡
発生日時	平成31年3月29日 12時50分ごろ
発生場所	秋田県由利本荘市本荘港北方沖 羽後本荘港防波堤灯台から真方位354° 2.4海里（M）付近 （概位 北緯39° 25.9′ 東経140° 00.3′）
事故の概要	漁船 <sup>えびす</sup> 恵比須丸は、たこ箱漁の漁具の投入作業を行いながら南進中、船長が落水して溺死した。
事故調査の経過	平成31年4月2日、本事故の調査を担当する主管調査官（仙台事務所）ほか1人の地方事故調査官を指名した。 原因関係者から意見聴取を行った。
事実情報 船種船名、総トン数 船舶番号、船舶所有者等 L×B×D、船質 機関、出力、進水等	漁船 恵比須丸、3.5トン AT3-7975（漁船登録番号）、個人所有 8.90m（Lr）×2.65m×0.74m、FRP ディーゼル機関、275.80kW、昭和62年2月12日 第210-58663号（船舶検査済票の番号）
乗組員等に関する情報	船長 男性 55歳 二級小型船舶操縦士 免許登録日 平成19年3月16日 免許証交付日 平成28年9月5日 （令和4年4月16日まで有効） 甲板員 男性 87歳 一級小型船舶操縦士・特殊小型船舶操縦士・特定 免許登録日 昭和50年1月9日 平成27年5月12日をもって失効していた。
死傷者等	死亡 1人（船長）
損傷	なし
気象・海象	気象：天気 晴れ、風向 北西、風力 3、視界 良好 海象：波向 北北西、波高 約1.0m、水温 約9℃
事故の経過	本船は、船長及び甲板員が乗り組み、平成31年3月29日12時30分ごろ、たこ箱漁の操業を行う目的で、由利本荘市本荘漁港を出港し、12時45分ごろ、本荘港北方沖の漁場に到着して操業を開始した。

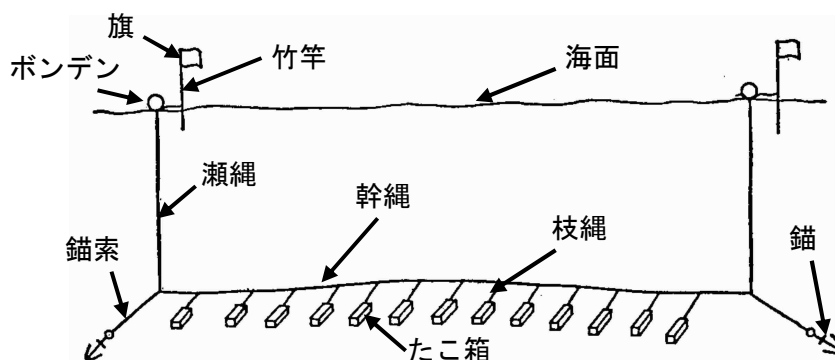
図1 たこ箱漁の漁具見取図

本船は、本事故当時、後部甲板から‘錨、錨索、瀬縄、旗及びボンデンを取り付けた竹竿’（以下「竹竿等」という。）の順に投入し、微速力で潮上から潮下に向けて移動しながら、たこ箱に取り付けられた枝縄が多数付いている幹縄を投入した後、もう片方の竹竿等を投入する作業を行っており、漁具の投入作業に要する時間は約5分であった。(図1参照)

甲板員は、船長の右腕に瀬縄の下端部分（錨索及び幹縄と接続する部分）が何重にも絡んでいたため、最後に投入する錨及び錨索を投入した後、瀬縄が右腕に絡み、海中に引っ張られて落水したのではないかと本事故後に思った。

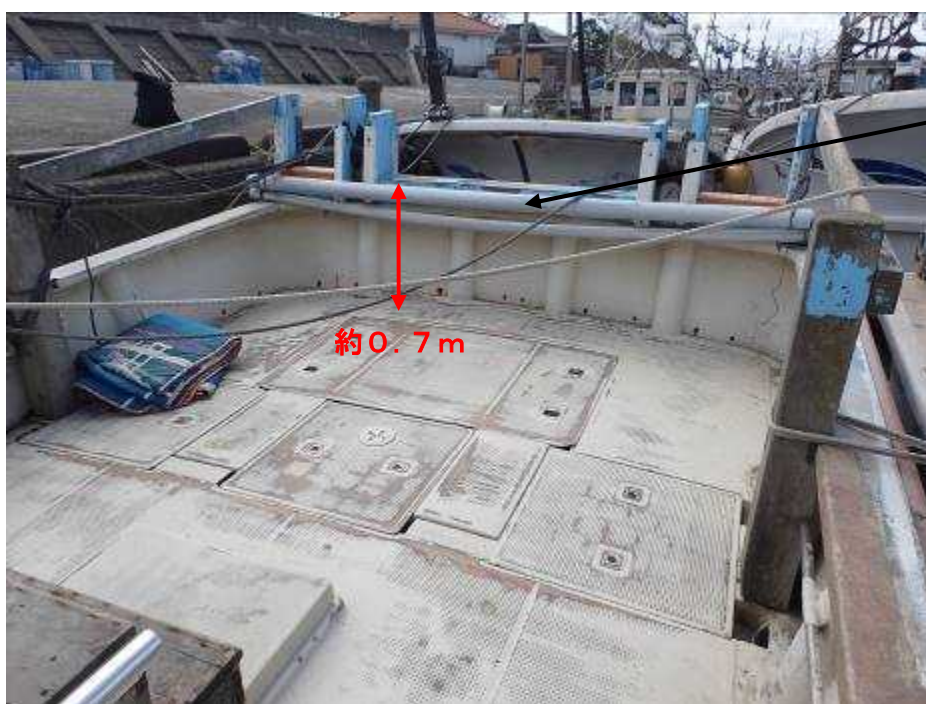
写真2 本船の後部甲板

<p>約8mm、長さが約60mであった。</p> <p>本船の後部甲板の最後部には、鋼製のパイプが両舷船縁上を横方向に設置されており、同甲板上から同パイプ頂部までの高さが約0.7mであった。</p> <p>(写真2 本船の後部甲板 参照)</p> <p>船長は、本事故当時、ジャンパー、ズボン及びゴム長靴を着用し、救命胴衣は着用していなかった。</p> <p>船長は、持病等がなく、本事故当日も体調不良などを訴えておらず、ふだんと変わらない様子であった。</p>
<p><b>分析</b></p> <p>乗組員等の関与</p> <p>船体・機関等の関与</p> <p>気象・海象等の関与</p> <p>判明した事項の解析</p>	<p>あり</p> <p>あり</p> <p>なし</p> <p>船長の死因は、溺水であった。</p> <p>本船は、本荘港北方沖において、たこ箱漁の操業中、漁具の投入作業を行っていた船長が落水したものと推定される。</p> <p>船長は、右腕に瀬縄の下端部分が絡んでいたことから、最後に錨及び錨索を投入した後、瀬縄が右腕に絡んで海中に引っ張られ、落水して溺死したものと考えられるが、甲板員が船長の右腕に瀬縄が絡んだところを見ておらず、どのように瀬縄が右腕に絡んだのかを明らかにすることはできなかった。</p>
<p><b>原因</b></p>	<p>本事故は、本船が、本荘港北方沖において、たこ箱漁の操業中、漁具の投入作業を行っていた船長が落水して溺水したことにより発生したものと推定される。</p>
<p><b>再発防止策</b></p>	<p>今後の同種事故等の再発防止及び被害の軽減に役立つ事項として、次のことが考えられる。</p> <ul style="list-style-type: none"> <li>・ 漁具を海中に投入する際は、繰り出される索具等に十分に注意して落水防止に努めること。</li> <li>・ 小型船舶の乗船者は、救命胴衣を適切に着用すること。</li> <li>・ 落水者の船上への引揚げを補助できる梯子等を船内に備えることが望ましい。</li> </ul>

鋼製の  
パイプ

約0.7m
