## 船舶事故調査報告書

事故種類	浸水
発生日時	平成30年6月2日 08時00ごろ
発生場所	三重県志摩市志摩町所在の高等学校専用岸壁 間崎港東防波堤灯台から真方位170° 1.2海里（M）付近 （概位 北緯34° 16.0′ 東経136° 48.8′）
事故の概要	実習船しろちどりは、係留中、配電盤室等に浸水した。 しろちどりは、配電盤等に濡損を生じた。
事故調査の経過	平成30年8月14日、本事故の調査を担当する主管調査官（横浜事務所）ほか1人の地方事故調査官を指名した。 原因関係者から意見聴取を行った。
事実情報 船種船名、総トン数 船舶番号、船舶所有者等 L×B×D、船質 機関、出力、進水等	実習船 しろちどり、499トン 135645、三重県 61.96m×9.40m×3.95m、鋼 ディーゼル機関1基、1,545kW、平成12年3月22日
乗組員等に関する情報	船長 男性 34歳 一級海技士（航海） 免許年月日 平成20年7月2日 免状交付年月日 平成30年5月24日 免状有効期間満了日 令和5年7月1日 機関長 男性 41歳 二級海技士（機関） 免許年月日 平成23年8月24日 免状交付年月日 平成28年6月21日 免状有効期間満了日 令和3年8月23日
死傷者等	なし
損傷	配電盤等に濡損
気象・海象	気象：天気 晴れ、風向 南西、風力 2、視界 良好 海象：海上 平穏、潮汐 下げ潮の中央期
事故の経過	本船は、船長及び機関長ほか17人が乗り組み、平成30年6月1日、志摩市志摩町所在の専用岸壁に係留中、16時00分ごろから機関部乗組員2人がクリーンビルジタンク（以下「本件タンク」とい

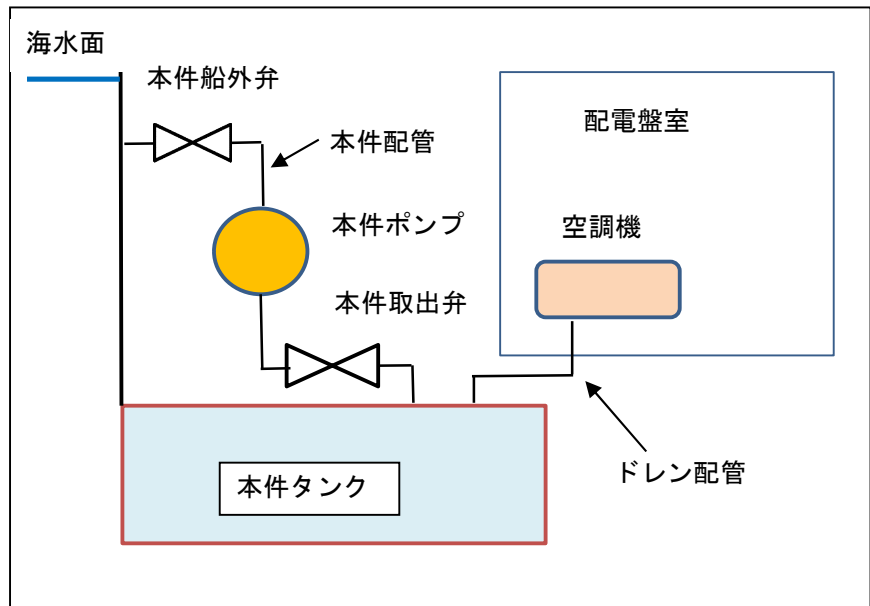
図1 本件配管系統図

本船は、16時30分ごろ、船外への排出口付近に船外弁(以下「本件船外弁」という。)、本件タンクと本件ポンプの吸入側の間に逆止弁である取出弁(以下「本件取出弁」という。)を備えた本件ビルジ排出用配管(以下「本件配管」という。)を通じて、本件ポンプによる本件ビルジの船外への排出作業が終了した。(図1参照)

本船は、機関長が浸水箇所を調査した結果、本件タンクが海水で満水となっており、海水が本件配管を逆流してあふれ、配電盤室に設置した空調機(以下「本件空調機」という。)から本件タンクにドレンを排水する配管(以下「本件ドレン配管」という。)を更に逆流して配電盤室に浸水しているのを認められた。

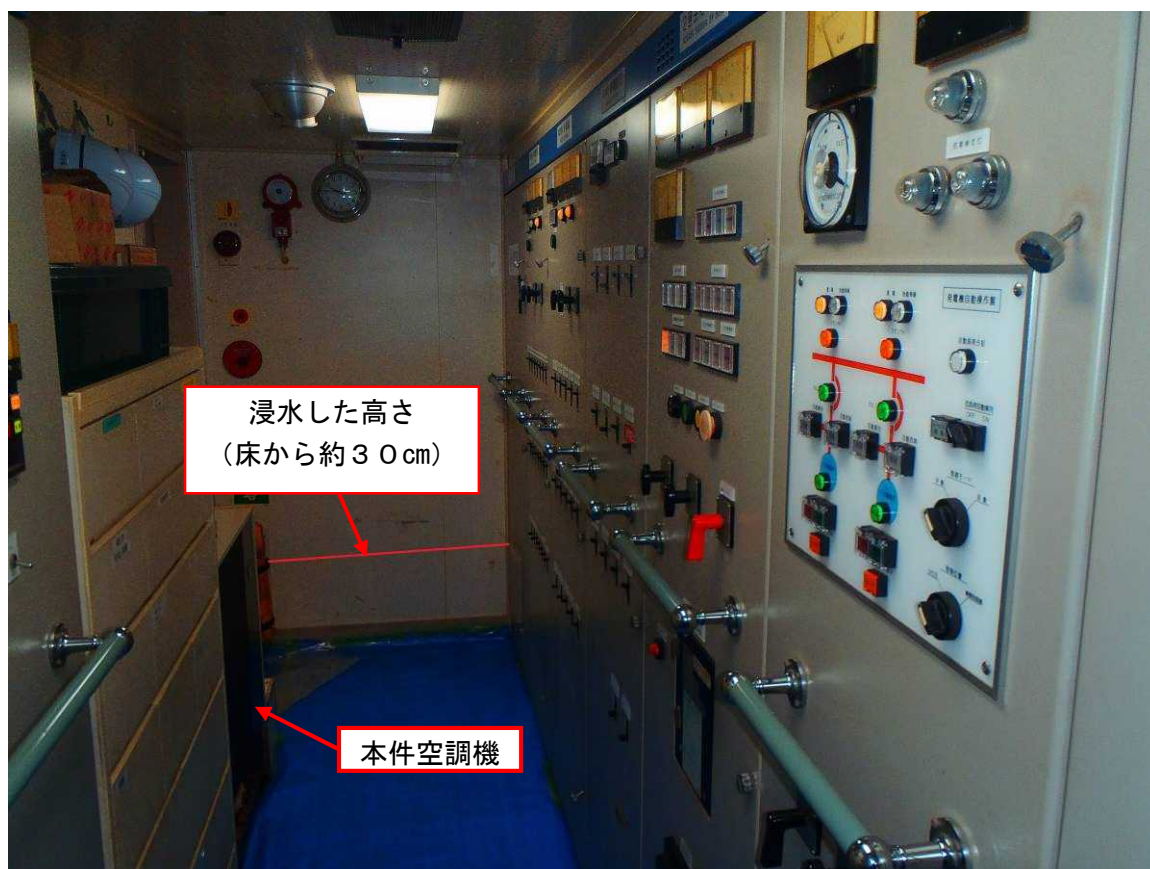
写真3 配電盤室

本船は、2日07時50分ごろ、乗組員が帰船し、陸電スイッチを投入したところ、陸側の遮断器が作動して陸電の供給ができなかったため、機関長が調査したところ、08時00分ごろ機関室に隣接する配電盤室が床面から高さ約30cmまで浸水している状態となっているのが認められた。

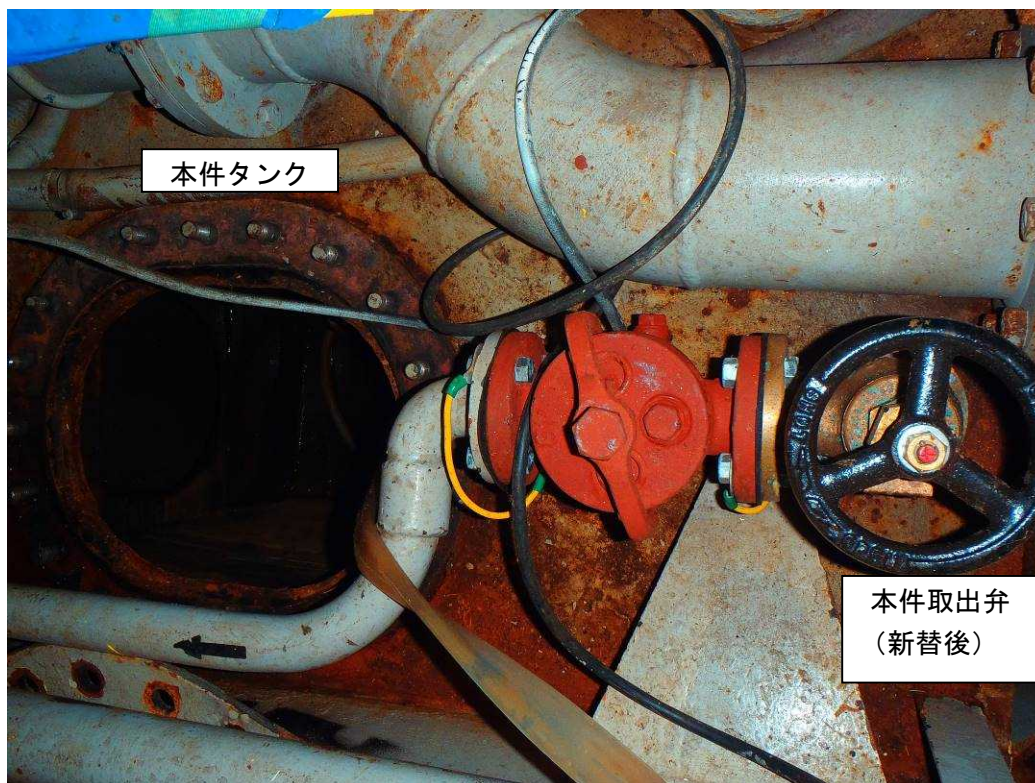
写真4 本件タンクと本件取出弁（新替え後）

<p><b>原因</b></p>	<p>本事故は、本船が、専用岸壁において、船内電源の供給を止めた状態で、無人で係船中、本件船外弁及び本件取出弁が開放され、本件取出弁が逆止弁として機能していなかったため、本件配管から海水が逆</p>

流して本件タンクが満水となり、海水が本件ドレン配管を逆流して本件空調機から配電盤室に浸水したものと考えられる。
<b>再発防止策</b>	<p>今後の同種事故等の再発防止に役立つ事項として、次のことが考えられる。</p> <ul style="list-style-type: none"><li>・乗組員が不在となり、船内電源の供給を止める場合、船外弁等は、閉鎖しておくこと。</li><li>・逆止弁は、定期的に点検し、作動を確認することが望ましい。</li></ul>

<p>ンジを取り付ける応急修理を行った。</p> <p>本船は、本事故後、船舶修理会社による配電盤の修理工事により、陸電もしくは発電機による船内電源が使用できるようになり、臨時航行許可を取得した後、静岡県に所在する造船所に回航して上架され、本件取出弁及び本件船外弁の新替えが実施された。</p> <p>(付図1 事故発生場所概略図、付図2 本件タンク等配置図、写真1 本船、写真2 船外排出口、写真3 配電盤室、写真4 本件タンクと本件取出弁(新替え後)、写真5 本件船外弁(新替え後)、写真6 本件ポンプ 参照)</p>
<p>その他の事項</p>	<p>本船は、船内電源が供給されている場合、本件タンクの液面が高位及び低位の両設定水位に達すれば、レベルセンサが感知して本件ポンプが自動で発停し、本件ビルジが船外に排出されるように、本件取出弁及び本件船外弁を常時開放状態としていた。</p> <p>本船は、本事故当時、陸電スイッチを切って船内電源の供給を止めていたので、本件ポンプは自動発停しない状態であり、本件取出弁及び本件船外弁を閉鎖しておく必要があったものの、本船の乗組員が本件取出弁が逆止弁であるので、海水が外部から本件タンクに逆流すると思わず、開放状態であった。</p> <p>本船は、本事故時、ほぼ満載喫水状態であり、本件ビルジの排出口が喫水面の約20cm下方となっていた。</p> <p>本船は、新造から約19年が経過していたが、本件取出弁及び本件船外弁は、新替えされたことはなかった。</p> <p>本件取出弁は、就航時から作動確認が行われたことはなかった。</p>
<p><b>分析</b></p> <p>乗組員等の関与 船体・機関等の関与 気象・海象等の関与 判明した事項の解析</p>	<p>あり</p> <p>あり</p> <p>なし</p> <p>本船は、専用岸壁において、船内電源の供給を止めた状態で、無人で係船中、本件船外弁及び本件取出弁が開放され、本件取出弁が逆止弁として機能していなかったことから、本件配管から海水が逆流して本件タンクが満水となり、海水が本件ドレン配管を逆流して本件空調機から配電盤室に浸水したものと考えられる。</p> <p>本件取出弁は、ゴミ等をかみ込み、又は仕切板が固着して逆止弁として機能しなかった可能性があると考えられる。</p> <p>本船の乗組員は、本件取出弁が逆止弁であり、海水が本件配管から逆流しないと思ったことから、本件船外弁及び本件取出弁を開放していたものと考えられる。</p>
