船舶事故調査報告書

令和元年7月10日

運輸安全委員会（海事専門部会）議決

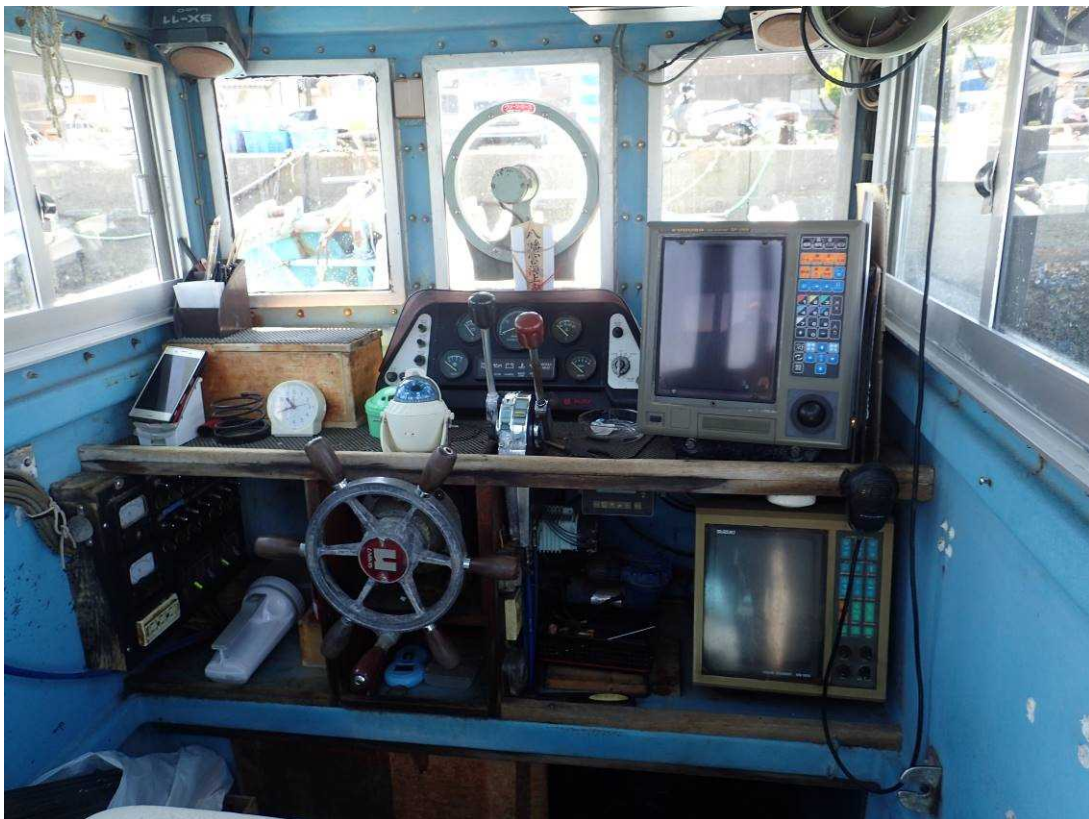
写真2 操舵室

<p>が発生した。</p> <p>本船は、操舵室前面下部の出入口から操舵室に炎が吹き出したが、間もなく自然鎮火した。</p> <p>船長は、携帯電話で家族に連絡し、家族からの通報で間もなく駆けつけた消防団により、海上タクシーを使用して南知多町片名漁港に移送された後、救急車で病院に搬送され、両下肢に第3度の熱傷と診断され、約1か月間入院した。</p> <p>(付図1 事故発生場所概略図、写真1 本船、写真2 操舵室、写真3 機関室出入口、写真4 機関室内 参照)</p>
<p>その他の事項</p>	<p>本船は、船体の甲板上中央付近に操舵室が、その船首側下方には機関室がそれぞれ配置されていた。</p> <p>機関室は、船首尾方向の長さが約1.7m、幅が約0.90m、床面からの高さが約1.5mであり、主機が中央に備えられていた。</p> <p>船長は、本事故当時、機関室内の換気ファンを停止しており、機関室後部及び操舵室後部の出入口を開放して自然換気していた。</p> <p>船長は、これまで本件スプレー剤を使用して主機の整備作業を行ったことはあったが、作業が終了した翌日以降に主機を始動し、問題は無かったので、危険を感じなかった。</p> <p>本件スプレー剤の製品安全データシートによれば、本件スプレー剤の主原料は、イソヘキサン(分子量86.18)が約60%、エタノール(分子量46.07)が約10%であり、いずれも一定の濃度で爆発する爆発限界値(イソヘキサン:1.2~7.7容積%、エタノール:3.3~19.0容積%)を有し、空気(分子量29)より重い可燃性ガスであった。</p> <p>本件スプレー剤を1本の約半分使用した際、イソヘキサンの体積は、約0.04m³で、機関室の容積の約2.0%であり、爆発限界値にあった。</p> <p>船長は、本件スプレー剤の主原料に可燃性ガスが含まれることを知っていたが、スプレー剤の容器に記載されていた使用上の注意を読んだことがなく、自然換気(機関室出入口を解放)していたので、爆発の危険はないと思った。</p> <p>本件スプレー剤の容器には、使用上の注意として次のとおり記載されていた。</p> <p>高圧ガスを使用した可燃性の製品であり、危険なため、下記の注意を守ること。</p> <ul style="list-style-type: none"> ・ 炎や火気の近くで使用しないこと。 ・ 火気を使用している室内で大量に使用しないこと。 ・ 取り扱いは換気のよい場所で行うこと。

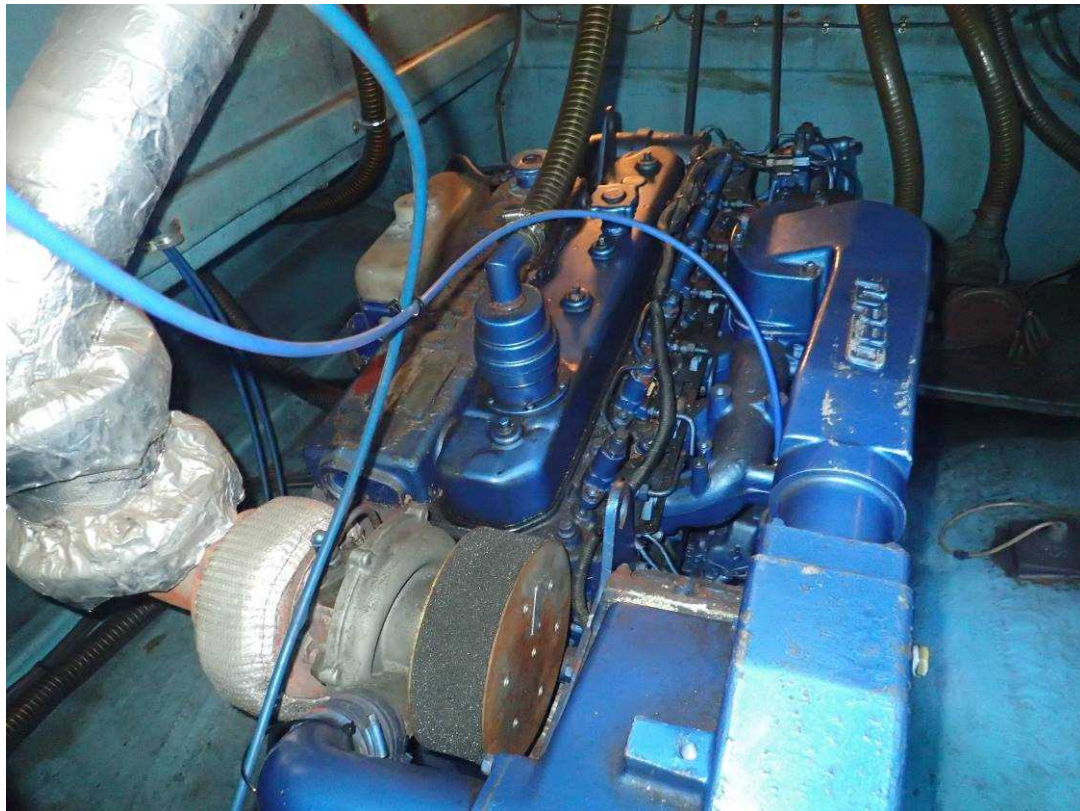
写真4 機関室内

<p>船体・機関等の関与 気象・海象等の関与 判明した事項の解析</p>	<p>なし なし</p> <p>本船は、新井浜漁港に主機を停止して係留中、船長が本件スプレー剤を使用した整備作業を終えて主機を始動させる際、機関室内に可燃性ガスが滞留していたことから、同可燃性ガスにより爆発したものと考えられる。</p> <p>本船は、主機を始動させるためのセルモーターの火花、または回転部の静電気が機関室内に滞留した可燃性ガスに引火し、あるいは加熱した排気管が同可燃性ガスを発火させて爆発した可能性があると考えられるが、その状況を明らかにすることはできなかった。</p> <p>船長は、本件スプレー剤に可燃性ガスが含まれることを知っていたが、作業終了後に自然換気を行っていたことから、爆発する危険はないと思っていたものと考えられる。</p>
<p>原因</p>	<p>本事故は、本船が、新井浜漁港に主機を停止して係留中、船長が本件スプレー剤を使用した整備作業を終えて主機を始動させる際、機関室内に可燃性ガスが滞留していたため、同可燃性ガスにより爆発したものと考えられる。</p>
<p>再発防止策</p>	<p>今後の同種事故等の再発防止に役立つ事項として、次のことが考えられる。</p> <ul style="list-style-type: none"> ・スプレー式金属洗剤は、爆発の可能性があるので使用上の注意を読んでから取り扱うこと。 ・スプレー式金属洗剤は、使用する際、強制換気を十分に行い、可燃性ガスが滞留しないようにすること。
