船舶事故調査報告書

令和元年8月7日

運輸安全委員会（海事専門部会）議決

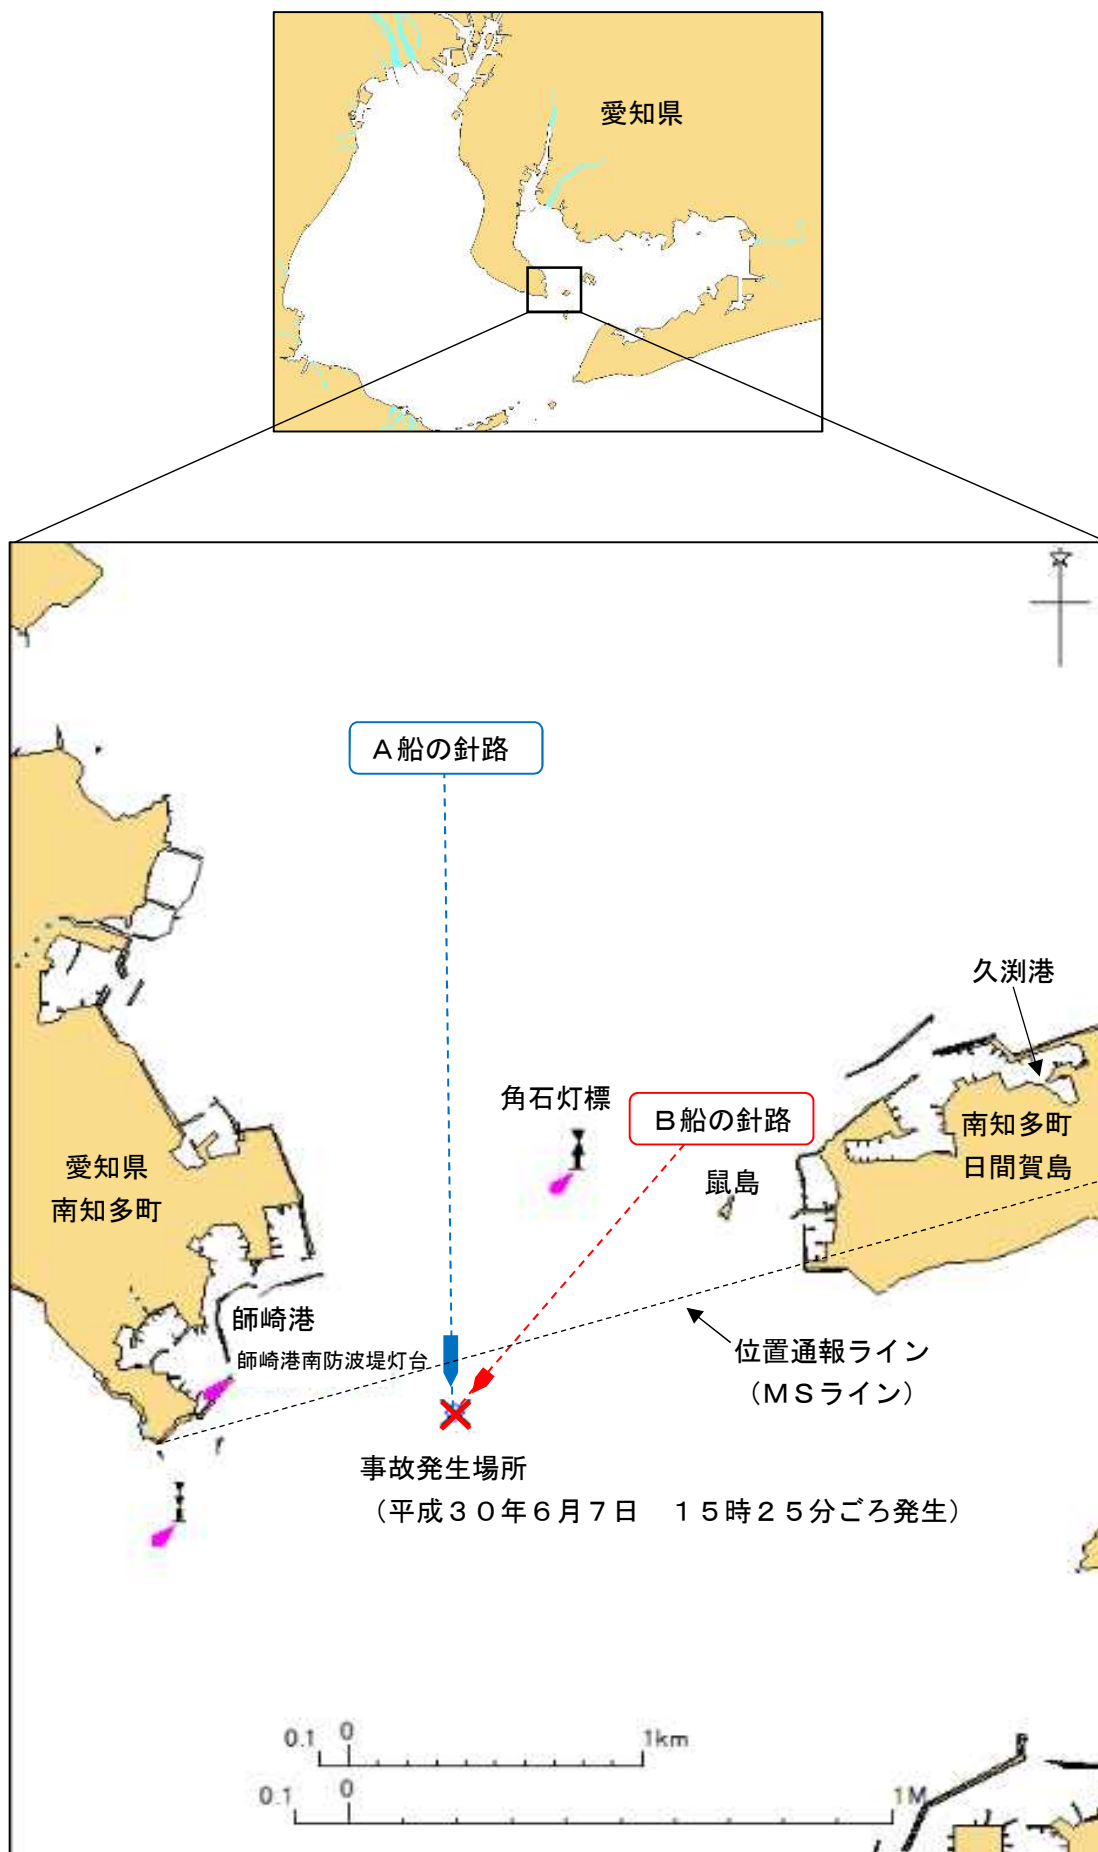
付図1 事故発生経過概略図

<p>B船は、所属する漁業協同組合の漁船に横抱きされ、久湊港に運ばれた。</p> <p>(付図1 事故発生経過概略図、写真1 A船、写真2 A船の損傷状況、写真3 B船が転覆している状況、写真4 B船の損傷状況参照)</p>
その他の事項	<p>A船は、AISを搭載していなかったため、伊良湖水道航路入航前の位置通報を行う必要があった。</p> <p>A船は、A社の運航基準により、狭水道航行時には船長及び航海士の2人で船橋当直を行うよう定められていた。</p> <p>船長Aは、VHF無線電話で伊勢湾海上交通センターに位置通報を行うので、B船から目を離し、B船とお互いに接近する状況であることに気付くのが遅れたと本事故後に思った。</p> <p>船長Bは、前方を航行中の複数の漁船や釣船を見ていたので、右舷方から接近するA船に気付かなかったと、本事故後に思った。</p>
分析 乗組員等の関与 船体・機関等の関与 気象・海象等の関与 判明した事項の解析	<p>A あり、B あり</p> <p>A なし、B なし</p> <p>A なし、B なし</p> <p>A船は、日間賀島西方沖を南進中、船長Aが、左舷船首方にB船を認めた際、B船が漂泊していると思い、B船から目を離し、針路及び速力を保持して航行を続けたことから、航行中のB船と接近する状況に気付くのが遅れ、B船と衝突したものと考えられる。</p> <p>船長Aは、B船が漁具を搭載し、船首の波切りがないように見えたので、漂泊していると思ったものと考えられる。</p> <p>B船は、日間賀島西方沖を南西進中、船長Bが、前方を航行中の複数の漁船や釣船に意識を向け、針路及び速力を保持して航行を続けたことから、右舷船尾方から接近するA船に気付かず、A船と衝突したものと考えられる。</p>
原因	<p>本事故は、日間賀島西方沖において、A船が南進中、B船が南西進中、船長Aが、左舷船首方にB船を認めた際、B船が漂泊していると思い、B船から目を離し、針路及び速力を保持して航行を続けたため、航行中のB船と接近する状況に気付くのが遅れ、また、船長Bが、前方を航行中の複数の漁船や釣船に意識を向け、針路及び速力を保持して航行を続けたため、右舷船尾方から接近するA船に気付かず、両船が衝突したものと考えられる。</p>

再発防止策	<p>今後の同種事故等の再発防止に役立つ事項として、次のことが考えられる。</p> <ul style="list-style-type: none"> ・近くに他船を認めた際、安全に通過するまで、継続的な動静監視を行うこと。 ・狭水道の通過前は、余裕のある時機に、接近する他船等の動静を

<p>見極め、必要に応じて見張りの増員や速力の低減を行い、十分な見張りを確保すること。</p> <ul style="list-style-type: none">・当直体制は、運航基準に基づく配置とすること。・航行中は、前方ばかり見ることなく、周囲の船についてもよく見るよう、全周に渡って常時適切な見張りを行うこと。
--	--

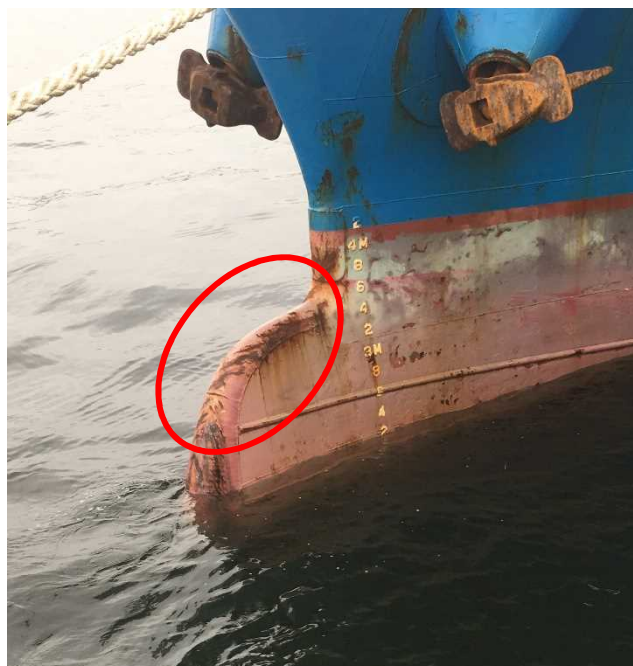
写真2 A船の損傷状況

損傷	<p>A 球状船首部に擦過傷</p> <p>B 右舷船尾部外板に破口、船底部に擦過傷、主機等に濡損（全損）</p>
気象・海象	<p>気象：天気 晴れ、風 なし、視界 良好</p> <p>海象：海上 平穏、潮汐 下げ潮の中央期、水温 約21℃</p>
事故の経過	<p>A船は、船長Aほか4人が乗り組み、空船の状態で、平成30年6月7日14時20分ごろ岡山県玉野市日比港に向けて愛知県衣浦港を出港した。</p> <p>船長Aは、単独で船橋当直につき、GPSプロッター及び1.5～3海里（M）レンジに設定したレーダーを作動させ、南知多町日間賀島西方沖を、航行中の漁船を避けながら手動操舵で舵輪の後方に立って、針路約178°（真方位、以下同じ。）及び約10.0ノット（kn）の速力（対地速力、以下同じ。）で航行していた。</p> <p>船長Aは、船橋前部で見張りに当たっていたところ、15時23分ごろ、目視及びレーダーでA船の左舷船首約40°、約500mに、船首を南西方に向けているB船を認めた。</p> <p>船長Aは、B船が漁具を搭載し、船首の波切りがないように見えたので、漂泊していると思い、針路及び速力を保持して航行した。</p> <p>船長Aは、伊良湖水道航路入航の位置通報ライン（MSライン）を通過したので、自動操舵に切り替え、操舵スタンドの右舷方約4mの所にあるVHF無線電話に向かい、伊勢湾海上交通センターに位置通報を行った。</p> <p>船長Aは、船橋前部に戻ったところ、左舷船首約70～80mを航行するB船に気付き、衝突の危険を感じ、自動操舵から手動操舵に切り替え、右舵約20°に続いて右舵一杯を取ったものの、B船がA船の左舷船首側に隠れて見えなくなった。</p> <p>船長Aは、15時25分ごろ、右舷後方を見たところ転覆した状態のB船を認め、衝突したことを知った。</p> <p>船長Aは、B船近くに戻り、近くにいた漁船が船長Bを救助したのを確認し、海上保安庁に本事故の発生を通報した後、付近に投錨した。</p> <p>B船は、船長Bが1人で乗り組み、底びき網漁を行う目的で7日15時00分ごろ南知多町南方沖に向けて日間賀島久瀨港を出港した。</p> <p>B船は、船長Bが日間賀島西方沖において、角石灯標と南知多町鼠島の間を通過した後、針路約230°及び約6knの速力で、舵輪後方の椅子に腰を掛け、手動操舵により、前方を航行中の複数の漁船や釣船を見ながら航行していた。</p> <p>B船は、船長Bが後部からガシャンという大きな衝突音を聞くのと同時に船体後部が持ち上げられ転覆した。</p> <p>船長Bは、閉じ込められた操舵室から間もなく自力で脱出し、付近を航行していた漁船に救助され、A船と衝突したことを知った。</p>
