船舶事故調査報告書

令和元年9月4日

運輸安全委員会（海事専門部会）議決

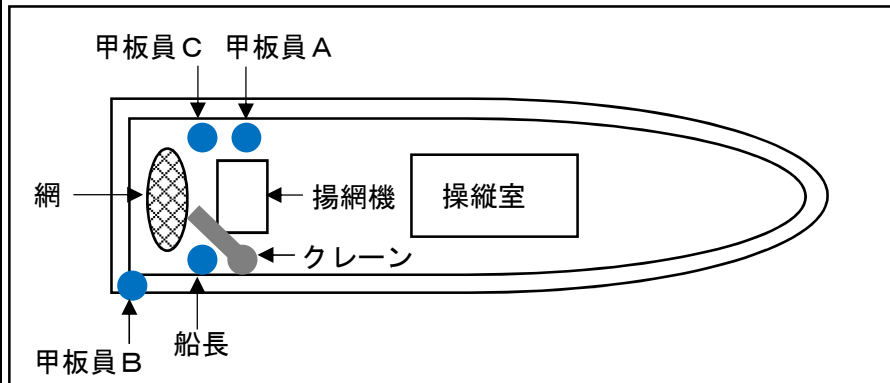
図1 事故直前の乗組員配置図

事故の経過
 本船は、船長、甲板員A、甲板員B及び別の甲板員1人（以下「甲板員C」という。）が乗り組み、2人が乗り組んだ僚船1隻と共に、平成31年2月23日03時ごろ高知港を出港し、高知港南東方沖の漁場で2そう引きによるえい網を行った後、07時ごろ機関を中立運転とし、船首が南方に向けた状態で揚網を開始した。
 乗組員の揚網時の役割分担は、船長が、後部甲板の右舷側で揚網機及びクレーンの操作を行い、甲板員Bが、右舷船尾部の舷縁に立って船尾方の海面を見ながら、上がってくる袋網（網の最後端部の漁獲物が入った部分）までの距離を知らせ、甲板員A及び甲板員Cが、上がってくるワイヤロープ及び網をローラに収まるように整えるものであった。（図1、写真1～3参照）

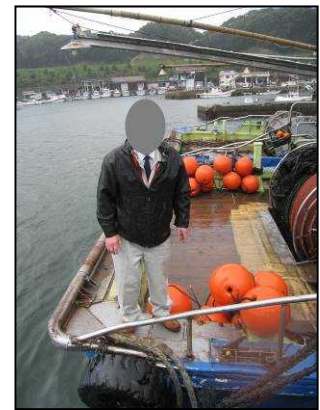
写真3 甲板員Bの位置

船長及び甲板員Cは、袋網が後部甲板に上がった後、08時20分ごろ波により船体が動揺した際、手すりにつかまっていなかった状態の甲板員Bが、体勢を崩して「うわー」と声を上げながら船尾方の海中に落水したのを目撃した。

<p>えられていたが、本事故当時、乗組員全員が救命胴衣を着用していなかった。</p> <p>船長は、ふだんから甲板員Bに対し、右舷船尾部の舷縁に立った際は手すりにつかまるよう指示していたが、本事故当日は指示していなかった。</p> <p>甲板員Bが立っていた舷縁は、幅が約50cm、後部甲板上からの高さが約46cmであった。</p> <p>船長は、本事故の前日に強風注意報が発表されていたことは知っていたが、本事故当時、同注意報が継続中であることは知らなかった。</p> <p>甲板員Aは、沖合底びき漁船の乗船経験が約50年あり、本船の乗船経験が約4年あった。</p> <p>甲板員Bは、定置網漁船の乗船経験が約3年あり、本船での乗船経験が約4年あった。</p> <p>甲板員A及び甲板員Bは、本事故当時、共に上着、ズボン、カップを着用し、長靴を履いていた。</p> <p>甲板員A及び甲板員Bは、本事故当時、体調不良を訴えていなかった。</p>
<p>分析</p> <p>乗組員等の関与</p> <p>船体・機関等の関与</p> <p>気象・海象等の関与</p> <p>判明した事項の解析</p>	<p>あり</p> <p>なし</p> <p>あり</p> <p>甲板員Aは、溺死した。</p> <p>甲板員Bは、行方不明となった。</p> <p>本船は、高知港南東方沖で揚網作業中、強風注意報が発表され、北から波高約2mの波がある状況下、波により船体が動揺した際、手すりにつかまっていない状態の甲板員Bが体勢を崩して落水し、甲板員Aが甲板員Bを救助しようとして海中に飛び込んだものと推定される。</p> <p>甲板員Aは、救命胴衣を着用していなかったことから、浮力を十分に得られずに溺死したものと推定される。</p> <p>甲板員Bは、波により船体が動揺した際、手すりにつかまっていない状態で体勢を崩して落水し、行方不明になったものと推定される。</p> <p>甲板員Bは、救命胴衣を着用していなかったことから、浮力を十分に得られずに行方不明になったものと推定される。</p>
<p>原因</p>	<p>本事故は、本船が、高知港南東方沖で揚網作業中、強風注意報が発表され、北から波高約2mの波がある状況下、波により船体が動揺した際、手すりにつかまっていない状態の甲板員Bが体勢を崩して落水し、また、甲板員Aが甲板員Bを救助しようとして海中に飛び込んだことにより発生したものと推定される。</p>

再発防止策	<p>今後の同種事故等の再発防止及び被害の軽減に役立つ事項として、次のことが考えられる。</p> <ul style="list-style-type: none">・ 甲板上では、救命胴衣を着用すること。・ 出港前に気象情報を適切に入手し、荒天が予想される時は出港を控えること。・ 落水するおそれのある場所で作業を行う際は、不意の動揺に備えて手すりにつかまる等、落水防止の措置を採ること。
--------------	---
