## 船舶事故調査報告書

事故種類	衝突
発生日時	平成31年3月6日 08時10分ごろ
発生場所	関西国際空港北西方沖 関西国際空港B滑走路北進入灯施設灯から真方位289° 1.7海里（M）付近 （概位 北緯34° 27.9′ 東経135° 13.0′）
事故の概要	<p>漁船第六忍丸<sup>しのぶ</sup>及び漁船第七忍丸<sup>しのぶ</sup>は、接舷した状態で漂泊中、また、漁船住吉丸<sup>すみよし</sup>は南東進中、第七忍丸と住吉丸とが衝突し、さらに第六忍丸と住吉丸とが衝突した。</p> <p>第六忍丸は、船長及び甲板員が負傷し、右舷船首部外板に亀裂を生じ、第七忍丸は、船長及び甲板員が負傷し、船首部外板に破口を生じ、また、住吉丸は、甲板員2人が負傷し、左舷船首部に圧壊を生じた。</p>
事故調査の経過	<p>平成31年4月18日、本事故の調査を担当する主管調査官（神戸事務所）ほか1人の地方事故調査官を指名した。</p> <p>原因関係者から意見聴取を行った。</p>
<b>事実情報</b> 船種船名、総トン数 船舶番号、船舶所有者等 L×B×D、船質 機関、出力、進水等	<p>A 漁船 第六忍丸、9.7トン                  OS2-1861（漁船登録番号）、個人所有                  14.90m（Lr）×3.98m×1.32m、FRP                  ディーゼル機関、漁船法馬力数35、平成3年2月2日</p> <p>B 漁船 第七忍丸、9.7トン                  OS2-1716（漁船登録番号）、個人所有                  14.60m（Lr）×3.96m×1.38m、FRP                  ディーゼル機関、漁船法馬力数35、昭和63年2月15日</p> <p>C 漁船 住吉丸、6.6トン                  HG2-5156（漁船登録番号）、個人所有                  13.00m（Lr）×3.17m×1.24m、FRP                  ディーゼル機関、450kW（動力漁船登録票による）、平成2年2月25日</p>

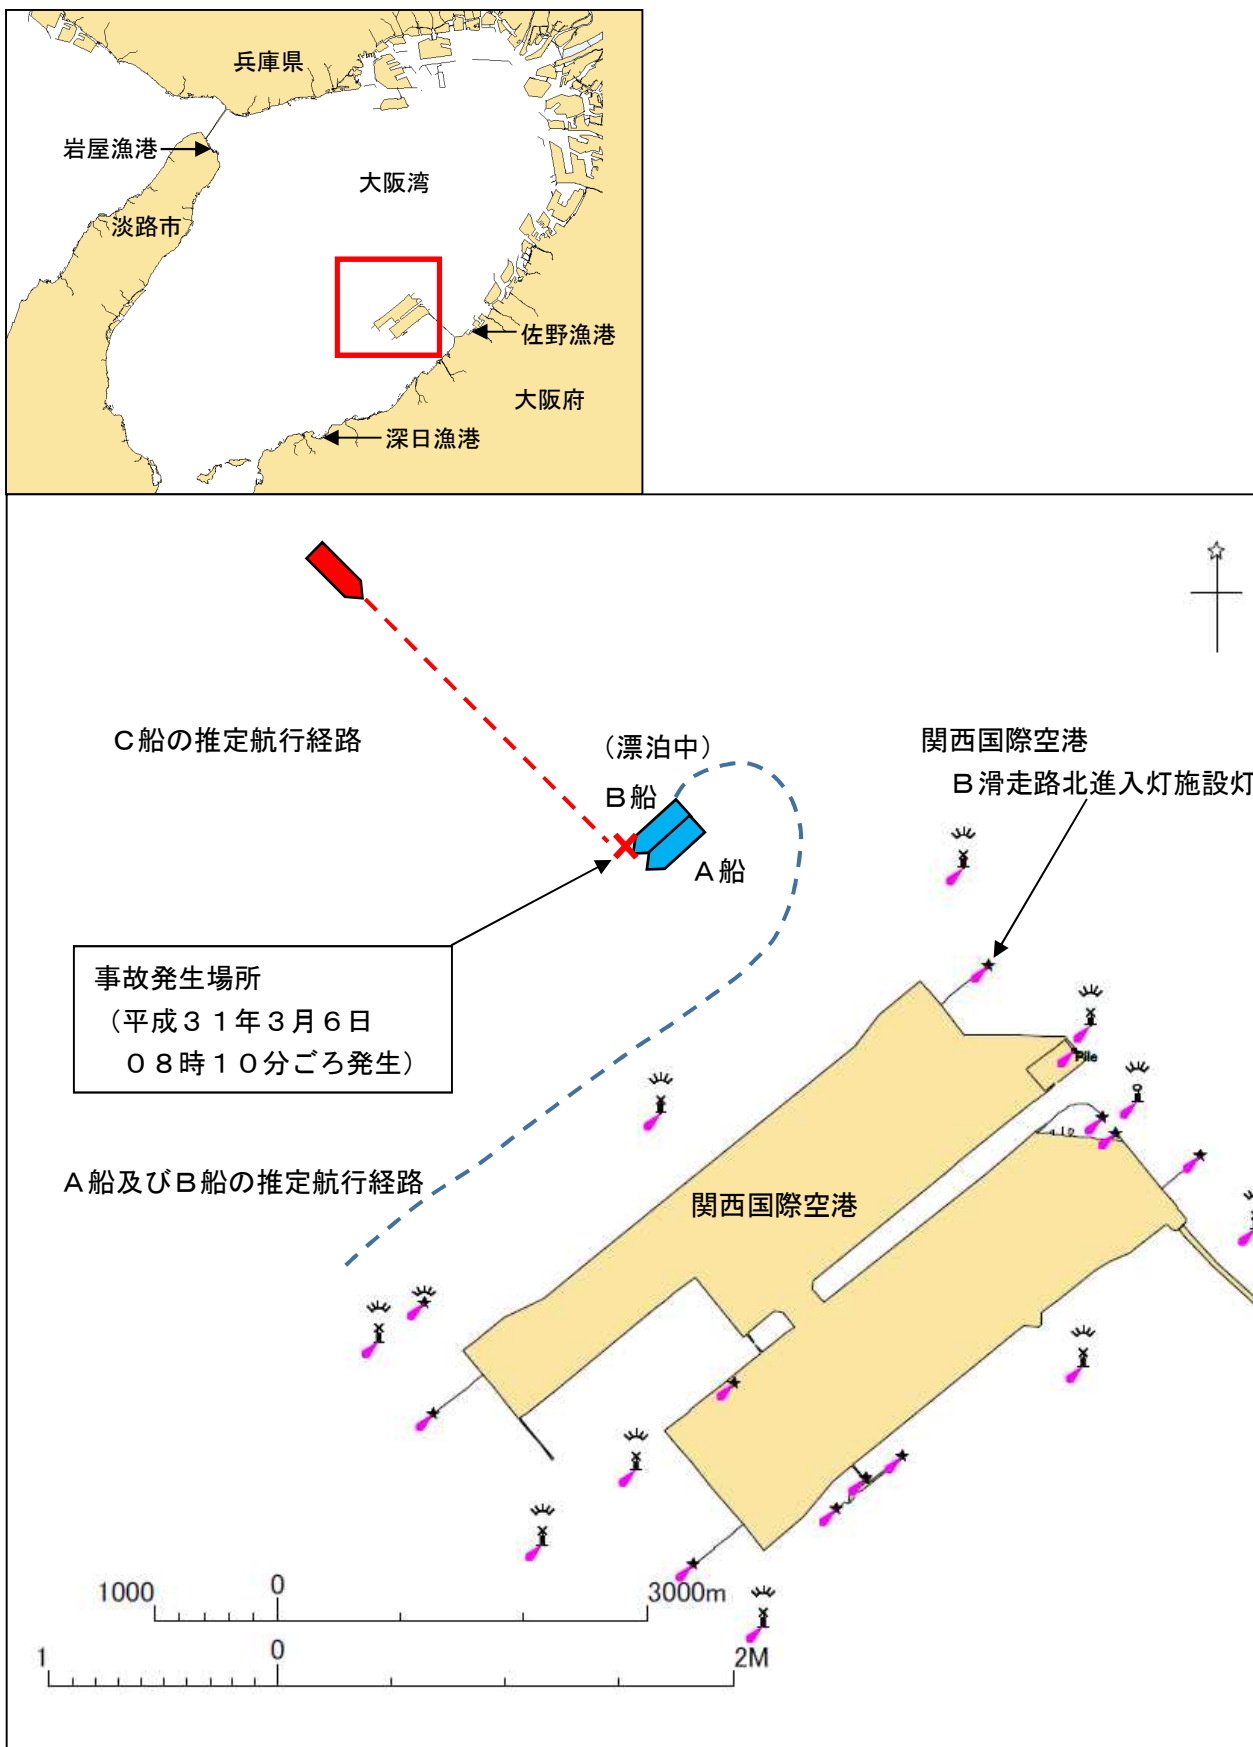
付図1 事故発生経過概略図

<p>免許証交付日 平成29年4月4日 (令和4年11月25日まで有効)</p> <p>B 船長B 男性 38歳 一級小型船舶操縦士・特殊小型船舶操縦士・特定 免許登録日 平成12年2月8日 免許証交付日 平成27年1月27日 (令和2年2月7日まで有効)</p> <p>C 船長C 男性 68歳 一級小型船舶操縦士・特殊小型船舶操縦士・特定 免許登録日 昭和51年7月1日 免許証交付日 平成28年9月21日 (令和3年12月14日まで有効)</p>
死傷者等	<p>A 軽傷 2人(船長A及び甲板員)</p> <p>B 軽傷 2人(船長B及び甲板員)</p> <p>C 軽傷 2人(甲板員)</p>
損傷	<p>A 右舷船首部外板に亀裂</p> <p>B 船首部外板に破口</p> <p>C 左舷船首部に圧壊</p>
気象・海象	<p>気象：天気 曇り、風向 東、風力 2、視界 良好</p> <p>海象：海上 平穏、潮汐 下げ潮の初期</p>
事故の経過	<p>A船及びB船は、いかなご2そうびき網漁を行う網船で、A船には船長A及び甲板員1人(以下「甲板員A」という。)が、B船には船長B及び甲板員1人(以下「甲板員B」という。)がそれぞれ乗り組み、A船の右舷側とB船の左舷側を接舷し、船首部及び船体中央部をロープで連結し一体となった状態で、運搬船1隻と共に平成31年3月6日05時ごろ大阪府岬町深日漁港を出港した。</p> <p>A船及びB船は、航行及び停船を繰り返しながら魚群探索を行う運搬船の後方を航行し、関西国際空港北西方沖を北東進した後、反転して南西進していたところ、探索船が停船したので、運搬船の後方300m付近で主機を中立にし、船首を南西方に向け、08時05分ごろ漂泊を開始した。</p> <p>船長Bは、操舵室中央の椅子に腰を掛け、運搬船からの指示を待っていたところ、甲板員Bから、右舷正横100m付近からB船に接近するC船の存在を伝えられ、C船を視認した際、ふだんから本事故発生場所付近で漂泊中、航行中の他船が、B船を避けて航行していくことが多かったので、C船もB船を避けたと思った。</p> <p>船長Bは、C船の動静を見ていたところ、約50mまで近づいてもB船を避ける様子がなく、このままではC船がB船の操舵室に衝突すると感じて機関を全速力後進にしたところ、A船及びB船が後方に少し移動したものの、08時10分ごろC船の左舷船首部がB船の右舷</p>

<p>船首部に衝突した。</p> <p>A船は、船長Aが、操舵室中央の椅子に腰を掛け、運搬船からの指示を待っていたところ、右舷船首方にB船の操舵室の陰から現れたC船の左舷船首部を認めたものの、何もできずにC船と衝突した。</p> <p>A船及びB船は、自力で航行して、付近の大阪府泉佐野市佐野漁港へ入港した。</p> <p>A船及びB船の乗組員は、病院で診察を受けたところ、船長Aが頸椎捻挫、甲板員Aが頸椎捻挫及び腰部挫傷、船長Bが頸部挫傷及び左肋骨挫傷、甲板員Bが腰椎捻挫及び頸部捻挫とそれぞれ診断された。</p> <p>付近で操業していた漁船は、118番通報を行った。</p> <p>C船は、いかなご2そうびき網漁を行う運搬船で、船長C及び甲板員2人が乗り組み、船長2人及び甲板員3人が分乗した網船2隻と共に05時ごろ兵庫県淡路市岩屋漁港を出港し、06時ごろから関西国際空港北西方沖で操業を行った。</p> <p>C船は、網船2隻から甲板員2人が移乗し、船長C及び甲板員4人が1回目の揚網を行い、漁獲物の入った袋網を取り外し、2回目のえい網を行うこととして新たな袋網を取り付けて海に沈めた。</p> <p>船長Cは、取り外した袋網の前に付いていた中袋と称する目の大きな網（袋網に小さな魚だけが入るようにするための網）に魚が刺さっていたので、中袋を右舷船首部から海に入れて航走し、魚を水の勢いで除去することとした。</p> <p>船長Cは、発進前、前方を見たところ他船を認めなかったため、前路に航行の支障となる他船はいないと思い、甲板員のうち3人を後部甲板で、1人を前部甲板で、それぞれ漁獲物及び漁具の整理に当たらせ、08時05分ごろ南東進を開始した。</p> <p>船長Cは、関西国際空港北西方沖を手動操舵により約30km/hの対地速力で南東進中、操縦室右舷側の窓越しに右舷側で引いていた中袋のみを見ていたところ、衝撃を感じ、A船及びB船と衝突したことに気付いた。</p> <p>C船は、自力で航行して佐野漁港に入港した。</p> <p>C船の乗組員は、病院で診察を受けたところ、後部甲板にいた甲板員の1人が右大腿骨内顆骨骨折、前部甲板にいた甲板員が左前腕弁状創とそれぞれ診断された。</p> <p>(付図1 事故発生経過概略図、写真1 A船及びB船、写真2 A船操舵室からの右舷正横の見通し状況、写真3 B船の損傷状況、写真4 C船の損傷状況、写真5 C船、写真6 C船の漁具 参照)</p>

<p><b>再発防止策</b></p>	<p>今後の同種事故等の再発防止に役立つ事項として、次のことが考えられる。</p> <ul style="list-style-type: none"> <li>・航行中は、一方向のみに意識を向けることなく、常時、周囲の適切な見張りを行うこと。</li> <li>・漂流中においても、接近する他船を認めた場合、他船が避けてくれると思わず、余裕がある時機に衝突を避けるための動作をとる</li> </ul>

<p>こと。</p> <ul style="list-style-type: none"><li>・長さ12m以上の船舶は汽笛を備え、必要に応じて接近する船舶に対して使用すること。</li></ul>
--	--

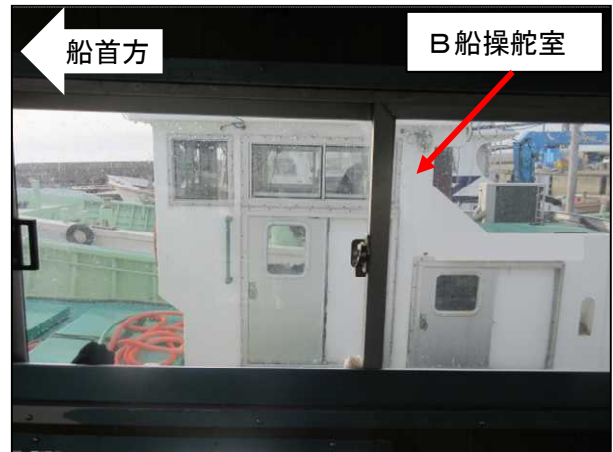
写真2 A船操舵室からの右舷正横の見通し状況

<p>A船とB船を接舷した状態では、A船の操舵室からは右舷正横にあるB船の操舵室が死角となっていた。</p> <p>B船及びC船は、汽笛を備えていなかった。</p> <p>船長Cは、中袋を引き始める前、前方を見たところ他船を認めなかったため、前路に航行の支障となる他船はいないと思い、航行開始後は、中袋のみを見ていた。</p>
<p><b>分析</b></p> <p>乗組員等の関与 船体・機関等の関与 気象・海象等の関与 判明した事項の解析</p>	<p>A なし、B あり、C あり A あり、B なし、C なし A なし、B なし、C なし</p> <p>B船は、関西国際空港北西方沖においてA船と接舷して連結した状態で漂流中、船長Bが、接近するC船を認めた際、ふだんから本事故発生場所付近で漂流中、航行中の他船が、B船を避けて航行していくことが多かったため、C船がA船及びB船を避けると思い、漂流を続けたことから、衝突を避けるための動作が遅れ、C船と衝突したものと考えられる。</p> <p>C船は、関西国際空港北西方沖を南東進中、船長Cが、発進前、前方を見たところ他船を認めなかったため、前路に航行の支障となる他船はいないと思い、右舷側で引いていた中袋のみを見ていたことから、前路で漂流しているA船及びB船に気付かずに衝突したものと考えられる。</p> <p>A船は、関西国際空港北西方沖においてB船と接舷して連結した状態で漂流中、船長Aが、右舷船首方にB船の操舵室の陰から現れたC船の左舷船首部を認めたものの、何もできずにC船と衝突したものと考えられる。</p> <p>B船及びC船は、長さ12m以上の船舶であることから、汽笛を備えておかなければならなかった。</p>
<p><b>原因</b></p>	<p>本事故は、関西国際空港北西方沖において、A船及びB船が接舷して連結した状態で漂流中、C船が南東進中、船長Bが、接近するC船を認めた際、C船がA船及びB船を避けると思い、漂流を続け、また、船長Cが、発進前、前方を見たところ他船を認めなかったため、前路に航行の支障となる他船はいないと思い、右舷側で引いていた中袋のみを見ていたため、A船及びB船とC船とが衝突したものと考えられる。</p>
