## 船舶事故調査報告書

令和元年9月4日  
 運輸安全委員会（海事専門部会）議決  
 委員 佐藤 雄二（部会長）  
 委員 田村 兼吉  
 委員 岡本 満喜子

事故種類	転覆
発生日時	平成31年3月28日 06時10分ごろ
発生場所	和歌山県白浜町 <sup>しそ</sup> 四双島付近 四双島灯台から真方位270° 100m付近 （概位 北緯33°41.6′ 東経135°19.5′）
事故の概要	漁船 <sup>なかい</sup> 中井丸は、揚網作業中、転覆した。 中井丸は、船長及び甲板員が落水して死亡した。
事故調査の経過	平成31年3月28日、本事故の調査を担当する主管調査官（神戸事務所）ほか1人の地方事故調査官を指名した。 原因関係者からの意見聴取は、本人が本事故で死亡したため、行わなかった。
事実情報 船種船名、総トン数 船舶番号、船舶所有者等 L×B×D、船質 機関、出力、進水等	漁船 中井丸、0.6トン WK3-24839（漁船登録番号）、個人所有 5.36m(Lr)×1.71m×0.67m、FRP ガソリン機関、30kW（動力漁船登録票による）、平成5年9月28日
乗組員等に関する情報	船長 男性 78歳 二級小型船舶操縦士・特殊小型船舶操縦士・特定 免許登録日 昭和54年2月16日 免許証交付日 平成27年7月22日 （令和3年5月15日まで有効） 甲板員 男性 78歳 海技免状等なし
死傷者等	死亡 2人（船長及び甲板員）
損傷	なし
気象・海象	(1) 気象観測値 本事故発生場所の北北西方約2.0kmに位置する田辺中島高潮観測塔における3月28日の風向及び風速の観測値は、次のとおりであった。

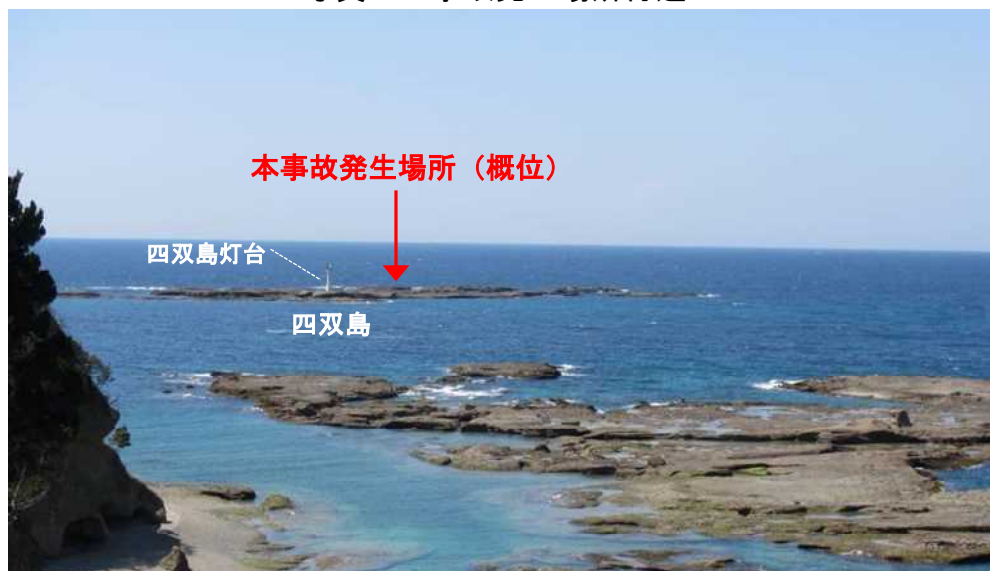
写真1 事故発生場所付近

<p>本件磯場は、水深が急に浅くなっていることから、磯波が発生しやすく、本事故発生時、北北西方向からの風を受けて周辺海域と比べて波高が高くなっていた可能性があると考えられる。</p> <p>船長は、救命胴衣を着用していたものの、本船が転覆した際、落水して溺水し、低酸素脳症により意識不明の状態に陥った可能性があると考えられるが、溺水に至った状況を明らかにすることはできなかった。</p> <p>甲板員は、救命胴衣を着用していたものの、本船が転覆した際、落水し、波高が2 mを超える状況下で約2時間漂流したことから溺死した可能性があると考えられるが、溺死に至った状況を明らかにすることはできなかった。</p>
<p><b>原因</b></p>	<p>本事故は、本船が、本件磯場において、西方からの波高約2～3 mのうねりが発生し、また、出港時よりも風が強くなり、風向が変化して北北西からの風浪を受ける状況下、磯波が発生しやすい本件磯場において刺し網の揚網作業を行ったため、転覆した可能性があると考えられる。</p>
<p><b>再発防止策</b></p>	<p>今後の同種事故等の再発防止に役立つ事項として、次のことが考えられる。</p> <ul style="list-style-type: none"> <li>・ 小型船舶は、風波の影響を受けやすいので、<sup>たん</sup>堪航性を考慮し、出港の可否を慎重に判断するとともに、出港後に気象及び海象の状況に不安があれば速やかに帰港すること。</li> <li>・ 本事故発生場所のように、水深が急に浅くなる干出浜（岩礁）は、波高が急激に増大することがあり、転覆するなどの危険があることから、沖側からの波浪状況を確認するなどして十分に注意して揚網すること。</li> <li>・ 注意報等の解除後も、しばらくの間、海上では波高が高い状態が続くことがあるので注意すること。</li> </ul>

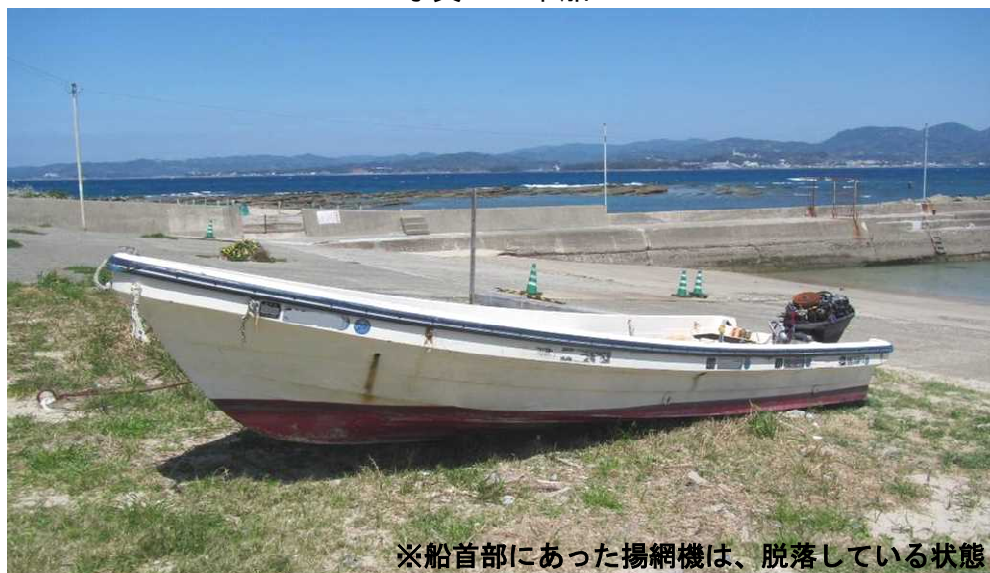
写真2 本船

※船首部にあった揚網機は、脱落している状態
