船舶事故調査報告書

事故種類	乗揚
発生日時	平成31年4月29日 13時15分ごろ
発生場所	石川県七尾市能登島北西岸 能登中ノ島灯台から真方位225° 160m付近 (概位 北緯37° 09.4′ 東経136° 54.7′)
事故の概要	プレジャーボート ^{よねさぶろう} 米三郎は、能登島北方沖を西進中、干出岩に乗り揚げた。 米三郎は、プロペラ翼の曲損等を生じた。
事故調査の経過	令和元年5月16日、本事故の調査を担当する主管調査官（神戸事務所）ほか1人の地方事故調査官を指名した。 原因関係者から意見聴取を行った。
事実情報 船種船名、総トン数 船舶番号、船舶所有者等 L×B×D、船質 機関、出力、進水等	プレジャーボート 米三郎、5トン未満 280-28439石川、個人所有 6.58m (Lr) × 2.37m × 1.41m、FRP ガソリン機関、147.1kW、平成3年10月 (写真1参照)

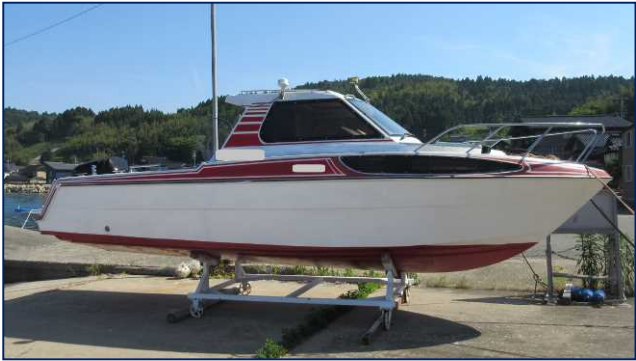
写真1 本船
乗組員等に関する情報	船長 男性 68歳 二級小型船舶操縦士・特定 免許登録日 平成27年8月13日 免許証交付日 平成27年9月28日 (令和2年9月27日まで有効)
死傷者等	なし
