船舶事故調査報告書

事故種類	衝突（灯浮標）
発生日時	令和元年5月13日 22時26分ごろ
発生場所	播磨灘航路第4号灯浮標 大角鼻灯台から真方位075° 15.8海里（M）付近 （概位 北緯34° 30.1′ 東経134° 38.7′）
事故の概要	貨物船開洋丸は、播磨灘を東北東進中、灯浮標に衝突した。 開洋丸は、左舷外板に擦過傷を生じ、また、灯浮標は、浮体の凹損等を生じた。
事故調査の経過	令和元年5月21日、本事故の調査を担当する主管調査官（神戸事務所）ほか1人の地方事故調査官を指名した。 原因関係者から意見聴取を行った。
事実情報 船種船名、総トン数 船舶番号、船舶所有者等 L×B×D、船質 機関、出力、進水等	貨物船 開洋丸、499トン 141179、鷹羽海運有限会社、丸重海運株式会社 74.24m×12.00m×7.37m、鋼 ディーゼル機関、1,323kW、平成21年11月
乗組員等に関する情報	船長 男性 28歳 四級海技士（航海） 免許年月日 平成24年3月27日 免状交付年月日 平成29年3月3日 免状有効期間満了日 令和4年3月26日 航海士 男性 61歳 四級海技士（航海） 免許年月日 平成8年4月4日 免状交付年月日 平成28年2月8日 免状有効期間満了日 令和3年4月3日
死傷者等	なし
損傷	本船 左舷外板に擦過傷 灯浮標 浮体に凹損及び擦過傷、マーキング装置に折損等
気象・海象	気象：天気 晴れ、風向 東、風力 3、視界 良好 海象：波高 約0.3m、潮流 東流約0.4ノット（kn）
事故の経過	本船は、船長、航海士ほか3人が乗り組み、銅板約1,000tを積載し、令和元年5月13日15時40分ごろ阪神港大阪区に向けて

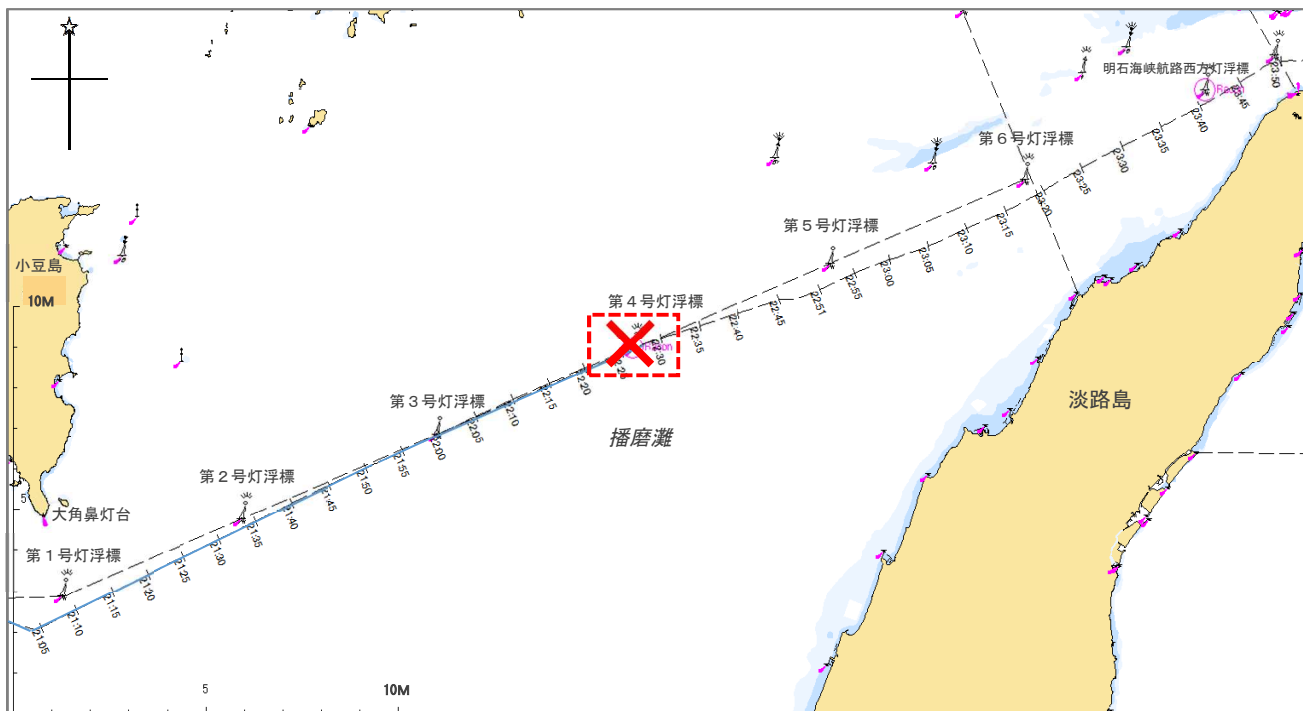
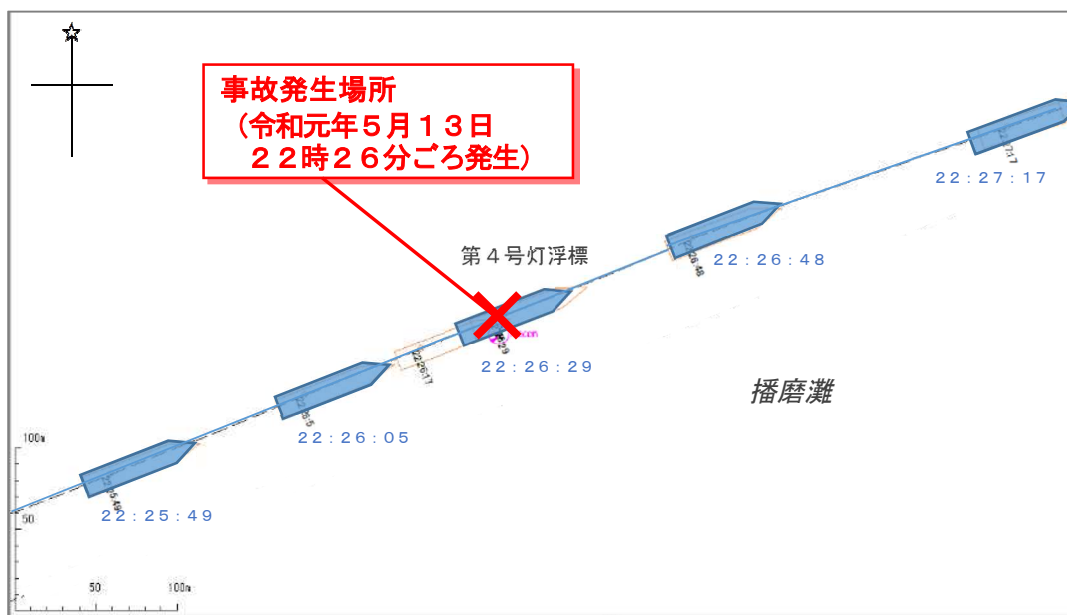
付図1 航行経路図

<p>愛媛県新居浜市新居浜港を出港した。</p> <p>航海士は、18時40分ごろ、前直の当直者から船橋当直を引継ぎ、21時10分ごろ、播磨灘航路第1号灯浮標（以下、「播磨灘航路」を冠する灯浮標名は、これを省略する。）を通過し、約12.5knの速力（対地速力、以下同じ。）で航行を続けた。</p> <p>航海士は、右舷船首方に砂利運搬船（以下「同航船A」という。）が同航しているのを認め、同航船Aの速力が本船より遅く、また、第2号灯浮標から離して航行していたので、同航船Aの左舷側を追い越すこととし、自動操舵の針路を069°（真方位、以下同じ。）に設定して第2号灯浮標に寄って航行した。</p> <p>航海士は、22時00分ごろ、第3号灯浮標付近で同航船Aを追い越し、第3号灯浮標が近かったので針路を第3号灯浮標から離そうとしたところ、別の同航船（以下「同航船B」という。）が本船の右舷側船首方を航行していたので、そのままの針路で航行することとした。</p> <p>航海士は、第3号灯浮標を通過後、次の第4号灯浮標も近くなると感じていたが、正船首よりもやや左舷側に第4号灯浮標を認めており、このままの針路でも衝突することはないと思った。</p> <p>航海士は、目視及びレーダーで見張りを行いながら、船首方の見張りをしていたところ、急に腹痛を感じ始めた。</p> <p>航海士は、明石海峡航路西方灯浮標の西側に漁船を数隻（以下「漁船群」という。）認め、まだ距離があるので接近するまでに時間があり、また、同航船Bも右舷船首方を航行しており航行には支障はなかったもので、少しの時間であれば船橋を離れても危険な状況にならないと思い、1つ下の甲板にあるトイレに向かった。</p> <p>航海士は、22時26分ごろ、船橋に戻り船首方を見渡した瞬間、左舷至近を第4号灯浮標が通過していく様子を認め、衝突したかもしれないと思った。</p> <p>航海士は、その後、海上保安庁から第4号灯浮標に接触した疑いがある旨の問い合わせを受け、22時35分ごろ、当直交代の目的で昇橋してきた船長に状況を報告し、左舷外板を確認したところ擦過傷とマーキング装置の塗料が付着していることを認め、その旨を海上保安庁に通報した。</p> <p>（付図1 航行経路図、付表1 本船のAIS記録（抜粋）、写真1 本船 参照）</p>
