船舶事故調査報告書

事故種類	沈没
発生日時	不明（平成30年3月26日 15時04分ごろ～27日 17時28分ごろの間）
発生場所	広島県江田島市大黒神島西方沖 安芸白石灯標から真方位145° 1,650m付近 （概位 北緯34° 09.9′ 東経132° 21.5′）
事故の概要	プレジャーボートM3号は、浸水して沈没した。 M3号は、船長及び同乗者が死亡し、船内外機等に濡損を生じた。
事故調査の経過	平成30年3月28日、本事故の調査を担当する主管調査官（広島事務所）ほか1人の地方事故調査官を指名した。 原因関係者からの意見聴取は、本人が本事故で死亡したため、行わなかった。
事実情報 船種船名、総トン数 船舶番号、船舶所有者等 L×B×D、船質、 機関、出力、進水等	プレジャーボート M3号、5トン未満 270-39963広島、個人所有 6.56m (Lr) × 2.37m × 1.22m、FRP ディーゼル機関、77kW、平成7年6月
乗組員等に関する情報	船長 男性 76歳 二級小型船舶操縦士・特殊小型船舶操縦士・特定 免許登録日 平成5年9月27日 免許証交付日 平成25年8月2日 （平成30年9月26日まで有効） 同乗者 男性 76歳
死傷者等	死亡 2人（船長及び同乗者）
損傷	船内外機等に濡損（全損）
気象・海象	気象：天気 晴れ、風向 西、風力 1、気温 約12℃ 海象：海上 平穏、潮汐 上げ潮の中央期、水温 約12℃（広島湾）
事故の経過	本船は、船長が1人で乗り組み、平成30年3月26日13時30分ごろ広島県広島港第3区のマリーナ（以下「本件マリーナ」という。）で待ち合わせた同乗者1人を乗せ、釣りの目的で本件マリーナを出発した。 ‘民間救助組織のオペレーター’（以下「オペレーター」という。）

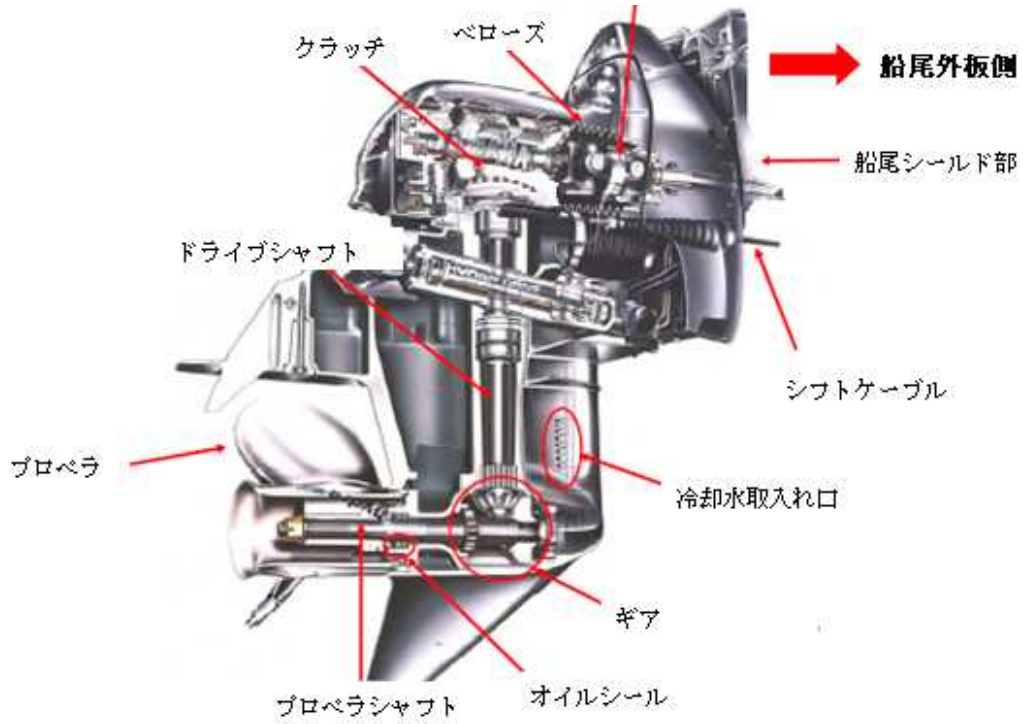
付図2 アウトドライブ装置の概略図

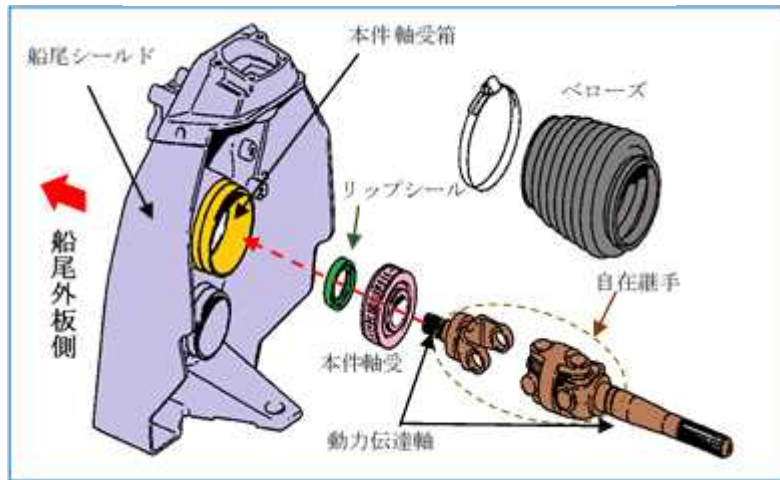
付図3 本件軸受箱内の組立て略図

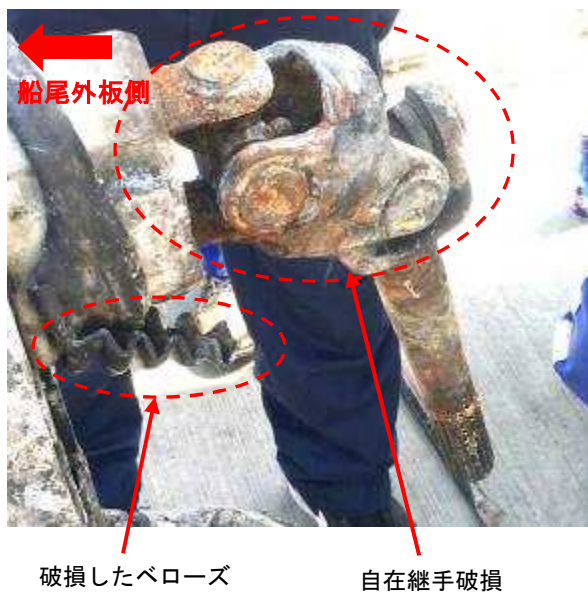
<p>は、15時04分ごろ、船長から電話で、機関室が浸水して沈没のおそれがあるのでえい航してもらいたい旨の要請を受けたが、浸水事案がサービス対象外であったので海上保安庁に救助を要請（118番通報）するように助言し、はい分かりましたと船長から返答を受け、更に、現在位置を尋ねたところ、大黒神島付近であるとの返答を得て通話を終えた。</p> <p>オペレーターは、15時25分及び26分ごろ、救助要請の状況を確認する目的で船長に電話をかけたが、電源が切られた状態あるいは圏外である旨のメッセージが流れて通話できず、さらに15時49分ごろ電話をかけたものの通話できなかった。</p> <p>オペレーターは、16時13分ごろ救助状況を確認する目的で海上保安庁に電話をかけたところ、船長からの救助要請がないことを知り、経緯を同庁に報告した。</p> <p>本船は、3月27日17時28分ごろ海上保安庁の潜水士によって大黒神島西方沖水深約34mの海底で発見された。</p> <p>船長は、17時51分ごろ本船の船内で救命胴衣を着用していない状態で発見され、海上保安庁の船艇に揚収された後、医師によって溺死と検案された。</p> <p>同乗者は、4月2日13時07分ごろ大黒神島南西方沖において、救命胴衣を着用していない状態で発見され、海上保安庁の船艇に揚収された後、医師によって溺死と検案された。</p> <p>（付図1 事故発生場所概略図、写真1 本船 参照）</p>
<p>その他の事項</p>	<p>本船は、引き揚げられた後、船体製造業者及び機関製造業者が調査した結果、以下のことが判明した。</p> <p>① 船体には、浸水につながるような破損等は認められなかった。</p> <p>② 船内外機のアウトドライブ装置の内部が、次のとおり損傷していた。</p> <ul style="list-style-type: none"> ・ベローズ（動力伝達軸系統への海水の浸入を防ぐためのゴム製蛇腹管）が破損していた。 ・動力伝達軸系統の自在継手が腐食していた。 ・‘機関出力側の動力伝達軸を支える軸受’（以下「本件軸受」という。）が腐食等によって破損していた。 ・‘本件軸受を納める船尾シールド部の軸受箱’（以下「本件軸受箱」という。）（船尾外板貫通孔部に接続）の内部が破損して貫通部と軸との間隙が大きくなっていた。 ・本件軸受箱の船尾外板側に組み込まれた軸封用リップシールが跡形もなく破損していた。 <p>アウトドライブ装置のベローズは、平成24年6月に交換され、平成26年10月及び平成28年2月に行った機関の点検及び整備時には異常が認められなかった。</p>

写真2 ベローズ及び自在継手の破損等状況

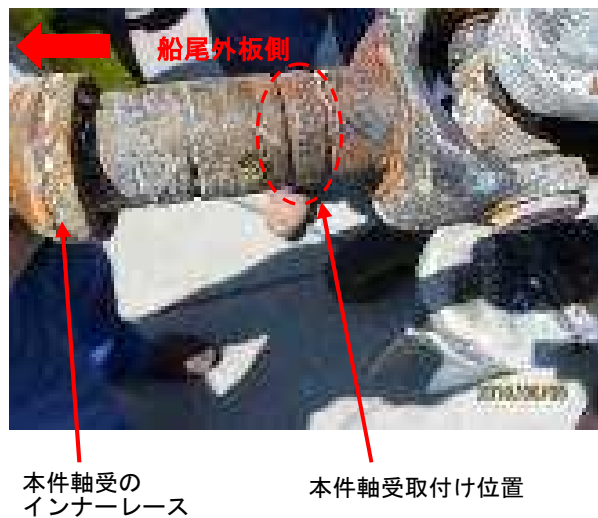
写真3 本件軸受部の状況

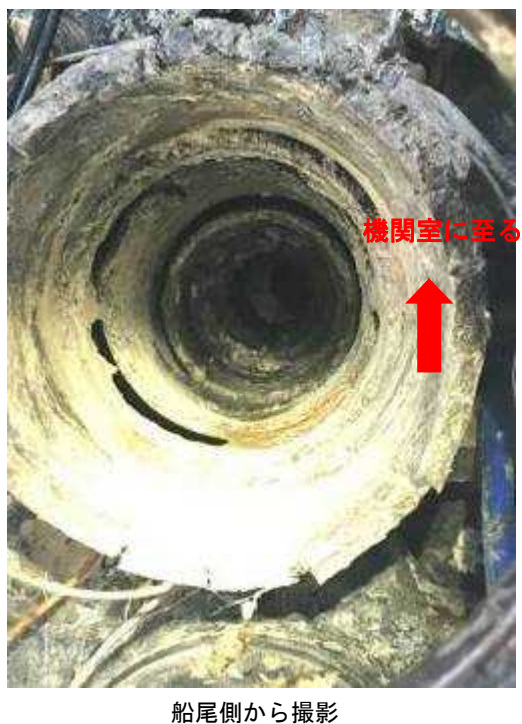
写真4 本件軸受箱内部の破損状況
