船舶事故調査報告書

事故種類	乗揚
発生日時	平成30年4月27日 08時30分ごろ
発生場所	広島県呉市音戸ノ瀬戸 音戸大橋橋梁灯（C1灯）から真方位230°80m付近 （概位 北緯34°11.7′ 東経132°32.2′）
事故の概要	貨物船第七さんのうは、北北西進中、浅所に乗り揚げた。 第七さんのうは、球状船首の凹損等を生じ、また、清盛塚参拝橋は、基礎部分のコンクリートに欠損を生じた。
事故調査の経過	平成30年5月9日、本事故の調査を担当する主管調査官（広島事務所）ほか1人の地方事故調査官を指名した。 原因関係者から意見聴取を行った。
事実情報 船種船名、総トン数 船舶番号、船舶所有者等 L×B×D、船質 機関、出力、進水等	貨物船 第七さんのう、498トン 140140、株式会社八重垣船舶（A社） 74.70m×12.00m×7.38m、鋼 ディーゼル機関、1,471kW、平成17年1月
乗組員等に関する情報	船長 男性 59歳 四級海技士（航海） 免許年月日 平成6年12月26日 免状交付年月日 平成27年8月6日 免状有効期間満了日 令和2年8月5日
死傷者等	なし
損傷	本船 球状船首及び右舷船側外板に凹損を伴う擦過傷 清盛塚参拝橋 基礎部分のコンクリートに欠損
気象・海象	気象：天気 曇り、風向 北、風力 1、視界 良好 海象：海上 平穏、潮汐 下げ潮の初期、潮高 約300cm（呉）、 潮流 南流約2～4ノット
事故の経過	本船は、船長ほか4人が乗り組み、スラブ約1,564tを積載し、平成30年4月26日17時50分ごろ、和歌山県和歌山下津港を出港し、明石海峡、備讃瀬戸、布刈瀬戸、猫瀬戸及び音戸ノ瀬戸を経由する予定で、呉市呉港に向かった。 船橋当直に当たっていた航海士（以下「航海士A」という。）は、

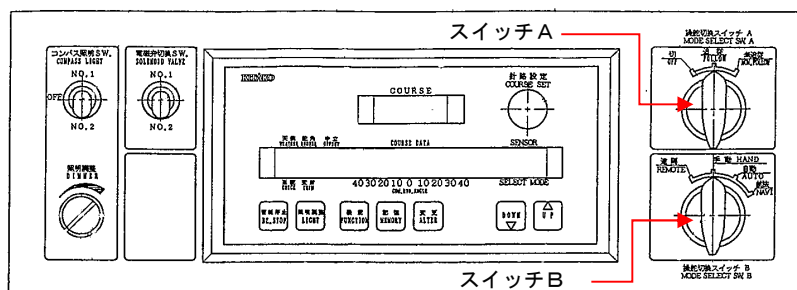
図2 操舵スタンド操作パネル

A社は、本事故後、修理業者を本船に派遣して操舵スタンドを点検させたところ、操舵切替スイッチA（以下「スイッチA」という。）及び操舵切替スイッチB（以下「スイッチB」という。）の各接点の電気抵抗が増加し、接触不良となって操舵装置が作動しなかったことを把握し、後日、両スイッチを新替えた。

スイッチAは、「切」「追従」「無追従」（ノンフォローアップ、NFU）の切り替え、また、スイッチBは、「遠隔」「手動」「自動」「航海」の各操舵モードに切り替えるものであった。（図2参照）

<p>原因</p>	<p>本事故は、本船が、音戸ノ瀬戸の中央部を航行する予定で北北西進中、船長が右舵をとるつもりで舵輪を回した際、スイッチBの接点が接触不良となり、操舵装置が作動しなかったため、右転できずに陸岸に接近して清盛塚付近の浅所に乗り揚げたものと考えられる。</p>
<p>再発防止策</p>	<p>A社は、本事故後、操舵装置の定期整備制度を見直すとともに、乗組員等に対し、次の対応を周知した。</p> <ul style="list-style-type: none"> ・ 操舵装置の取扱いに習熟すること。 ・ 類似事故例を題材とした教育の場を設けること。 ・ 操舵装置等に不具合が生じた場合の対応等を意識した上で、発航前の検査を実施すること。 ・ 非常操舵操練の実施を徹底し、乗組員交替時は、操舵要領を引き継ぐこと。 ・ チェックリストを用いた操舵装置の点検を実施すること。 <p>今後の同種事故等の再発防止に役立つ事項として、次のことが考えられる。</p> <ul style="list-style-type: none"> ・ 船長は、操舵装置に不具合を認めた際、不具合報告書を作成するなど、速やかに船舶管理担当者に報告すること。 ・ 船舶管理担当者は、操舵装置に不具合がある旨の報告を受けた際、速やかに寄港地に修理業者を手配するなど、不具合を是正すること。 ・ 乗組員は、操舵装置に不具合が生じた際に直ちに対応できるよう、手動、自動及びNFUの各操舵に習熟しておくこと。 ・ 船長は、狭水道通航に先立ち、航行及び主機の運転に支障のない舵角で操舵装置の作動テストを実施すること。
