船舶事故調査報告書

令和元年8月28日

運輸安全委員会（海事専門部会）議決

事故種類	乗揚
発生日時	平成31年2月28日 07時36分ごろ
発生場所	広島県広島港第1区 宇品灯台から真方位103° 1.4海里（M）付近 （概位 北緯34° 20.1′ 東経132° 29.4′）
事故の概要	油タンカー有 ^{ゆうしん} 新丸は、北進中、浅所に乗り揚げた。 有 ^{ゆうしん} 新丸は、船底部外板の凹損等を生じた。
事故調査の経過	平成31年3月7日、本事故の調査を担当する主管調査官（広島事務所）ほか1人の地方事故調査官を指名した。 原因関係者から意見聴取を行った。
事実情報 船種船名、総トン数 船舶番号、船舶所有者等 L×B×D、船質 機関、出力、進水等	油タンカー 有 ^{ゆうしん} 新丸、749トン 136528、有津海運株式会社（船舶所有者、A社）、鶴見サンマリン株式会社（船舶借入人、B社）、昭和日タン株式会社（運航者、C社） 69.93m×11.50m×5.60m、鋼 ディーゼル機関、1,618kW、平成12年9月
乗組員等に関する情報	船長 男性 63歳 三級海技士（航海） 免許年月日 平成19年1月5日 免状交付年月日 平成28年11月7日 免状有効期間満了日 令和4年1月4日 航海士 男性 40歳 二級海技士（航海） 免許年月日 平成29年5月26日 免状交付年月日 平成29年5月26日 免状有効期間満了日 令和4年5月25日
死傷者等	なし
損傷	船底部外板に凹損及び擦過傷、プロペラ翼に欠損及び曲損
気象・海象	気象：天気 曇り、風向 北、風速 約2.8m/s、視界 良好 海象：海上 平穏、潮汐 下げ潮の中央期、潮流 南流約0.3ノット（kn）、潮高 約220cm（広島）
事故の経過	本船は、船長及び航海士ほか5人が乗り組み、ガソリン等約1,8

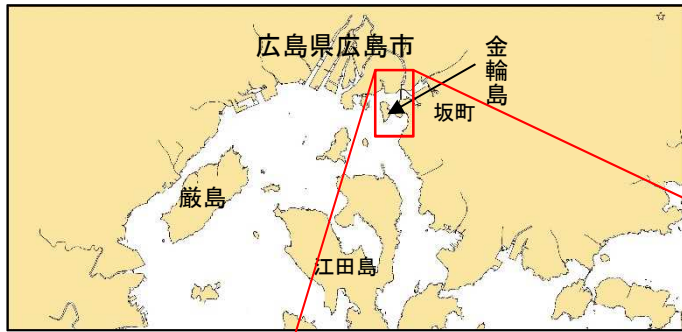
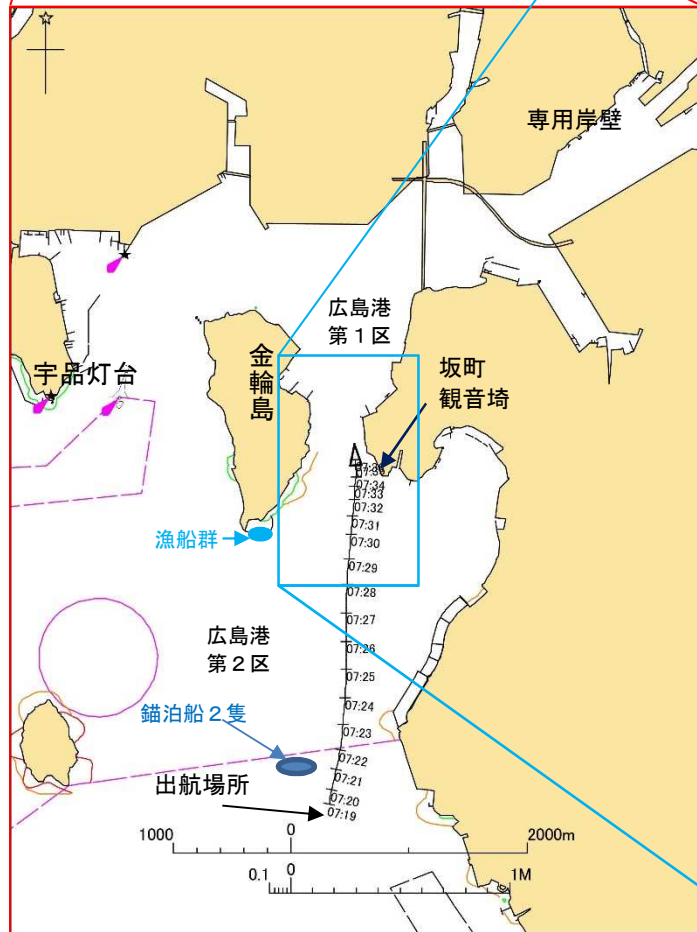
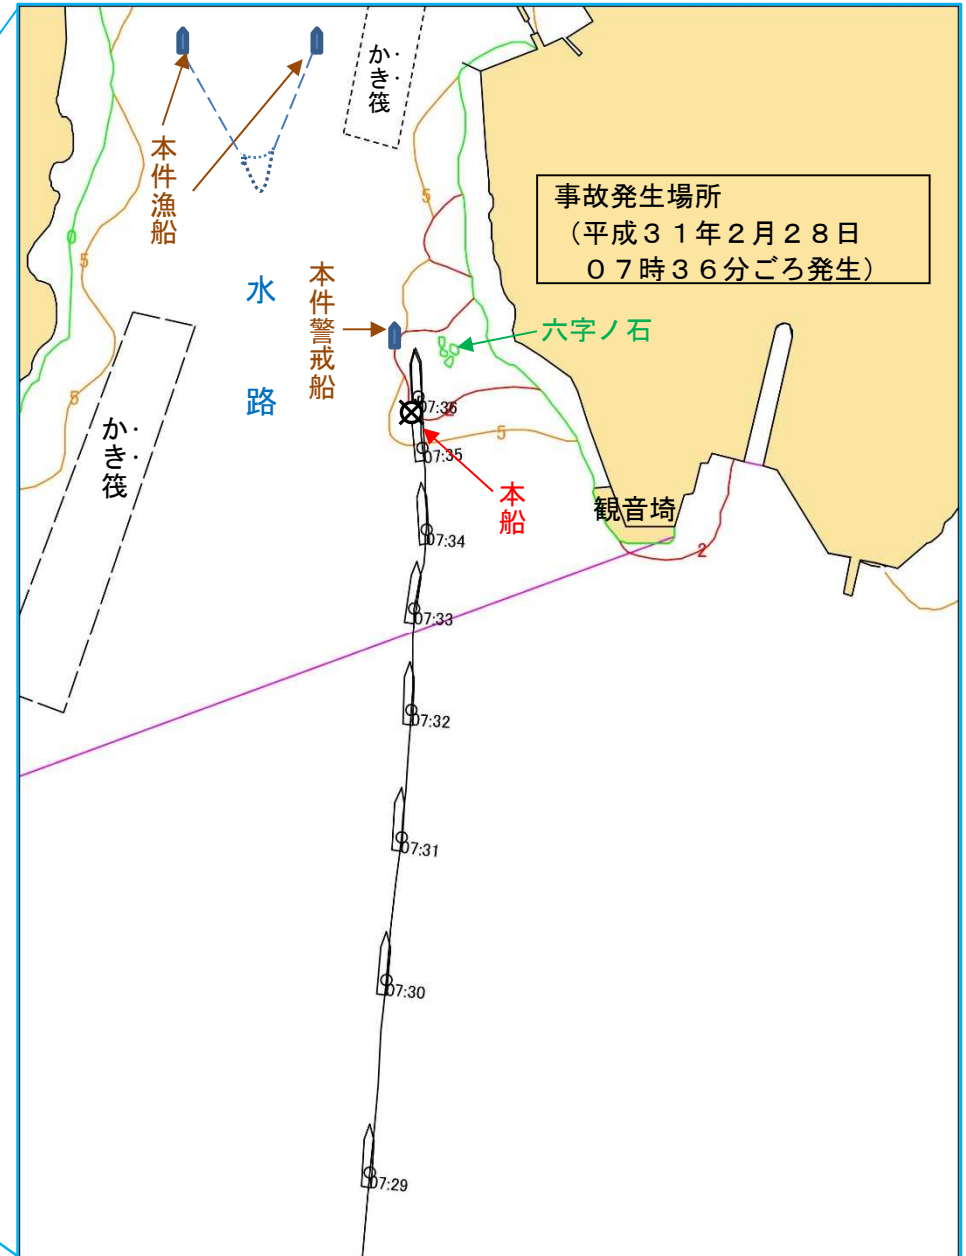
付図1 航行経路図

<p>30klを積載し、平成31年2月28日07時18分ごろ広島県坂町観音崎南方沖を抜錨し、広島港第1区に所在する民間会社の専用岸壁に向かった。</p> <p>本船は、船長が、自ら操船に当たり、機関長を主機監視装置の監視及び見張りに、機関士を機関長の補佐にそれぞれつけ、前路に錨泊船2隻がいたので、主機を微速力前進とし、約010°（真方位、以下同じ。）の針路で航行を開始した。</p> <p>船長は、07時25分ごろ約000°の針路とし、約7.7knの速力（対地速力、以下同じ。）となったころ、広島県広島市金輪島南岸沖に漁船群を認め、07時27分ごろ、揚錨作業を終えて昇橋した航海士をノースアップとし、0.25Mレンジに設定したレーダーの監視及び見張りに当たさせた。</p> <p>船長は、07時30分ごろ漁船群のうち2そう底びき網漁に従事する2隻の漁船（以下「本件漁船」という。）及びその後方で警戒業務に当たる漁船（以下「本件警戒船」という。）が北進するのを認めたころ、航海士が待機するよう船長に進言したが、航海士の言葉が聞こえていなかった。</p> <p>本船は、07時32分ごろ金輪島東方沖の水路に至り、本件警戒船の右舷船尾方を北進中、船長が、本件警戒船が針路及び速力を変えずに北進すると思い、本件警戒船の動静を監視し、本件警戒船の動きに合わせて主機を中立運転及び後進を繰り返しながら航行を続けた。</p> <p>船長は、07時34分ごろ本件漁船が水路の両端に広がって網を引く状態となって北進を続け、本件警戒船が減速しながら右転し、本船に接近してくる状況となったのを認めた。</p> <p>本船は、船長が、左舷船首10°80m付近に接近した本件警戒船を認め、主機を後進としたところ、07時36分ごろ六字ノ右付近の浅所に乗り揚げた。</p> <p>船長は、スラスタ―を使用して離礁を試みたが離礁できなかつたので、海上保安庁に本事故の発生を通報するとともに乗組員に損傷状況等を確認させた後、A社、B社及びC社の各担当者に報告した。</p> <p>（付図1 航行経路図、付表1 本船のAIS記録（抜粋） 参照）</p>

<p>原因</p>	<p>本事故は、本船が、金輪島東方沖の水路を北進中、船長が、本件警戒船の動静監視に意識を集中していて、六字ノ石付近の浅所に向かう針路となっていることに気付かず、本件警戒船の右舷船尾方を同じ針路のまま航行を続けたため、同浅所に乗り揚げたものと考えられる。</p>
<p>再発防止策</p>	<p>B社及びC社は、平成31年3月1日から3日までの間に本船の乗組員に対して安全研修を実施し、次のとおり改善策を講じることとした。</p> <ul style="list-style-type: none"> ・自船の位置確認は、レーダーのみに頼らず、避険線を設定した海
