船舶事故調査報告書

令和元年8月28日

運輸安全委員会（海事専門部会）議決

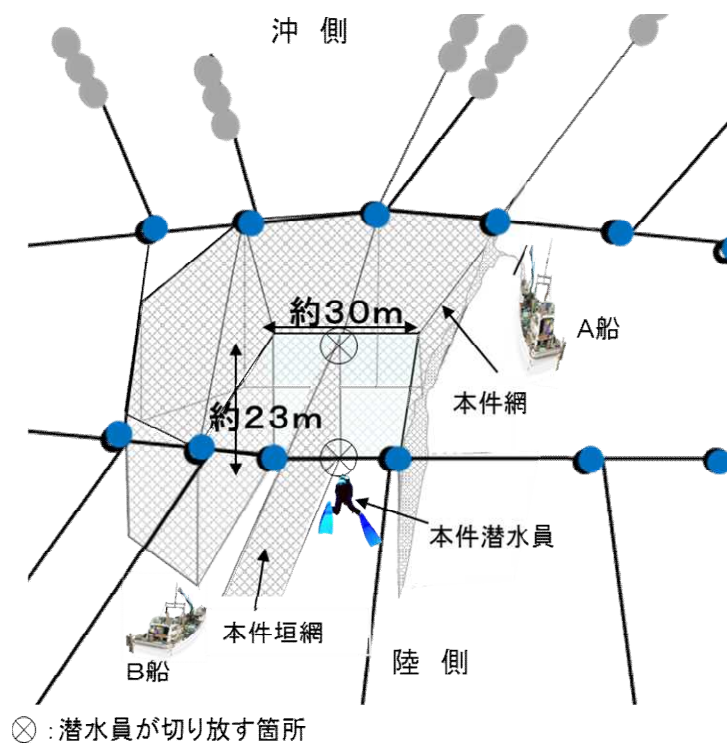
図3 本件潜水員の垣網切り離し状況

船長Bは、08時20分ごろ本件網と陸岸から延びる垣網（以下「本件垣網」という。）の接続部分を切り離す目的で、本件潜水員に本件網の開口部付近で潜水を行わせた。

船長Aが、本件垣網が本件網から陸側に離れ出したので、本件網を取り込もうとしたが、本件潜水員が上がってこないことに気付き、船長Bに報告した。（図3参照）

船長Aは、08時30分ごろ、A船船首部のクレーンを使い本件網を吊り上げたところ、本件潜水員が本件網に絡まった状態で上がってきたのを認めたので、船長Aが、A船から海中に飛び込み、本件網を切って本件潜水員を救出した。

再発防止策	<p>船長Bは、本事故後、再発防止のため、次の改善措置をとった。</p> <ul style="list-style-type: none"> 潜水員が垣網と定置網を切り離す際、潜水員の作業を船上から監視できるよう、定置網の開口部を船上のウインチで海面近くまで巻きあげること。
