## 船舶事故調査報告書

令和元年9月4日

運輸安全委員会（海事専門部会）議決

事故種類	衝突
発生日時	平成30年5月15日 10時42分ごろ
発生場所	山口県周防大島町小水無瀬島東北東方沖 小水無瀬島灯台から真方位077° 3.9海里（M）付近 （概位 北緯33° 47.5′ 東経132° 28.0′）
事故の概要	貨物船XINGHE 9は、東北東進中、また、漁船祐幸丸は、揚縄作業中、両船が衝突した。 祐幸丸は、船長が負傷し、左舷側外板の破口等を生じ、また、XINGHE 9は、球状船首部に擦過傷を生じた。
事故調査の経過	平成30年5月16日、本事故の調査を担当する主管調査官（広島事務所）ほか1人の地方事故調査官を指名した。 原因関係者から意見聴取を行った。
事実情報 船種船名、総トン数 船舶番号、船舶所有者等 L×B×D、船質 機関、出力、進水等	A 貨物船 XINGHE 9（トーゴ共和国籍）、1,495トン 9005637（IMO番号）、SHINY SEA COMPANY LIMITED 75.35m×12.00m×7.20m、鋼 ディーゼル機関、1,323kW、1990年（建造年） B 漁船 祐幸丸、4.91トン YG3-57831（漁船登録番号）、個人所有 10.50m（Lr）×2.40m×0.80m、FRP ディーゼル機関、漁船法馬力数90、昭和53年3月24日
乗組員等に関する情報	A 船長A（中華人民共和国籍） 男性 45歳 締約国資格受有者承認証 船長（トーゴ共和国発給） 交付年月日 2016年9月26日 （2021年04月18日まで有効） B 船長B 男性 68歳 一級小型船舶操縦士・特殊小型船舶操縦士・特定 免許登録日 昭和57年9月24日 免許証交付日 平成28年6月24日 （令和4年3月9日まで有効）
死傷者等	B 軽傷 1人（船長B）
損傷	A 球状船首部に擦過傷 B 左舷側外板に破口、操舵室に損壊、主機に濡損等（全損）

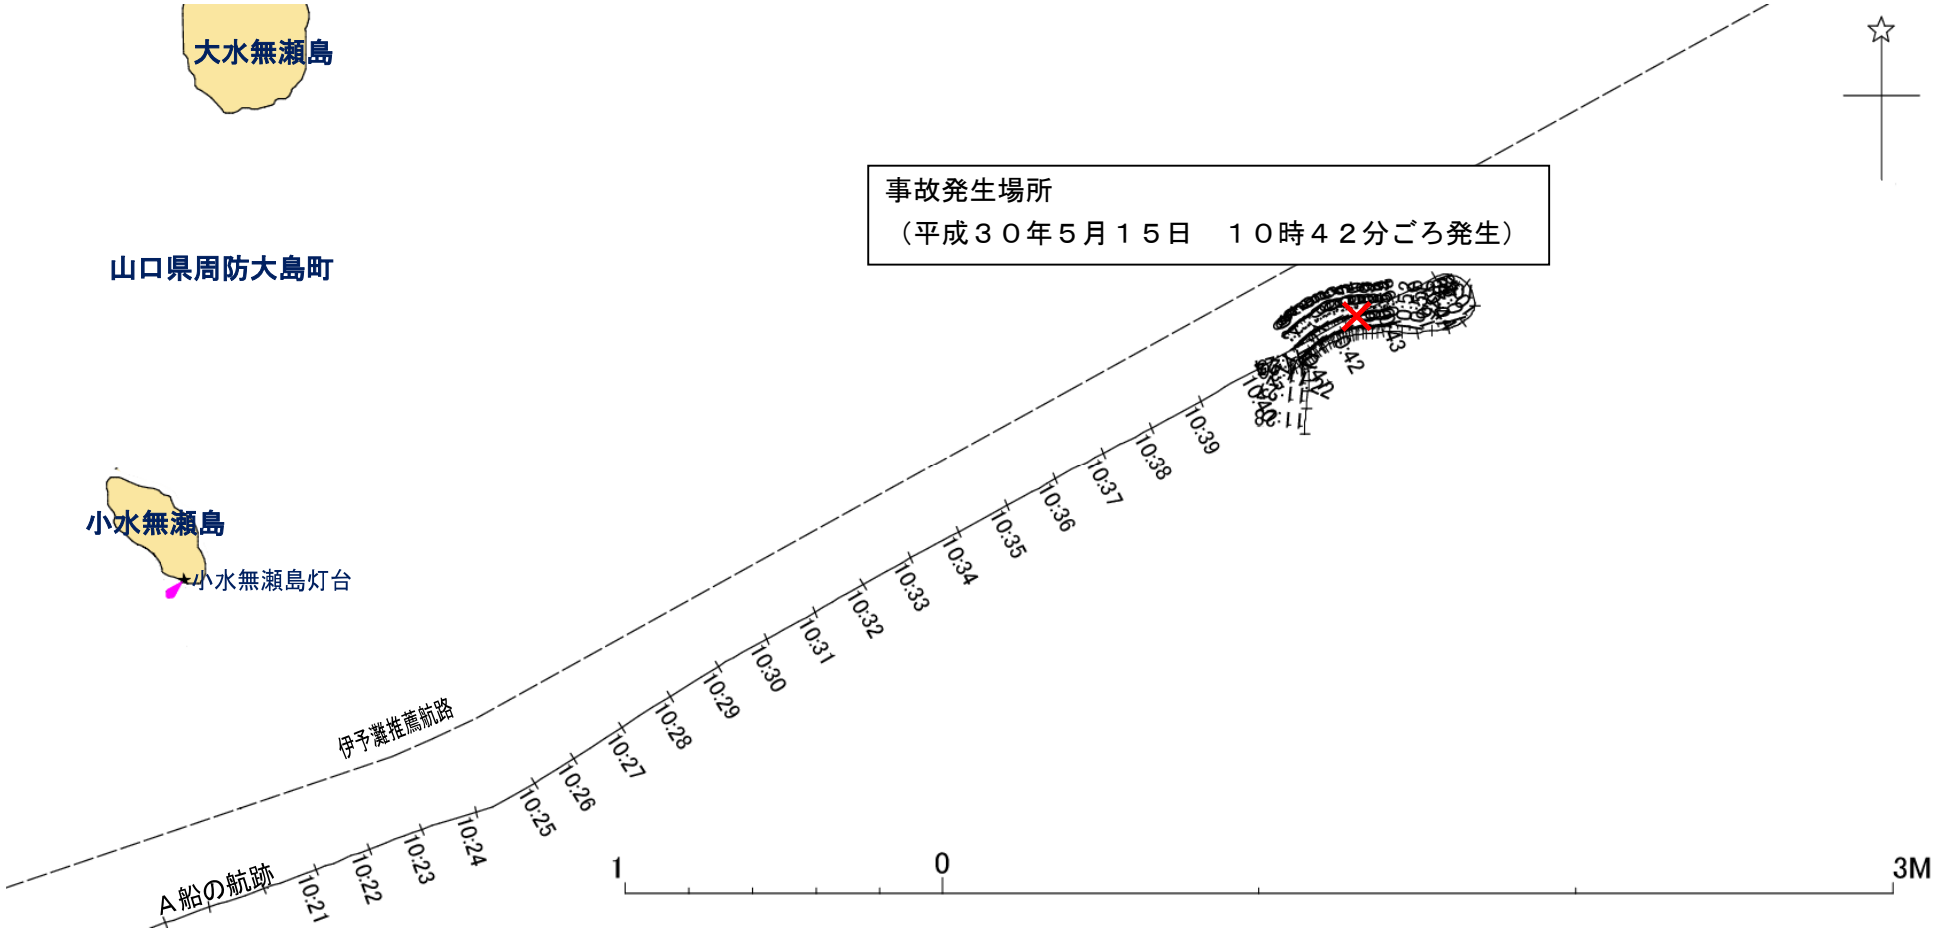
付図1 事故発生経過概略図

<p>認識したが、同船の速度が遅いものと思い込み、しばらくして同船の動きを確認した上で避航すればよいと思い、その後、揚縄作業を続けることに気をとられ、A船から目を離し、揚網作業を続けた。</p> <p>B船は、船長Bが、再度A船の様子を見ようと振り向いて左舷方を見たところ、目前にA船の船首部が見えたが、どうすることもできず、左舷前部から海に飛び込んだ直後、B船とA船とが衝突した。</p> <p>船長Bは、着用していた救命胴衣が自動膨張して海面に浮き、漂流中のB船まで泳いで乗り込んだところ、機関室に浸水して船尾から徐々に沈降していたので、船首部に移動して待機した。</p> <p>船長Bは、本事故発生場所付近を航行していたタンカーに救助された。</p> <p>船長Bは、B船から海に飛び込んだ際、左肩打撲を負った。</p> <p>(付図1 事故発生経過概略図、付図2 事故発生経過概略図(拡大)、付表1 A船のAIS記録(抜粋) 参照)</p>
<p>その他の事項</p>	<p>B船は、ふぐ底はえ縄の揚縄作業が進むのに伴い、西方に向けて僅か(約1~2knの速力)に移動していた。</p>
<p><b>分析</b></p> <p>乗組員等の関与 船体・機関等の関与 気象・海象等の関与 判明した事項の解析</p>	<p>A あり、B あり A なし、B なし A なし、B なし</p> <p>A船は、小水無瀬島東方沖を東北東進中、船長Aが、レーダーで、B船のエコトレイルを見て、同船が僅かに北方に移動し、A船が同じ針路及び速力で航行すれば約12分後にB船と最接近する状況となることを確認し、B船が針路を変える可能性があるのもう少し後に確認し直した方がよいと思い、船橋左舷後部の海図台で船尾方を向いた姿勢で書類を読むうちにB船のことを失念し、同じ針路及び速力で航行を続けたことから、B船が船首方至近となり、B船と衝突したものと考えられる。</p> <p>B船は、小水無瀬島東方沖を、西方に向けて僅かに移動しながら揚縄作業中、船長Bが、A船を視認した際、A船が伊予灘推薦航路に沿って東進する貨物船であると認識したが、同船の速度が遅いものと思い込み、しばらくして同船の動きを確認した上で避航すればよいと思い、その後、揚縄作業を続けることに気をとられ、A船から目を離し、揚縄作業を続けていたことから、A船が左舷方目前となり、A船と衝突したものと考えられる。</p>

<p><b>原因</b></p>	<p>本事故は、小水無瀬島東方沖において、A船が東北東進中、B船が西方に向けて僅かに移動しながら揚縄作業中、船長Aが、レーダーで、約12分後にB船と最接近する状況となることを確認し、B船が針路を変える可能性があるのもう少し後に確認し直した方がよいと思い、その後、船橋左舷後部の海図台で船尾方を向いた姿勢で書類を</p>

<p>読むうちにB船のことを失念し、同じ針路及び速力で航行を続け、また、船長Bが、伊予灘推薦航路に沿って東進するA船の速度が遅いものと思い込み、しばらくして同船の動きを確認した上で避航すればよいと思い、その後、揚縄作業を続けることに気をとられ、A船から目を離し、揚縄作業を続けていたため、両船が接近することとなって衝突したものと考えられる。</p>
<p><b>再発防止策</b></p>	<p>今後の同種事故等の再発防止に役立つ事項として、次のことが考えられる。</p> <ul style="list-style-type: none"> <li>・ 自船に接近する他船を認めた場合、同船の動静を継続して監視し、衝突のおそれのあるときは避航動作をとること。</li> </ul>
