## 船舶事故調査報告書

令和元年9月4日  
 運輸安全委員会（海事専門部会）議決  
 委員 佐藤 雄二（部会長）  
 委員 田村 兼吉  
 委員 岡本 満喜子

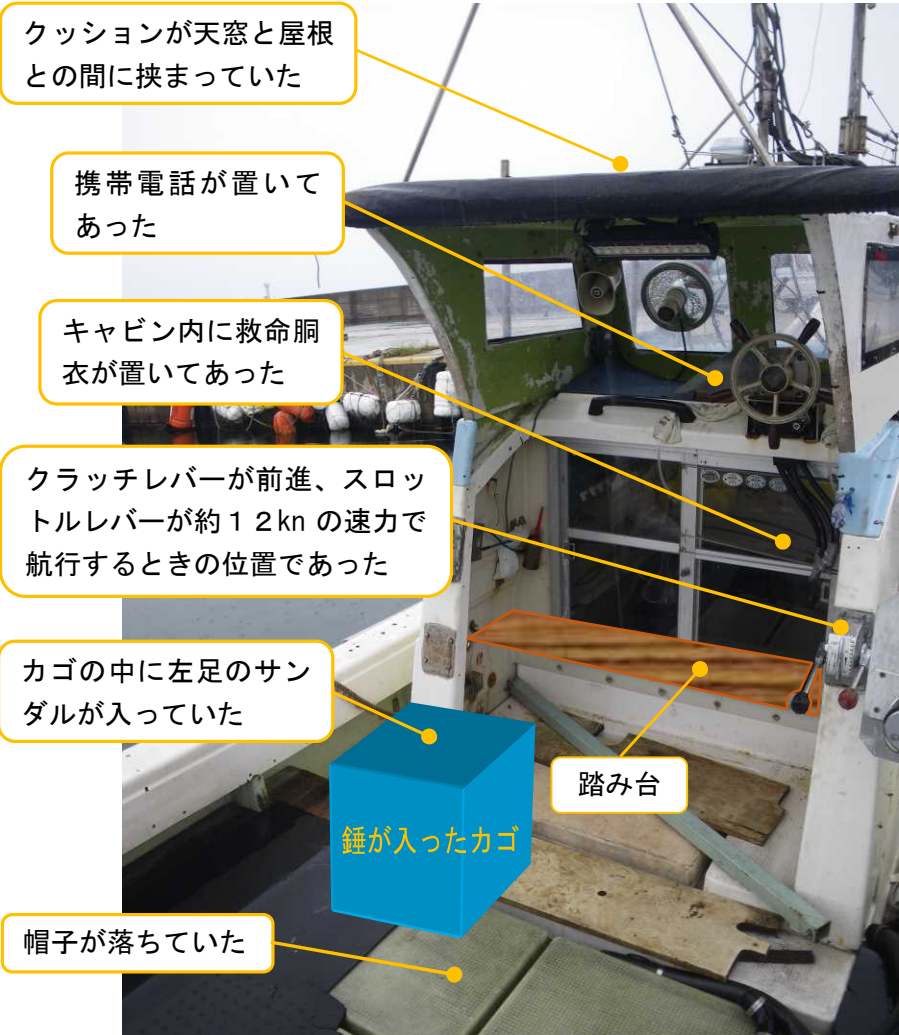
写真1 本船の操縦場所の状況

挟まっており、操縦場所の左舷後部に置かれたあまだい延縄漁に使用するおもり 錘が入ったカゴ（40cm 四方、重さ約10～15kg）の中に、左足のサンダルが入っていた。

本船は、発見されたとき、舵が中央、クラッチレバーが前進、スロットルレバーが約12knの速力で航行するときの位置となっていて、船長の救命胴衣がキャビン内に、また、携帯電話が舵輪の前方に置いてあり、後部甲板上に帽子が落ちていた。（写真1参照）

船長は、落水して溺死したものと推定されるが、それらの状況を明らかにすることはできなかった。
<b>原因</b>	本事故は、本船が、大岬灯台北方沖を右転するところを目撃された後、船長が落水して溺死したことにより発生したものと推定される。
<b>再発防止策</b>	<p>今後の同種事故等の再発防止及び被害の軽減に役立つ事項として、次のことが考えられる。</p> <ul style="list-style-type: none"> <li>・乗船中、救命胴衣の常時着用を徹底すること。</li> <li>・防水措置を施した携帯電話を常に身に付け、落水した際の連絡手段を確保しておくことが望ましい。</li> </ul>
