船舶事故調査報告書

事故種類	乗揚
発生日時	平成30年9月19日 21時00分ごろ
発生場所	広島県尾道市因島地藏ヶ鼻北側付近 <small>いんのしまじぞうがはな</small> 土生港向浜防波堤灯台から真方位097°1,100m付近 （概位 北緯34°17.9′ 東経133°12.6′）
事故の概要	油タンカー兼液体化学薬品ばら積船新進丸は、西南西進中、浅所に乗り揚げた。 新進丸は、球状船首底部の凹損等を生じた。
事故調査の経過	平成30年9月21日、本事故の調査を担当する主管調査官（広島事務所）ほか1人の地方事故調査官を指名した。 原因関係者から意見聴取を行った。
事実情報 船種船名、総トン数 船舶番号、船舶所有者等 L×B×D、船質 機関、出力、進水等	油タンカー兼液体化学薬品ばら積船 新進丸、749トン 141640、独立行政法人鉄道建設・運輸施設整備支援機構、株式会社日隆 74.15m×11.50m×5.20m、鋼 電動機2基、1,000kW（合計）、平成24年4月
乗組員等に関する情報	船長 男性 66歳 三級海技士（航海） 免許年月日 昭和62年4月10日 免状交付年月日 平成28年11月28日 免状有効期間満了日 令和4年4月9日
死傷者等	なし
損傷	球状船首底部並びに船底外板に凹損及び擦過傷、推進器翼に曲損
気象・海象	気象：天気 曇り、風 なし、視界 良好 海象：海上 平穏、潮汐 下げ潮の初期
事故の経過	本船は、船長ほか6人が乗り組み、空船で、平成30年9月19日19時45分ごろ山口県下関市六連島の油槽所に向けて福山港を出港した。 本船は、船長が、出港操船に引き続いて単独の船橋当直に就き、広島県福山市仙酔島 <small>せんすい</small> 南方沖で、手動操舵から自動操舵に切り替え、針路を約245°（真方位、以下同じ。）に設定し、約12.3ノット（kn）の速力（対地速力、以下同じ。）で航行した。

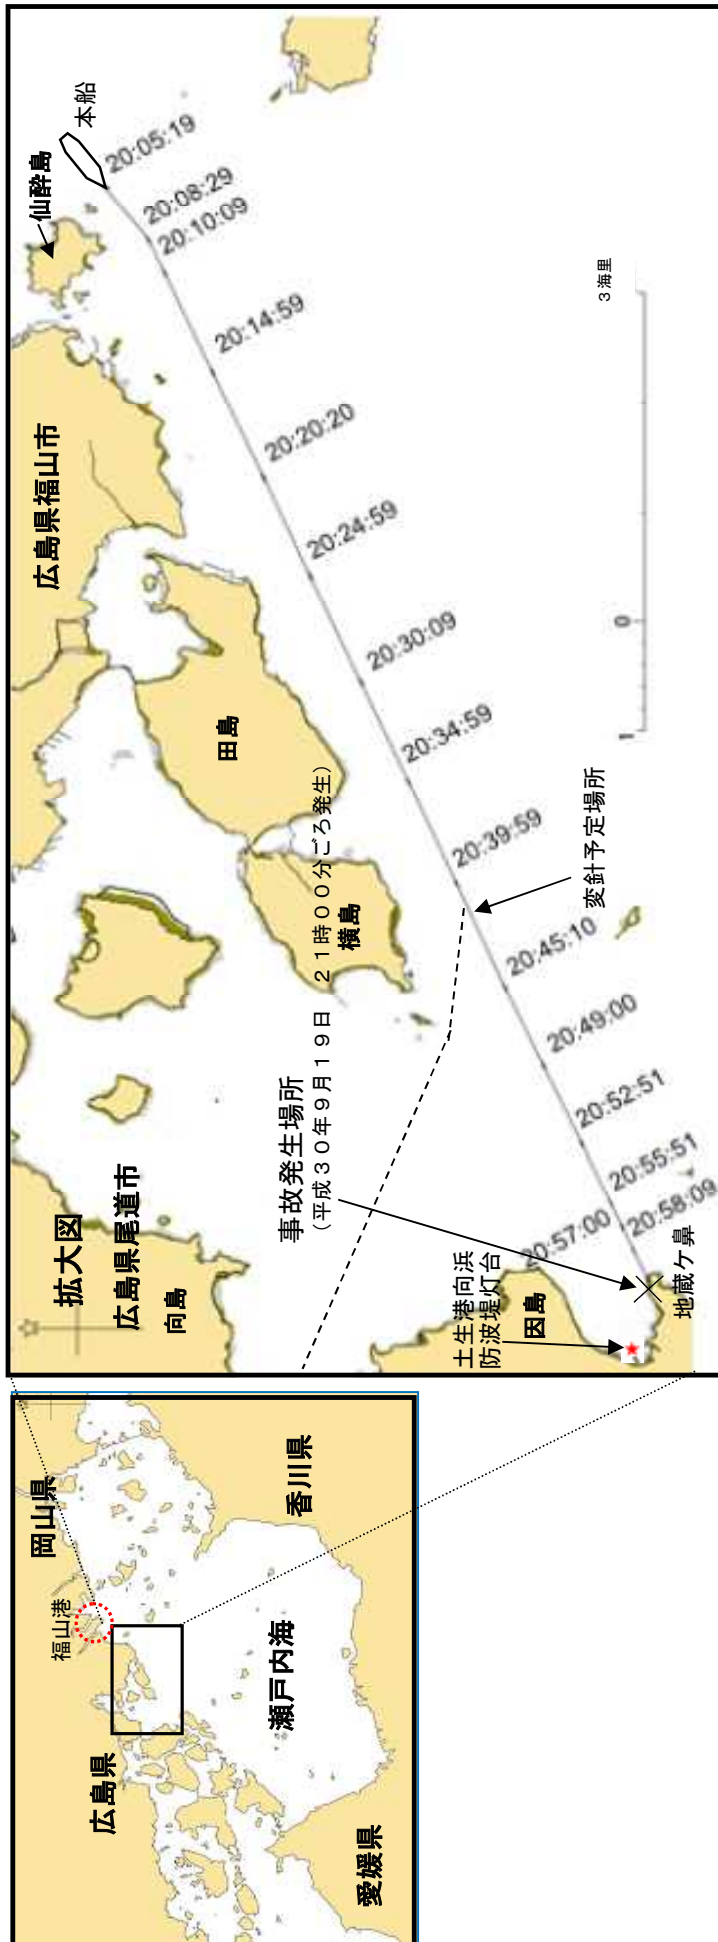
付図1 航行経路図

<p>船長は、操舵装置後方の椅子に腰を掛けた姿勢で操船にあたり、福山市田島南方沖を西南西進中、眠気を感じたが、軽い眠気であったので居眠りすることはないと思い、同じ姿勢で航行を続けていたところ、いつしか居眠りに陥った。</p> <p>本船は、船長が、目覚めて船首方に陸岸を認め、急いで右舵を取り、主機を中立運転としたが、21時00分ごろ因島地藏ヶ鼻北側の浅所に乗り揚げた。</p> <p>本船は、船長が、乗組員に各部の異常、浸水及び漏油の有無を確かめさせるとともに、本事故の発生を運航管理会社等に報告したのち、20日満潮時に自力離礁し、広島県三庄湾^{みつしのしょう}に投錨して船底検査を行い、その後造船所で修理された。</p> <p>(付図1 航行経路図、付表1 本船のAIS記録(抜粋)、写真1 本船、写真2 本船の損傷状況(船底部)、写真3 本船の損傷状況(推進器部) 参照)</p>
<p>その他の事項</p>	<p>本船の喫水は、船首約0.8m、船尾約2.1mであった。</p> <p>本船は、船橋航海当直警報装置が操舵室に設置されていたが、船長が福山港入港時に同装置のスイッチを切り、その後スイッチを入れるのを忘れていた。</p> <p>船長は、18日19時45分ごろ福山港に入港し、19日05時30分ごろ起床して出港時まで書類整理等を行っていた。</p> <p>船長は、持病等もなく、薬も服用していなかった。</p> <p>船長は、本事故後、周囲に他船を認めず、海上が平穏であったので気が緩み、居眠りに陥ったと思った。</p>
<p>分析</p> <p>乗組員等の関与</p> <p>船体・機関等の関与</p> <p>気象・海象等の関与</p> <p>判明した事項の解析</p>	<p>あり</p> <p>あり</p> <p>なし</p> <p>本船は、田島南方沖を自動操舵で西南西進中、船長が、単独で船橋当直中に居眠りに陥ったことから、変針予定場所を通過して航行を続け、因島地藏ヶ鼻北側の浅所に乗り揚げたものと推定される。</p> <p>船長は、周囲に他船を認めなかったこと、海上が平穏であったこと及び椅子に腰を掛けて自動操舵によって操船していたことから、気が緩んで覚醒水準が低下し、居眠りに陥ったものと考えられる。</p> <p>船橋航海当直警報装置は、船長が出港時にスイッチを入れ忘れたことから、作動しなかったものと推定される。</p>

<p>原因</p>	<p>本事故は、夜間、本船が田島南方沖を自動操舵で西南西進中、船長が、単独で船橋当直中に居眠りに陥ったため、変針予定場所を通過して航行を続け、因島地藏ヶ鼻北側の浅所に乗り揚げたものと推定される。</p>

再発防止策	<p>今後の同種事故等の再発防止に役立つ事項として、次のことが考えられる。</p> <ul style="list-style-type: none">・ 船橋航海当直者は、眠気を感じた場合、椅子に腰を掛けず、身体を動かしたり、外気に当たったりして眠気を払うこと。・ 船橋航海当直警報装置を備える船舶においては、航海中、常に作動状態にしておくとともに、同警報装置のセンサ取付角度等を適切に調整し、休止時間を可能な限り短く設定すること。
--------------	--

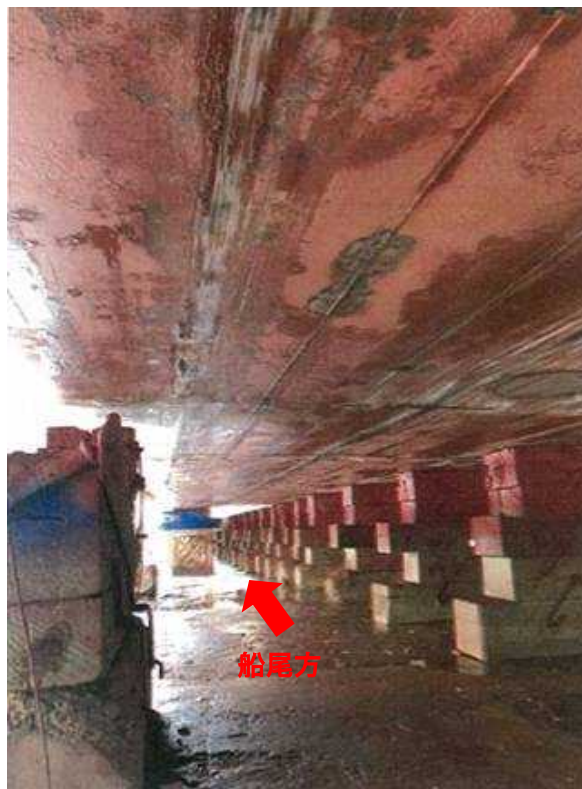
写真2 本船の損傷状況（船底部）

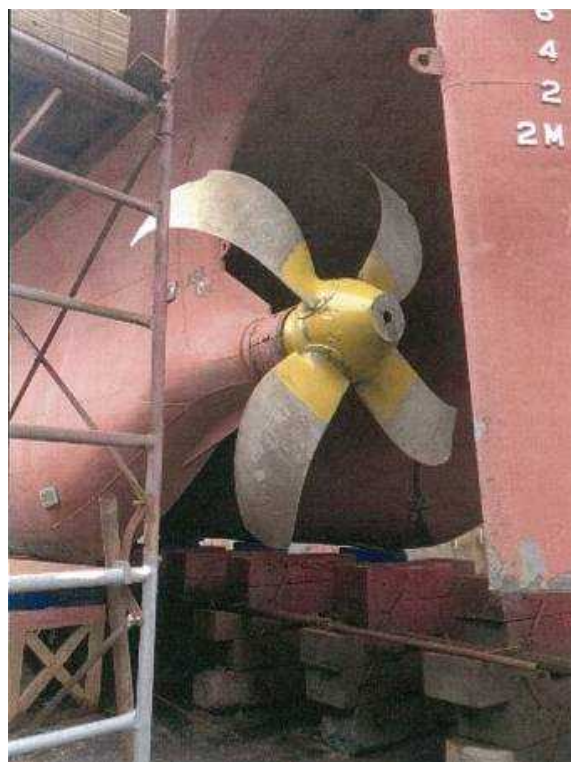
写真3 本船の損傷状況（推進器部）
