船舶事故調査報告書

事故種類	衝突（防波堤）
発生日時	平成30年9月22日 23時50分ごろ
発生場所	島根県浜田市浜田港 浜田漁港西防波堤灯台から真方位054°290m付近 （概位 北緯34°53.8′ 東経132°03.5′）
事故の概要	遊漁船千優丸は、入港中、防波堤に衝突した。 千優丸は、釣り客4人が負傷し、船首部に破損を生じた。
事故調査の経過	平成30年11月21日、本事故の調査を担当する主管調査官（広島事務所）ほか1人の地方事故調査官を指名した。 原因関係者から意見聴取を行った。
事実情報 船種船名、総トン数 船舶番号、船舶所有者等 L×B×D、船質、 機関、出力、進水等	遊漁船 千優丸、3.6トン 281-37632島根、個人所有 11.29m (Lr) × 2.91m × 1.05m、FRP ディーゼル機関、306kW、平成12年4月
乗組員等に関する情報	船長 男性 41歳 一級小型船舶操縦士・特殊小型船舶操縦士・特定 免許登録日 平成20年5月7日 免許証交付日 平成30年5月21日 （令和5年5月20日まで有効）
死傷者等	軽傷 4人（釣り客）
損傷	本船 船首部に破損 防波堤 なし
気象・海象	気象：天気 晴れ、風向 東、風力 1、視界 良好 海象：海上 平穏
事故の経過	本船は、船長ほか1人が乗り組み、釣り客5人を乗せ、遊漁の目的で、平成30年9月22日17時00分ごろ浜田市馬島北方沖の釣り場に向けて浜田港を出港した。 本船は、釣り場に到着して遊漁を行った後、23時20分ごろ帰途につき、浜田市矢筈島南方沖を東進中、主機冷却清水温度上昇警報ランプが点灯し、冷却清水温度計の針が赤色帯にあったので減速して約12ノット（kn）の速力（対地速力、以下同じ。）で、手動操舵によって航行を続けた。

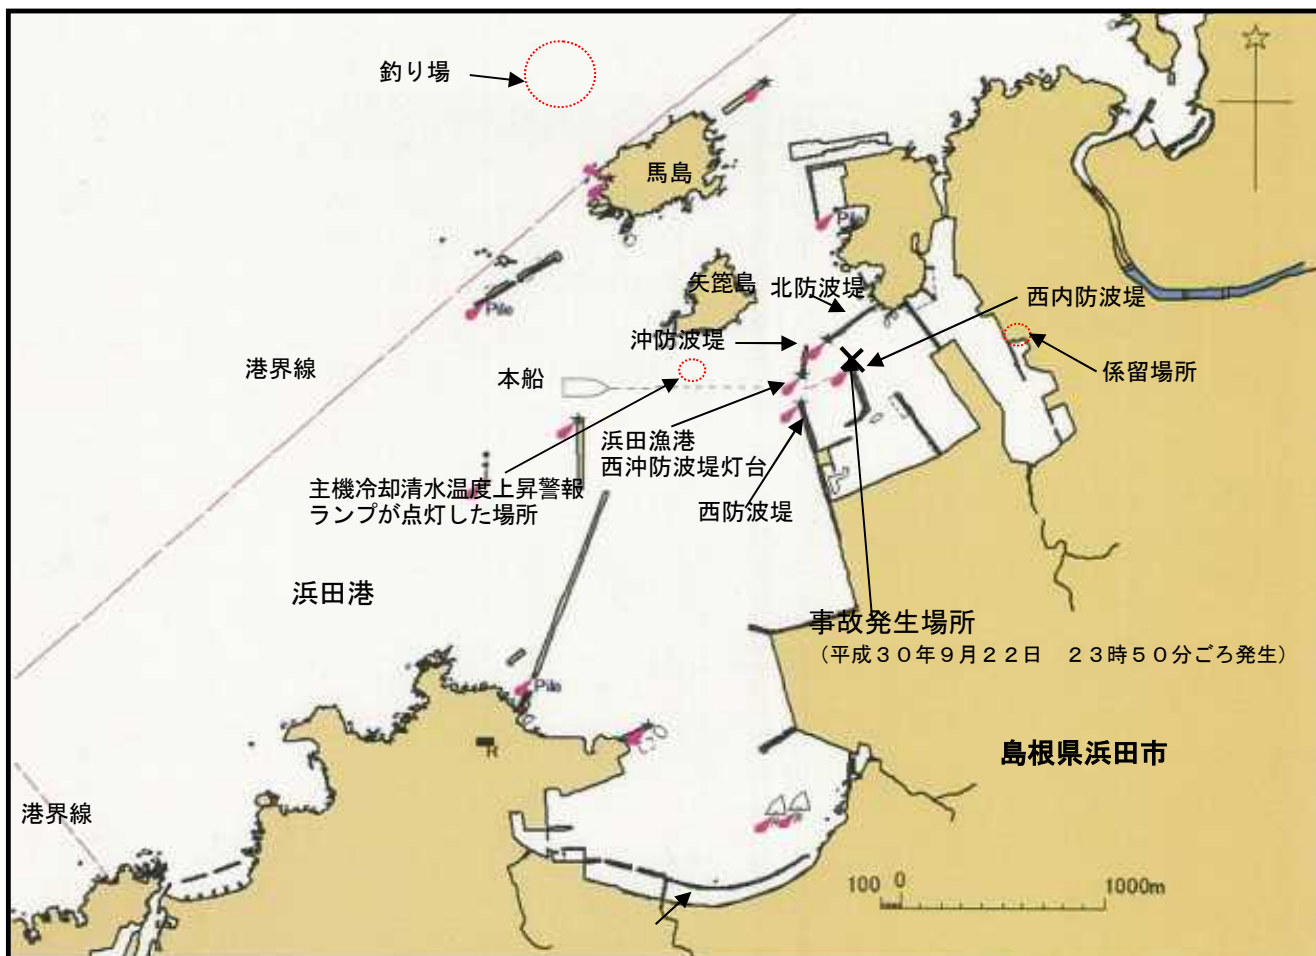
付図1 事故発生経過概略図

<p>本船は、浜田港の沖防波堤と西沖防波堤間を通航した後、北防波堤と西内防波堤間に向けて左転しようとしたものの出港船がいたので、船長がいつもより右舷寄りの西内沖防波堤北端沖約5mを通航しようと針路を取った。</p> <p>本船は、船長が、減速したにもかかわらず主機冷却清水温度上昇警報ランプが消灯しなかったので、主機がオーバーヒートするのではないかと思い、舵輪の右前方にある同ランプと冷却清水温度計を見ながら操船していたところ、23時50分ごろ船首が西内防波堤北端に衝突した。</p> <p>船長は、衝突後、釣り客のけがの有無を確認して帰港した後、友人に依頼して負傷した釣り客4人を病院へ搬送した。</p> <p>釣り客4人は、全身打撲、頸椎捻挫等と診断された。</p> <p>(付図1 事故発生経過概略図、写真1 本船の損傷状況、写真2 本船の損傷状況(船首部) 参照)</p>
<p>その他の事項</p>	<p>本船は、8月中旬に3回ほど主機冷却清水温度上昇警報ランプが点灯したことがあり、その際速度を約25knから約12knに落としたところ、同ランプが消灯した。</p> <p>本船は、8月末から9月初旬にかけて主機の冷却海水管及び冷却海水ポンプのインペラの交換、キングストン弁の清掃等を行い、その後2～3回の試運転でも異常が認められなかった。</p> <p>本船は、本事故後、機関整備業者が冷却清水のサーモスタットと温度検出部を交換したところ、異常は認められなくなった。</p> <p>船長は、本事故時、左手で舵輪を持ち、舵輪の右前方にある主機冷却清水温度上昇警報ランプや主機冷却清水温度計を見て操船していたので、体勢が無意識のうちに少し右舵を取る状態となり、西内防波堤北端に向かって航行したと、本事故後に思った。</p>
<p>分析</p> <p>乗組員等の関与</p> <p>船体・機関等の関与</p> <p>気象・海象等の関与</p> <p>判明した事項の解析</p>	<p>あり</p> <p>あり</p> <p>なし</p> <p>本船は、浜田港において入港中、船長が、主機冷却清水温度上昇警報ランプ及び主機冷却清水温度計に意識を向けていたことから、西内防波堤北端に向かっていることに気付かず、同防波堤北端に衝突したものと考えられる。</p> <p>本船は、船長が、左手で舵輪を持ち、舵輪の右前方にある主機冷却清水温度上昇警報ランプや主機冷却清水温度計を見ながら操船していたことから、体勢が無意識のうちに少し右舵を取る姿勢となり、西内防波堤北端に向かって航行した可能性があると考えられる。</p>

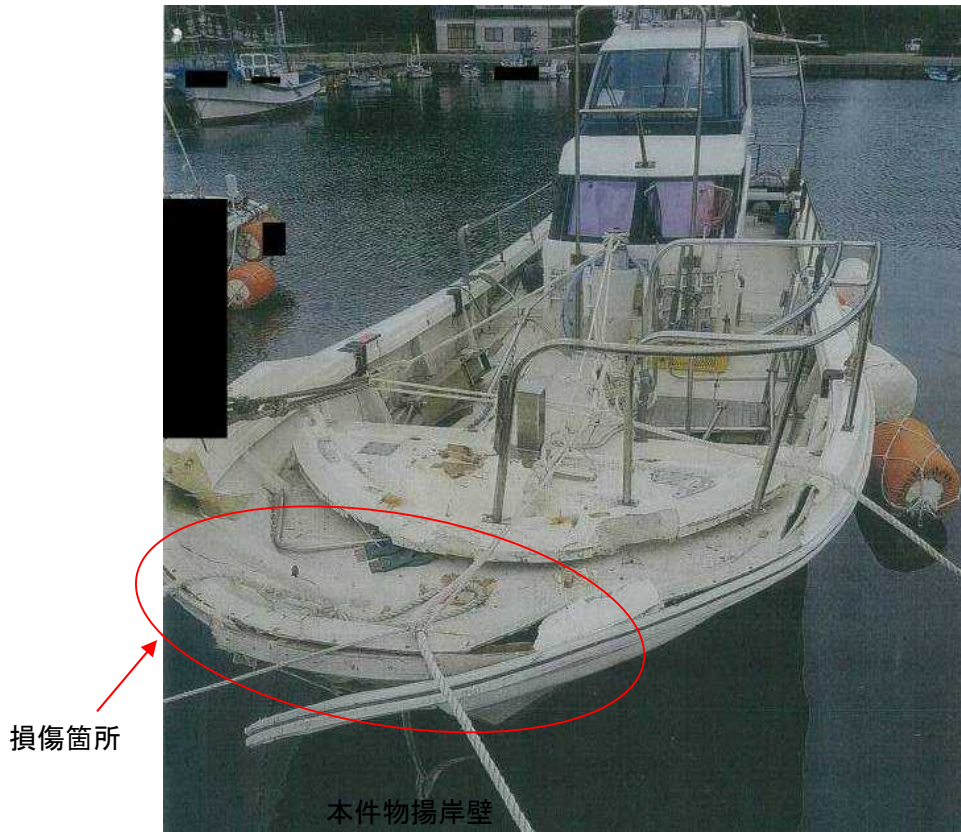
写真1 本船の損傷状況

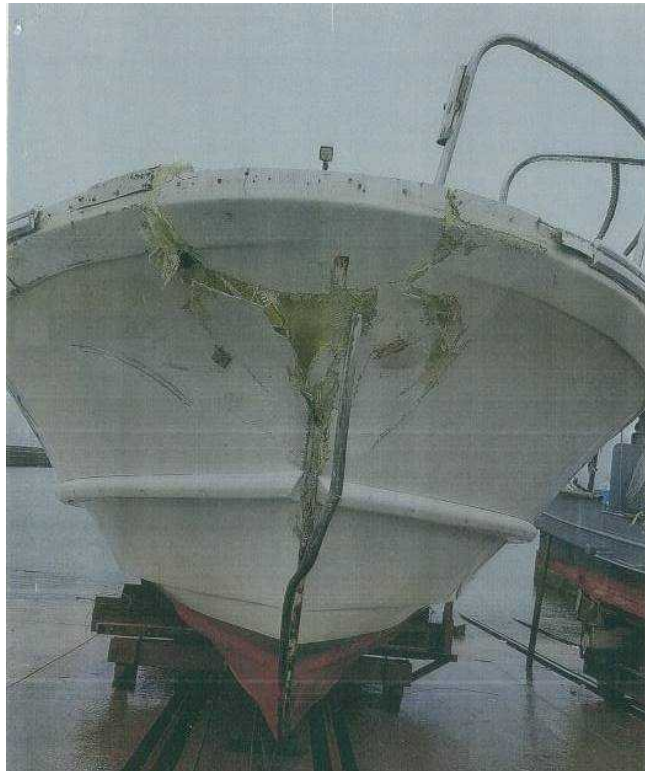
写真2 本船の損傷状況（船首部）
