船舶事故調査報告書

事故種類	乗揚
発生日時	平成30年11月25日 11時55分ごろ
発生場所	島根県浜田市唐鐘漁港 唐鐘港南防波堤灯台から真方位186°30m付近 (概位 北緯34°56.4′ 東経132°06.4′)
事故の概要	漁船七福丸は、入航中、消波ブロックに乗り揚げた。 七福丸は、船底の破口等を生じた。
事故調査の経過	平成30年12月5日、本事故の調査を担当する主管調査官（広島事務所）ほか1人の地方事故調査官を指名した。 原因関係者から意見聴取を行った。
事実情報 船種船名、総トン数 船舶番号、船舶所有者等 L×B×D、船質 機関、出力、進水等	漁船 七福丸、8.5トン SN2-2186（漁船登録番号）、国分大敷漁業生産組合 15.95m(Lr)×3.79m×1.05m、FRP ディーゼル機関、漁船法馬力数70、昭和61年2月19日
乗組員等に関する情報	船長 男性 65歳 二級小型船舶操縦士・特殊小型船舶操縦士・特定 免許登録日 昭和53年12月15日 免許証交付日 平成27年5月26日 (令和3年5月15日まで有効)
死傷者等	なし
損傷	船底に破口及び亀裂、アウトドライブ脱落、主機濡損
気象・海象	気象：天気 晴れ、風向 西、風速 約10m/s、視界 良好 海象：波高 約1.5m、潮汐 上げ潮の末期
事故の経過	本船は、船長及び甲板員6人が乗り組み、定置網の揚収作業の目的で、平成30年11月25日08時00分ごろ唐鐘漁港沖に向けて同漁港を出発した。 本船は、唐鐘漁港沖に着いて定置網を本船に乗せ、11時00分ごろ帰途につき、唐鐘漁港へ入航中、突然、船内外機のアウトドライブ（以下「推進器」という。）が動かなくなった。 船長は、推進器を確認すると、クラッチ等を作動させる作動油がゴム製油圧管付近から漏えいしていたので、本船が唐鐘港南防波堤の消

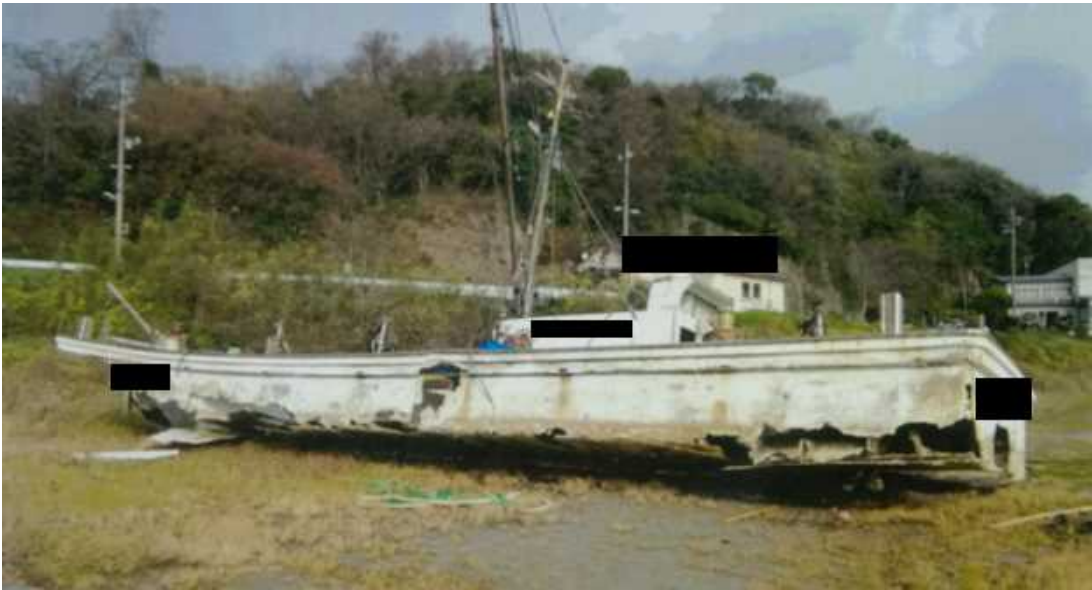
写真1 本船の損傷状況

<p>波ブロックに乗り揚げないよう船尾にえい航していた伝馬船で本船を沖に出そうとしたが、風浪によって圧流されて出すことができなかった。</p> <p>本船は、救援に来た僚船にえい航索を取ろうと試みたものの、波が高くて取ることができず、11時55分ごろ唐鐘港南防波堤の消波ブロックに乗り揚げた。</p> <p>船長及び甲板員は、消波ブロックを伝って陸上に上陸した。</p> <p>本船は、サルベージ船で引き揚げられた後、廃棄処理された。</p> <p>(付図1 事故発生経過概略図、写真1 本船の損傷状況 参照)</p>
その他の事項	<p>本船の喫水は、船首約1.5m、船尾約1.5mであった。</p> <p>本船の推進器部は、約20年前、プロペラの修理に併せて点検が行われていたが、その後点検が行われていなかった。</p> <p>本船は、船尾部の甲板の船倉内に重さ約30kgの錨を装備していた。</p> <p>船長は、本船を沖に出すことしか頭になく、錨を使用することを忘れていたと、本事故後に思った。</p> <p>船長は、ウエットスーツを、甲板員は、救命胴衣を着用していた。</p>
分析 乗組員等の関与 船体・機関等の関与 気象・海象等の関与 判明した事項の解析	<p>あり</p> <p>あり</p> <p>あり</p> <p>本船は、唐鐘漁港へ入航中に推進器が故障した際、船長が錨を使用して船体の圧流防止措置を講じなかったことから、風浪に圧流されて唐鐘港南防波堤の消波ブロックに乗り揚げたものと考えられる。</p> <p>本船の推進器は、ゴム製油圧管が経年劣化によって破損したことから、同破損部から作動油が漏洩して作動しなくなった可能性があると考えられる。</p>
原因	<p>本事故は、本船が唐鐘漁港へ入航中に推進器が故障した際、船長が錨を使用して船体の圧流防止措置を講じなかったため、風浪に圧流されて唐鐘港南防波堤の消波ブロックに乗り揚げたものと考えられる。</p>
再発防止策	<p>今後の同種事故等の再発防止に役立つ事項として、次のことが考えられる。</p> <ul style="list-style-type: none"> ・ 推進器が故障した場合には、錨を使用して船体の圧流防止措置を講じること。 ・ 船内外機の推進器部は、定期的に点検及び整備を行うこと。
