船舶事故調査報告書

令和元年 8 月 28 日

運輸安全委員会（海事専門部会）議決

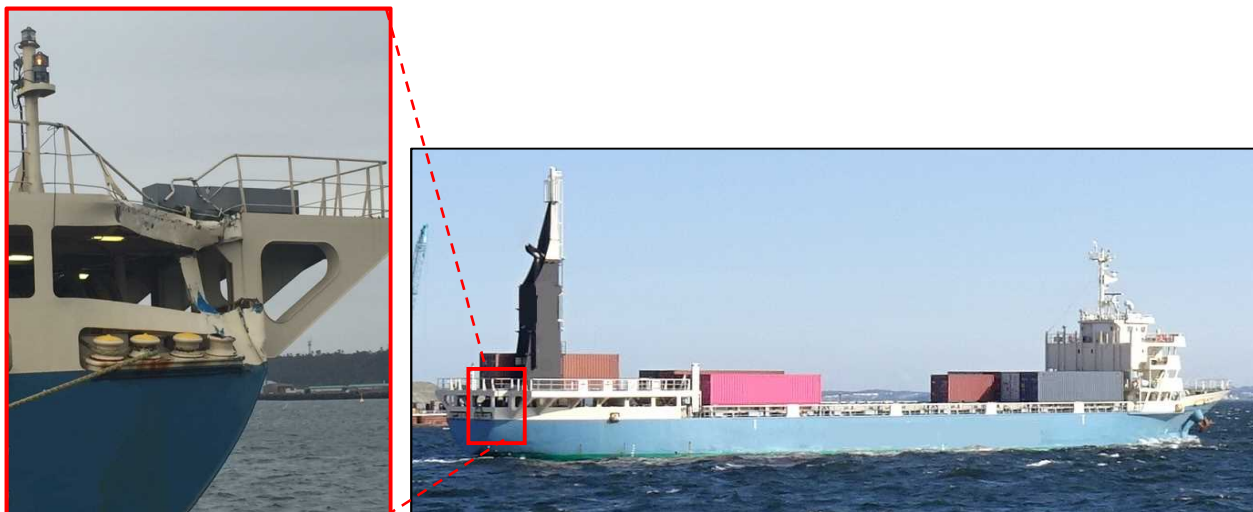
写真1 A船の損傷状況

<p>B 船長B 男性 62歳 四級海技士（航海） 免許年月日 平成元年2月1日 免状交付年月日 平成30年8月28日 免状有効期間満了日 令和6年1月31日</p> <p>甲板長B 男性 80歳 六級海技士（航海） 免許年月日 平成17年9月12日 免状交付年月日 平成27年7月22日 免状有効期間満了日 令和2年9月11日</p>
死傷者等	なし
損傷	<p>A 船尾部外板に凹損及び擦過傷、船尾部のハンドレールに折損等</p> <p>B 船首部外板に破口、船首部ブルワークに圧壊及び擦過傷</p>
気象・海象	<p>気象：天気 晴れ、風向 西北西、風力 5、視界 良好</p> <p>海象：波高 約1.5m</p>
事故の経過	<p>A船は、船長A及び航海士Aほか3人が乗り組み、コンテナ約1,360tを積載し、平成31年1月30日14時40分ごろ愛知県名古屋港に向けて京浜港横浜区を出港した。</p> <p>A船は、法定灯火を表示し、名古屋港の入港時刻を調整する目的で約6ノット（kn）の速力（対地速力、以下同じ。）とし、御前埼東南東方沖を西進していた。</p> <p>A船は、航海士Aが、23時45分ごろ昇橋し、前直の船長Aから約6knの速力を保って航行するように指示を受け、31日00時00分ごろ単独の船橋当直につき、約266°（真方位、以下同じ。）の針路で自動操舵により航行した。</p> <p>航海士Aは、6Mレンジ及び真方位表示としたレーダー1台に、AIS情報及び3分間の真方位に設定したエコトレイルを表示させ、見張りを行っていたところ、同レーダーで船尾方約1MにA船より速い速力で同航するB船を認めた。</p> <p>航海士Aは、時折、レーダーで、B船が徐々に近付いていることを確認していたものの、過去に、至近に接近してから追い越す船舶を見たことがあったので、B船も同様に、いずれA船の進路を避けるだろうと思い、専ら前方の見張りを行っていたところ、01時55分ごろ衝撃を感じた。</p> <p>船長Aは、衝撃を感じて昇橋し、航海士Aが状況を把握できていなかったため、周囲を確認していたところ、B船がA船の左舷方を追い越していくのを認めた後、B船からVHF無線電話で連絡を受け、A船とB船とが衝突したことを知った。</p> <p>A船は、船長Aが、海上保安庁に本事故の発生を通報し、浸水がないことを確認した後、同庁の指示により御前崎市御前崎港に入港し</p>
