船舶事故調査報告書

令和元年8月28日

運輸安全委員会（海事専門部会）議決

事故種類	衝突（棧橋）
発生日時	平成31年1月16日 10時10分ごろ
発生場所	福岡県福岡市志賀島漁港 志賀島港西防波堤灯台から真方位014°170m付近 （概位 北緯33°39.7′ 東経130°18.8′）
事故の概要	旅客船きんいん1は、着棧作業中、左舷主機のクラッチが後進に切り替わらなくなり、棧橋に衝突した。 きんいん1は、右舷船首部防舷材に凹損等を生じ、また、棧橋は、電線管に破損を生じた。
事故調査の経過	平成31年2月20日、本事故の調査を担当する主管調査官（門司事務所）ほか1人の地方事故調査官を指名した。 原因関係者から意見聴取を行った。
事実情報 船種船名、総トン数 船舶番号、船舶所有者等 L×B×D、船質 機関、出力、進水等	旅客船 きんいん1、120トン 134639、福岡県福岡市 27.60m×8.00m×2.60m、軽合金 ディーゼル機関2基、1,470kW（合計）、平成7年12月13日 2サイクル、回転数毎分2,035、16気筒、ボア123mm、使用燃料軽油、平成7年8月機関製造
乗組員等に関する情報	船長 男性 31歳 四級海技士（航海） 免許年月日 平成21年3月11日 免状交付年月日 平成26年3月7日 免状有効期間満了日 平成31年3月10日 機関長 男性 51歳 三級海技士（機関） 免許年月日 昭和63年12月1日 免状交付年月日 平成30年10月23日 免状有効期間満了日 令和5年11月30日
死傷者等	なし
損傷	本船 右舷船首部防舷材に凹損及び擦過傷 棧橋 電線管に破損

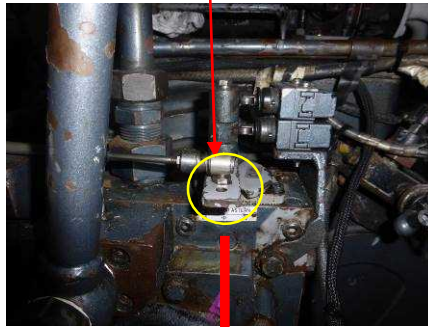
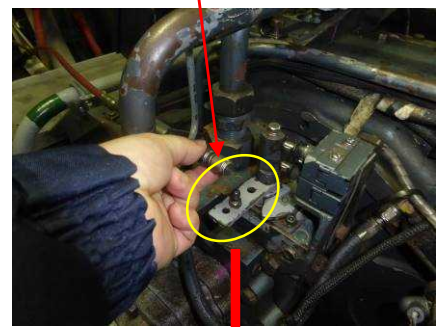
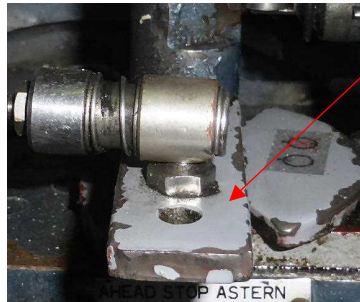
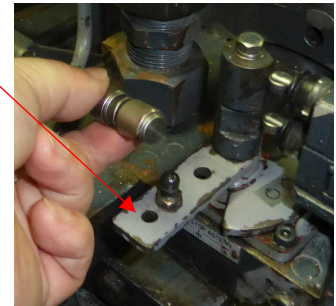
写真2 逆転減速機のクラッチレバー

<p>気象・海象</p>	<p>気象：天気 晴れ、風向 西、風速 2～5m/s、視程 8～10km 海象：波高 約0.2m</p>
<p>事故の経過</p>	<p>本船は、船長、機関長及び航海士が乗り組み、旅客1人を乗せ、平成31年1月16日09時55分ごろ志賀島漁港に向けて福岡市博多港第2区にある西戸崎の棧橋を離棧した。</p> <p>本船は、志賀島漁港への入港に際し、船長及び航海士が操舵室に、機関長が船尾部に配置し、着棧予定の棧橋に近づいて主機を極微速力前進から中立運転とし、惰力で棧橋にゆっくりと接近した。</p> <p>本船は、船長が、操舵室で、右舷船首部のアームを操作し、係船索を棧橋の作業員に渡してビットに取るとともに、航海士が、行きあしを止める目的で、両舷主機の操縦レバーを後進とした。</p> <p>機関長は、船尾部で、係船索を出す準備を行っていたところ、前進行きあしがふだんに比べて速いと感じ、スピーカーを使って操舵室に報告した。</p> <p>本船は、機関長からの報告を受け、航海士が後進側に増速するとともに、船長が操縦盤を見たところ左舷主機のクラッチの表示が前進となっていることを認めた直後、10時10分ごろ右回頭しながらその右舷船首部が棧橋に衝突し、右舷船首部防舷材に凹損等を生じた。 (写真1参照)</p> <div data-bbox="738 1077 1193 1352" data-label="Image"> </div> <p style="text-align: center;">写真1 損傷状況</p> <p>本船は、機関長が左舷主機のクラッチ異常の連絡を受けて左舷機関室に入り、逆転減速機のクラッチレバーに接続されているモースケーブル（操縦レバーからの信号をシャフトの動きに変換するクラッチアクチュエータのアームの動きを逆転減速機のクラッチレバーに伝達するケーブル）を取り外し、手動で左舷主機のクラッチを中立とし、その後、操舵室と連絡を取りながら手動で左舷主機の機側のクラッチレバーを操作して着棧した。(写真2参照)</p>

クラッチレバーにモースケ
ーブルが接続された状態

クラッチレバーからモースケ
ーブルが切り離された状態

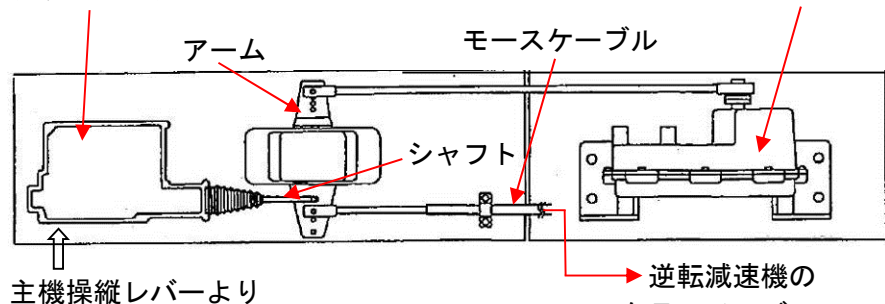
図1 アクチュエータ

本船は、主機のクラッチが、操舵室の操縦レバーから、クラッチアクチュエータ、アーム、モースケール及び逆転減速機のクラッチレバーを介して前後進及び中立に切り替えるようになっており、また、非常時等に使用するバックアップアクチュエータが取り付けられており、機関長が同アクチュエータの操作方法を知っていたが、本事故時、同アクチュエータに切り替える時間がなく、使用されなかった。

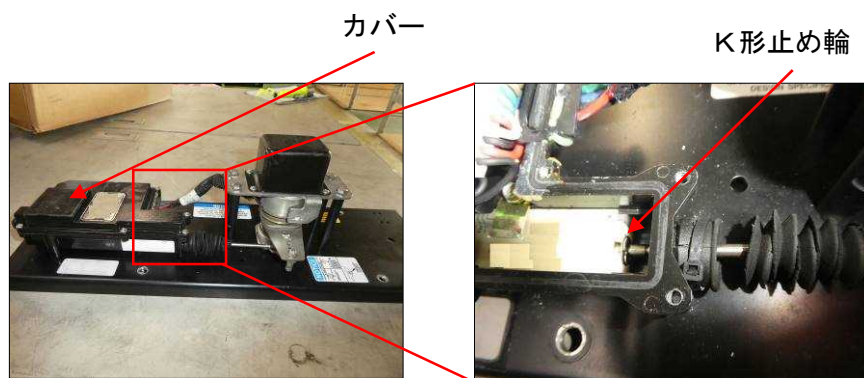
写真4 クラッチアクチュエータ同型品

アクチュエータ代理店の担当者は、左舷主機のアクチュエータを工場に持ち込み、クラッチアクチュエータのカバーを取り外して点検したところ、シャフトに取り付けられているK形止め輪が破損して外れているのを認めた。(写真4～6参照)

<p>本船は、K形止め輪が、クラッチの切替え操作が行われてシャフトが稼働する際、コーナー部に疲労限度以上の応力が繰り返し加わり、破損して落下したことから、左舷主機のクラッチが前進から中立及び後進に切り替わらなかった可能性があると考えられる。</p>
原因	<p>本事故は、本船が志賀島漁港の棧橋に着棧作業中、主機の操縦レバーを前進位置から後進位置に操作した際、左舷主機のクラッチアクチュエータのK形止め輪が破損してシャフトが前進位置で止まり、同主機のクラッチが前進位置のまま切り替わらなかったため、右舷主機が後進運転となったものの左舷主機が前進運転され、右回頭しながら右舷船首部が棧橋に衝突した可能性があると考えられる。</p>
再発防止策	<p>船舶所有者は、本事故後、再発防止策として、クラッチアクチュエータ及びモースケープルを毎年、取り替えることとした。</p>

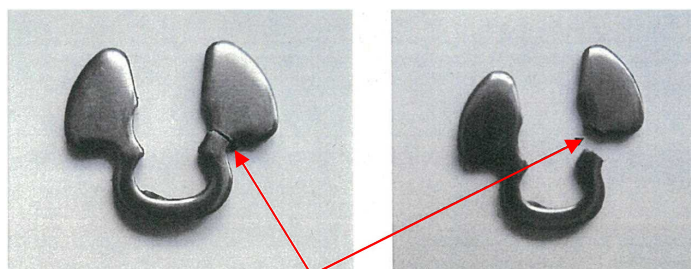
写真6 K形止め輪破損状況

アクチュエータ代理店の担当者は、左舷主機のクラッチアクチュエータのK形止め輪を分析機関で検査した結果、クラッチの切替え操作が行われてシャフトが稼働するとき、疲労限度以上の応力がK形止め輪のコーナー部に繰返しかかり、内側のコーナー部から発生した疲労亀裂によって破損したと推察した。

本船は、志賀島漁港の棧橋に着棧作業中、主機の操縦レバーを前進位置から後進位置に操作した際、左舷主機のクラッチアクチュエータのK形止め輪が疲労により破損してシャフトが前進位置で止まり、同主機のクラッチが前進位置のまま切り替わらなかったことから、右舷主機が後進運転となったものの左舷主機が前進運転され、右回頭しながら右舷船首部が棧橋に衝突した可能性があると考えられる。
