## 船舶事故調査報告書

運輸安全委員会（海事専門部会）議決

事故種類	乗組員負傷
発生日時	平成30年10月4日 12時40分ごろ
発生場所	長崎県対馬市 <sup>じょうどの</sup> 尉殿埼東方沖 尉殿埼灯台から真方位087° 13海里（M）付近 （概位 北緯34° 39.3′ 東経129° 45.2′）
事故の概要	漁船第五やまぐち丸は、投網準備作業中、乗組員が負傷した。
事故調査の経過	平成30年10月9日、本事故の調査を担当する主管調査官（門司事務所）ほか1人の地方事故調査官を指名した。 原因関係者から意見聴取を行った。
事実情報 船種船名、総トン数 船舶番号、船舶所有者等 L×B×D、船質 機関、出力、進水等	漁船 第五やまぐち丸、90トン 141646、株式会社下関漁業 31.85m×6.30m×2.65m、鋼 ディーゼル機関、735kW、平成24年1月24日
乗組員等に関する情報	船長 男性 36歳 四級海技士（航海） 免許年月日 平成26年8月26日 免状交付年月日 平成26年8月26日 免状有効期間満了日 令和元年8月25日 漁労作業員A（インドネシア共和国籍） 男性 21歳
死傷者等	重傷 1人（漁労作業員A）
損傷	なし
気象・海象	気象：天気 曇り、風向 東北東、風力 5 海象：波高 約1.5m
事故の経過	本船は、船長及び漁労作業員Aほか7人（日本国籍5人、インドネシア共和国籍2人）が乗り組み、対馬市尉殿埼東方沖において、第三やまぐち丸（以下「主船」という。）と2そう引きによる沖合底引き網漁の操業を行っていた。 本船は、自船の揚網作業が終わるとすぐに主船の投網に備えて、自船の網に連結していた「全長約1,300mの化学繊維製ロープ」（以下「中ロープ」という。）を主船に渡す作業（以下「本件作業」という。）を行うこととした。 本船は、ふだん中ロープの先の金属製のチェーンに「化学繊維製の

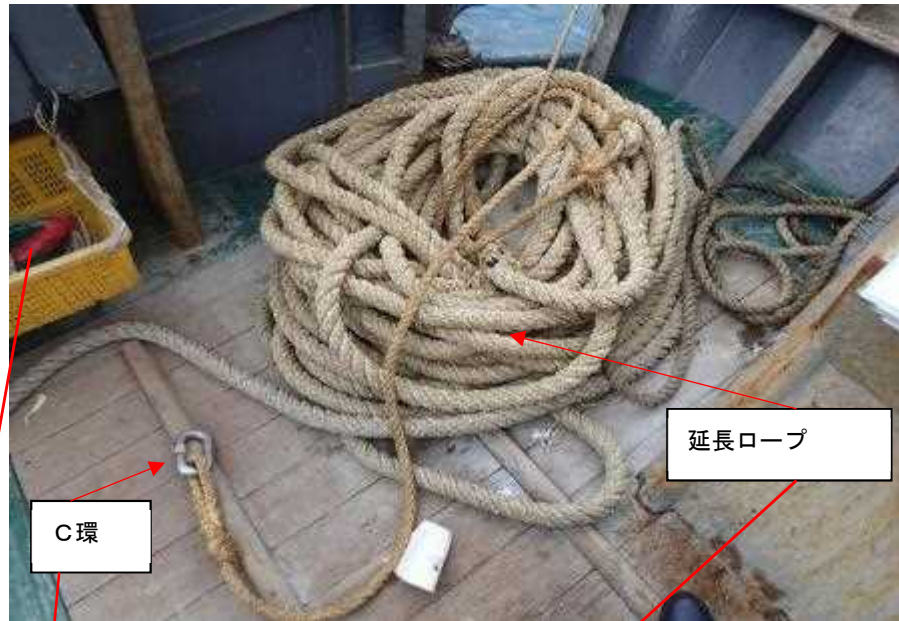
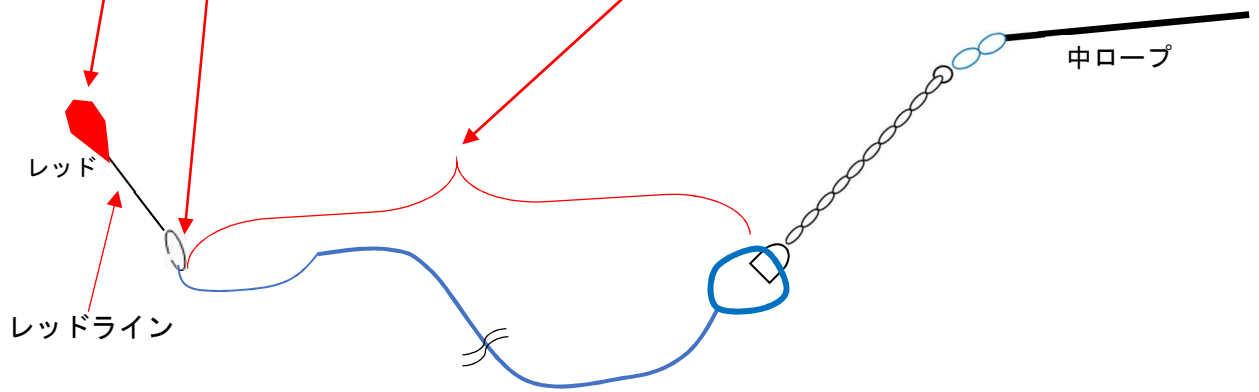
付図2 船内取込み用延長ロープ（現場調査時の状況）

船内取込み用延長ロープ'（径38mm長さ約70mと径12mm長さ約2mのロープを繋いだもの、以下「延長ロープ」という。）を繋ぎ、さらに延長ロープの先端にレッド（おもり）の付いた化学繊維製の約2mのレッドラインをC環（金属製の環状金具）で繋いでいた。

各ロープを伸ばした状態

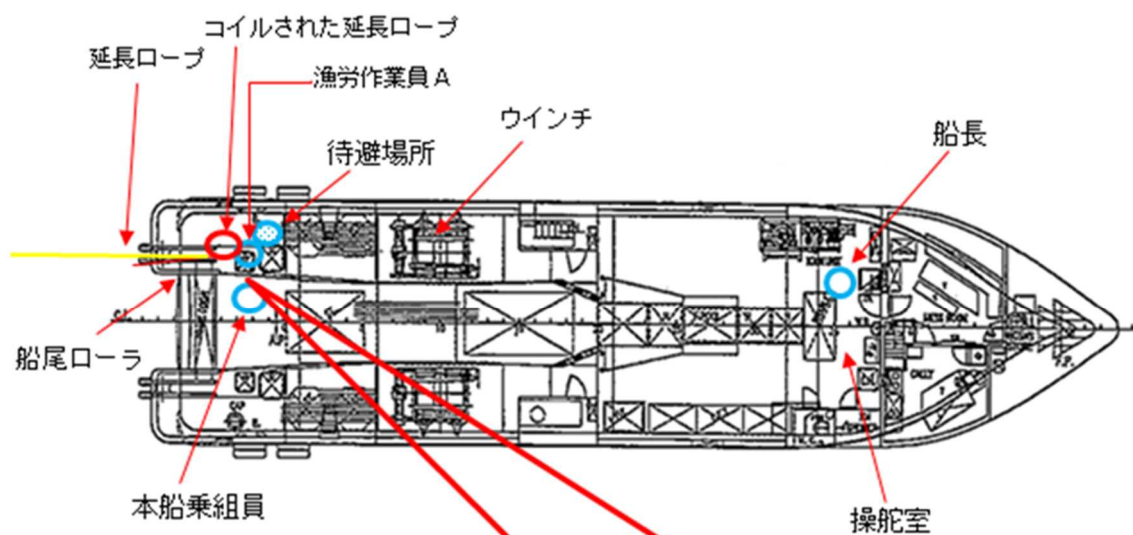
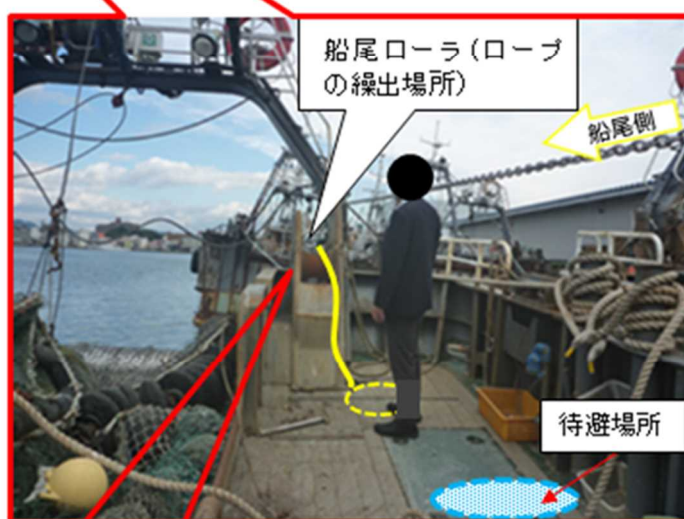
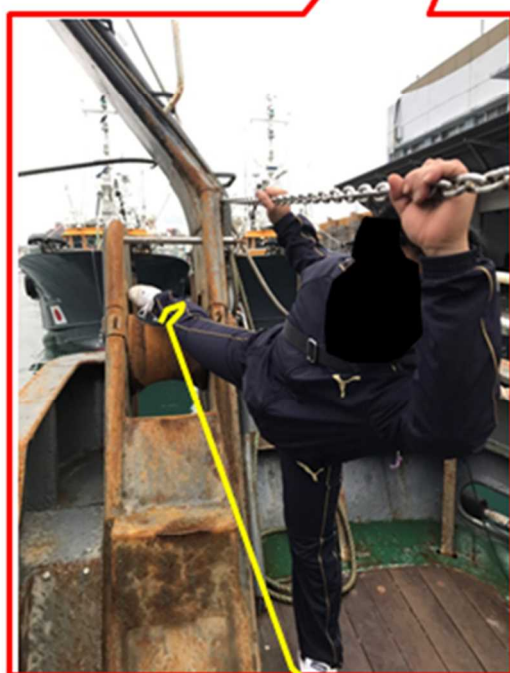
付図3 本件作業状況図

漁労作業員Aは、本件作業中、船尾ローラ付近で延長ロープがもつれたので、もつれをさばこうと咄嗟に船尾ローラに近づいたところ、右足が甲板上でコイルされている延長ロープの輪の中に入った直後、うねりで船体が動揺し、本船が傾斜した際に延長ロープが同ローラの上方を通して一気に船外に繰り出され、漁労作業員Aの右足首に延長ロープが巻き付いた状態でその身体が同ローラまで引き込まれ、延長ロープが緊張して右足首が強く締め付けられた。

右足首に延長ロープが巻き付き、ローラに巻き込まれた状態

<p>再発防止策</p>	<p>今後の同種事故等の再発防止に役立つ事項として、次のことが考えられる。</p> <ul style="list-style-type: none"> <li>・ロープのもつれが発生してもさばかないこと。</li> <li>・コイルされたロープの輪の中に足を入れないこと。</li> <li>・甲板上で作業を行うときには、周囲の作業状況等を十分に確認すること。</li> <li>・船長は、外国人技能実習生に対し、甲板上の作業について、より分かりやすく十分に説明を行うこと。</li> </ul>
