船舶事故調査報告書

令和元年9月4日

運輸安全委員会（海事専門部会）議決

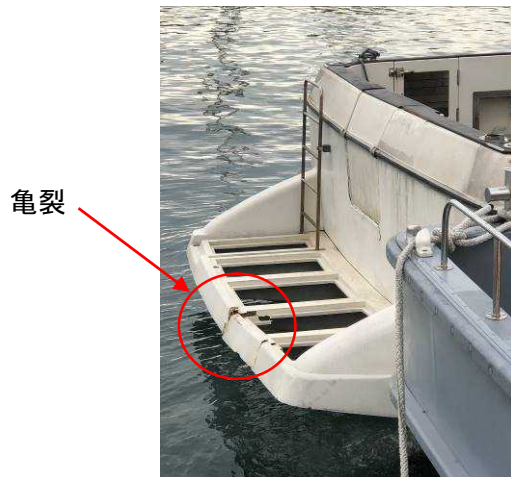
いたものの浸水がなく、負傷者もないことを確認した後、漂流しているA船を横抱きして係留桟橋に着桟させた。(写真1参照)

写真1 B船の船尾トランサム亀裂状況

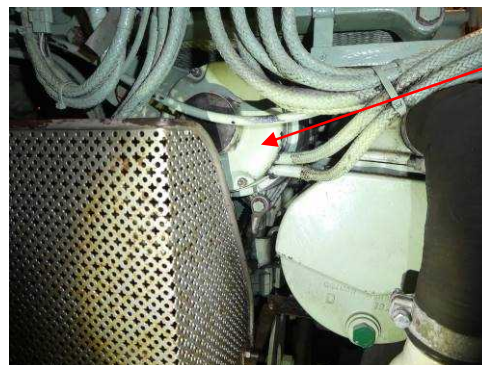
A船の主機は、過給機付ディーゼル機関で、左舷主機の左舷船首側にバッテリーに充電する主機駆動のオルタネータが組み込まれていたが、船内で開放点検することは困難であった。(写真2参照)

写真2 オルタネータ

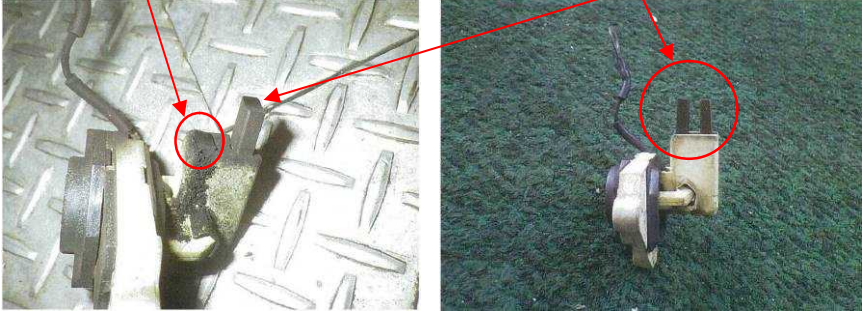
- (1) オルタネータのカーボンブラシがホルダ内で固着しており、バッテリーの充電が十分に行えない状態となっていた。
- (2) バッテリーの電圧降下が認められた。
- (3) バッテリーの放電警報装置の不作動が認められた。

<p>(写真3、写真4 参照)</p> <p>カーボンブラシを押したところ、ホルダ内で固着した状態</p>

<p>写真3 固着した状態のカーボンブラシ</p> <p>写真4 通常の状態のカーボンブラシ</p>
<p>分析</p> <p>乗組員等の関与 船体・機関等の関与 気象・海象等の関与 判明した事項の解析</p>	<p>A なし、B なし A あり、B なし A なし、B なし</p> <p>A船は、苅田港内を係留棧橋に向けて南南西進中、オルタネータのカーボンブラシがホルダ内で固着してバッテリーの充電が十分に行えない状態となり、バッテリーの電圧が低下して制御電源を喪失したことから、主機の制御ができなくなり、係留中のB船の船尾部に衝突したものと考えられる。</p> <p>船長A及び機関長Aは、制御電源を喪失した際、バッテリーの放電警報装置が作動しなかったことから、制御電源が低下していることに気付かなかったものと考えられる。</p>
<p>原因</p>	<p>本事故は、A船が、苅田港内を係留棧橋に向けて南南西進中、オルタネータのカーボンブラシがホルダ内で固着してバッテリーの充電が十分に行えない状態となり、バッテリーの電圧が低下して制御電源を喪失したため、主機の制御ができなくなり、係留中のB船の船尾部に衝突したものと考えられる。</p>
<p>再発防止策</p>	<p>A船船舶所有者は、本事故後、再発防止策として、オルタネータのカーボンブラシの掃除及びバッテリーの放電警報装置の交換を行い、更にバッテリーの電圧監視を操舵室で行うことができるよう主機制御電源電圧監視装置を新たに装備し、乗組員に日常の点検及び監視の励行を指示した。</p> <p>今後の同種事故等の再発防止に役立つ事項として、次のことが考えられる。</p> <ul style="list-style-type: none"> ・定期的にオルタネータのカーボンブラシの掃除を行い、制御電源を喪失しないよう、バッテリーの電圧の点検を行うこと。
