## 船舶事故調査報告書

事故種類	乗揚
発生日時	平成31年1月18日 04時00分ごろ
発生場所	宮崎県日南市大島西岸沖 目井津港南沖防波堤灯台から真方位147° 1,400m付近 （概位 北緯31°32.0′ 東経131°24.2′）
事故の概要	漁船南徳丸は、南南東進中、浅瀬に乗り揚げた。 南徳丸は、右舷船尾部外板の破口等を生じた。
事故調査の経過	平成31年2月5日、本事故の調査を担当する主管調査官（門司事務所）ほか1人の地方事故調査官を指名した。 原因関係者から意見聴取を行った。
事実情報 船種船名、総トン数 船舶番号、船舶所有者等 L×B×D、船質 機関、出力、進水等	漁船 南徳丸、4.8トン MZ3-6958（漁船登録番号）、個人所有 8.50m(Lr)×2.75m×0.95m、FRP ディーゼル機関、118.00kW、昭和61年3月25日 第295-27665号（船舶検査済票の番号）
乗組員等に関する情報	船長 男性 84歳 一級小型船舶操縦士・特殊小型船舶操縦士・特定 免許登録日 昭和49年9月19日 免許証交付日 平成30年9月6日 （令和6年5月31日まで有効）
死傷者等	なし
損傷	右舷船尾部外板に破口、プロペラ及び舵板に曲損、キール等に擦過傷
気象・海象	気象：天気 晴れ、風向 北西、風速 約3.8m/s、視界 良好 海象：海上 平穏、潮汐 上げ潮の末期、潮高 約150cm（外浦） 月没時刻：03時50分ごろ 月齢：11.6
事故の経過	本船は、船長が1人で乗り組み、とびうおの延縄漁の目的で、宮崎県串間市都井岬北東方沖の漁場に向けて日南市大堂津漁港を出港した。 船長は、目井津港南沖防波堤灯台の灯光を右舷正横に見て通過し、大島西方沖を約3.5ノットの対地速力で自動操舵により南南東進中、左舷前方に白色の明かりが見えたので、大島西岸にある竹之尻の

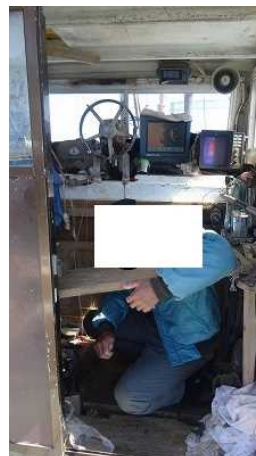
<p>街灯であると思った。</p> <p>船長は、船尾方から接近する多数の漁船を認め、本船の右舷方を追い越していくように見えたので、そのままの針路で大島側を航行しようと思い、操舵室で左舷方を向いて中腰の姿勢で延縄に旗を取り付ける準備を開始し、時折、左舷前方に白色の明かり及び船尾方から接近する多数の漁船の様子を見て、続航していたところ、04時00分ごろ船底に衝撃を感じた。</p> <p>船長は、大島西側の山を認めて本船が大島西岸沖の浅瀬に乗り揚げたことを知り、主機を止め、僚船に連絡したものの、来援した僚船が本船に近づくことができず、離礁することが困難であることが分かり、所属する漁業協同組合の担当者に救助を依頼し、海上保安庁に本事故の発生を通報した。</p> <p>本船は、その後、別の僚船によって引き出され、大堂津漁港にえい航された後、上架された。</p> <p>(付図1 事故発生場所概略図、写真1 本船、写真2 船長が漁具を準備する姿勢を再現 参照)</p>
<p>その他の事項</p>	<p>本船の喫水は、船首約0.3～0.4m、船尾約1.0mであった。</p> <p>本船は、船体中央よりやや船尾寄りに操舵室が配置され、操舵室の船尾側に出入口があり、操舵室内の前部にGPSプロッター及び魚群探知機が設置されていた。</p> <p>船長は、ふだん夜間に航行する際、街明かり、灯台の灯光及び周囲の山を目視で確認して航行しており、本事故当時も目視のみで安全に航行できるものと思っていたので、GPSプロッターを作動させていたものの、目井津港南沖防波堤灯台を通過したのちGPSプロッターを見ていなかった。</p> <p>船長は、ふだん大島西方沖の変針予定場所で右転し、大島南方沖に向ける針路に設定して自動操舵に切り替え、竹之尻の街灯を左舷前方に見ていた。</p> <p>船長は、本事故当時、いつも視認する白色の明かりが見えたと思ったので安心し、漁場に着いたときにすぐに漁ができるように漁具の準備を始めた。</p> <p>船長は、竹之尻の街灯と大島北西岸の小場浜に見える白色の明かりが同じような白色の2個の明かりであったので、左舷前方に見えた小場浜の明かりを、ふだん針路目標としている竹之尻の街灯と勘違いしていたと本事故後に思った。</p> <p>船長は、救命胴衣を着用していた。</p> <p>船長は、約55～56年間の漁船経験があり、本事故発生海域の航行経験が豊富であった。</p> <p>宮崎県油津港湾事務所の回答書によれば、大島港（竹之尻）には、簡易標識灯1個（赤光 毎3秒に1閃光）が、大島港（小場浜）に</p>

写真2 船長が漁具を準備する姿勢を再現

は、簡易標識灯2個（緑光 毎3秒に1閃光、黄光 毎3秒に1閃光）及び簡易灯浮標1個（赤光 毎3秒に1閃光）がある。
<b>分析</b> 乗組員等の関与 船体・機関等の関与 気象・海象等の関与 判明した事項の解析	あり なし なし 本船は、大島西方沖を自動操舵により南南東進中、船長が、左舷前方に白色の明かりが見えた際、大島南方沖に向ける針路に変更していないものの、小場浜の明かりを大島西岸にある竹之尻の街灯と思い込み、小場浜の明かりを針路目標としたことから、大島西岸沖の浅瀬に乗り揚げたものと考えられる。 船長は、小場浜の明かりを針路目標とした後、操舵室で左舷方を向いて漁具の準備を行いながら、時折、左舷前方に白色の明かり及び船尾方に接近する多数の漁船を見ていたことから、乗り揚げるまで浅瀬に接近していることに気付かなかったものと考えられる。
<b>原因</b>	本事故は、夜間、本船が、大島西方沖を自動操舵により南南東進中、船長が、左舷前方に白色の明かりが見えた際、大島南方沖に向ける針路に変更していないものの、小場浜の明かりを大島西岸にある竹之尻の街灯と思い込み、小場浜の明かりを針路目標としたため、大島西岸沖の浅瀬に乗り揚げたものと考えられる。
<b>再発防止策</b>	今後の同種事故等の再発防止に役立つ事項として、次のことが考えられる。 <ul style="list-style-type: none"> <li>・ 針路目標とした街の明かりを認めるだけでなく、灯台及び簡易標識灯を視認して船位の確認を適切に行うこと。</li> <li>・ 夜間に航行する際は、GPSプロッターを有効に活用すること。</li> <li>・ 航行中、他の作業に専念せず、周囲の見張りを適切に行うこと。</li> </ul>
