船舶事故調査報告書

令和元年9月4日

運輸安全委員会（海事専門部会）議決

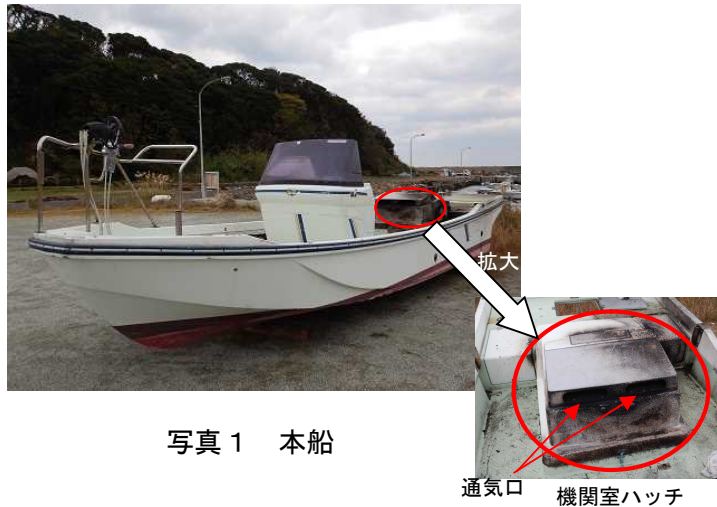
写真1 本船

船長は、操舵装置の後部の渡し板に腰を下ろして釣りの準備をし、同乗者が船尾から釣りをしていたところ、12時40分ごろ機関室ハッチの通気口から黒煙が出ていることに気付いた。(写真1参照)

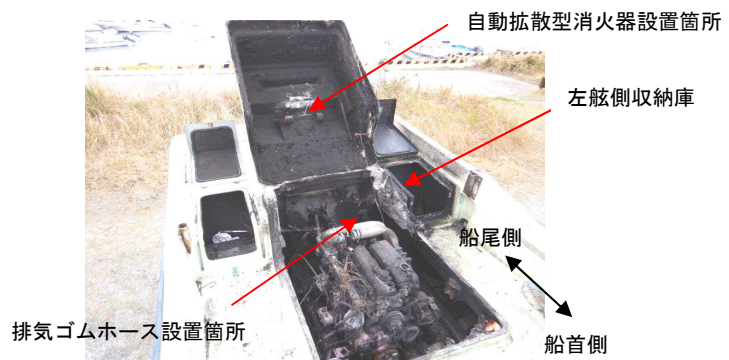
写真2 主機

本船は、本事故後、機関整備会社によって主機の開放点検が行われ、冷却海水ポンプ及び配管等には異物の混入がなかったもののゴム製のインペラが破損し、排気ゴムホース(材質エチレンプロピレンジエンゴム、耐熱性約60~100℃)が溶損し、その上部の左舷側収納庫付近が激しく焼損していた。(写真2~写真4参照)

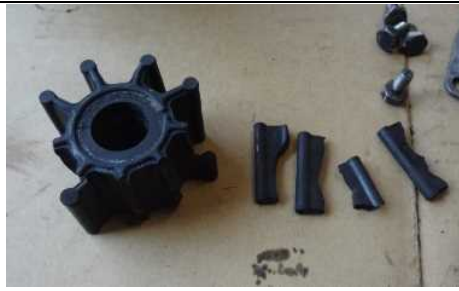
写真3 破損した冷却海水ポンプのゴム製のインペラ

機関製造会社によれば、冷却海水ポンプは、船底の海水吸入口にビニール袋等が付着した場合、冷却海水を十分に取り込むことができず、インペラが回転を続けて摩擦熱により硬化して破損を生じることがある。

<p>焼したものと考えられる。</p> <p>冷却海水ポンプのインペラは、冷却海水を十分に取り込むことができずに回転を続けたことから、摩擦熱により硬化して破損を生じたものと考えられる。</p>
原因	<p>本事故は、本船が、潮合埼北方沖で主機を中立運転として漂泊中、船底の海水吸入口にビニール袋等が付着し、冷却海水を十分に取り込むことができなかつたため、冷却海水ポンプのインペラが破損し、冷却海水が供給できなくなり、主機の排気ガスが同海水と混合されずに高温状態で排気ゴムホースを溶損させて噴出し、上部の可燃物に着火して延焼したものと考えられる。</p>
再発防止策	<p>今後の同種事故等の再発防止及び被害の軽減に役立つ事項として、次のことが考えられる。</p> <ul style="list-style-type: none"> ・ 主機の運転中、冷却海水の排出状況を適宜点検し、異物等が船底の海水吸入口に詰まっていないことを確認すること。 ・ 持運び式消火器を備えておくことが望ましい。 ・ 事故が発生した場合、速やかに海上保安庁に通報すること。
