## 船舶事故調査報告書

令和元年8月28日

運輸安全委員会（海事専門部会）議決

| 事故の概要 | 貨物船第七海宝丸 <sup>かいほう</sup> は、航行中、干出浜（さんご礁）に乗り揚げた。<br>第七海宝丸は、右舷船首部外板の凹損等を生じた。 |

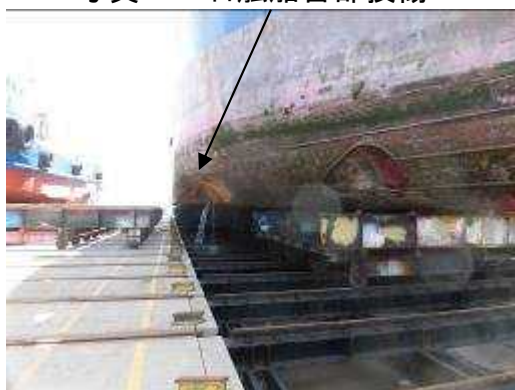
写真1 右舷船首部損傷

| 損傷 | 右舷船首部外板に亀裂を伴う凹損、球状船首及び左舷船首部外板に凹損 |
