船舶事故調査報告書

事故種類	浸水
発生日時	平成31年2月8日 10時00分ごろ
発生場所	沖縄県竹富町波照間島南東方沖 波照間島灯台から真方位142°26海里（M）付近 （概位 北緯23°42.0′ 東経124°06.0′）
事故の概要	漁船知聖丸は、東北東進中、左舷船首方から波が打ち込んで左舷側に傾斜し、機関室内に浸水した。 知聖丸は、乗組員が救助された後、船体が行方不明となった。
事故調査の経過	平成31年2月21日、本事故の調査を担当する主管調査官（那覇事務所）ほか1人の地方事故調査官を指名した。 原因関係者から意見聴取を行った。
事実情報 船種船名、総トン数 船舶番号、船舶所有者等 L×B×D、船質 機関、出力、進水等	漁船 知聖丸、4.67トン ON3-26164（漁船登録番号）、個人所有 9.40m（Lr）×2.27m×1.00m、FRP ディーゼル機関、110.30kW、昭和54年10月29日 第296-10074号（船舶検査済票の番号）
乗組員等に関する情報	船長 男性 32歳 一級小型船舶操縦士 免許登録日 平成25年6月28日 免許証交付日 平成30年4月9日 （令和5年6月27日まで有効）
死傷者等	なし
損傷	全損（船体行方不明）
気象・海象	気象：天気 晴れ、風向 北、風力 3～4、視界 良好 海象：波高 約2～3m 沿岸波浪実況図によれば、沖縄県石垣市石垣島沖における波浪の状況は、次のとおりであった。 7日 21：00 波向 東南東、波高 1.0m、周期 9秒 風向 北北西、風速 2ノット（kn）（約1.0m/s） 8日 09：00 波向 北、波高 2.0m、周期 8秒 風向 北北東、風速 13kn（約6.7m/s）

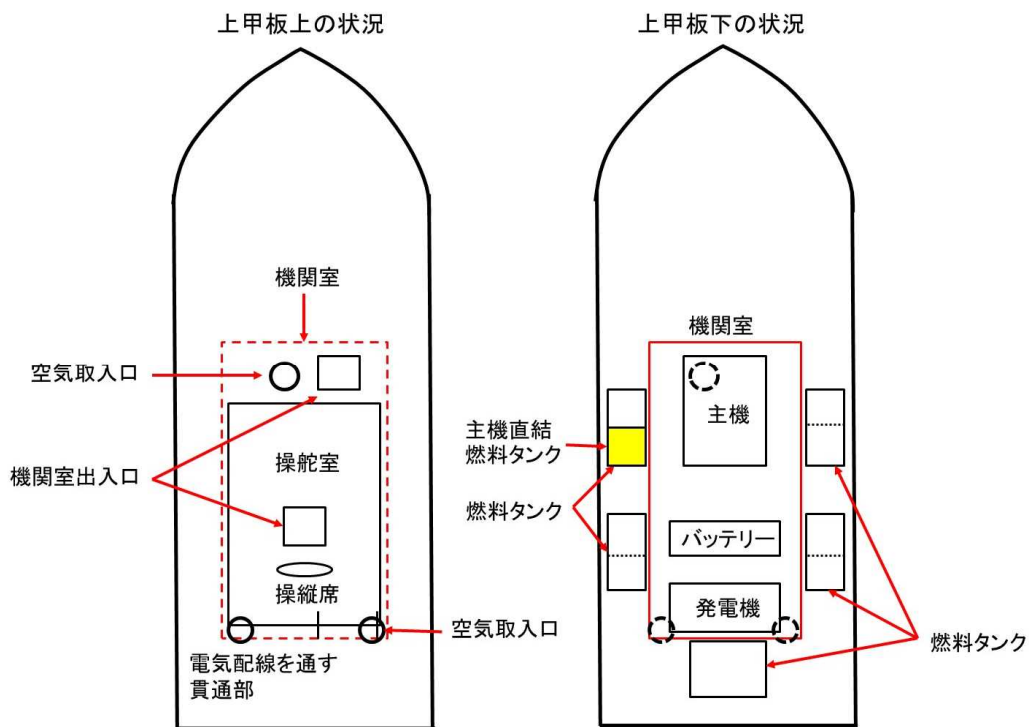
図1 本船の概略図

<p>漁船により捜索されたが、船体が行方不明となった。</p> <p>(付図1 事故発生経過概略図、写真1 本船(本事故発生前) 参照)</p>
<p>その他の事項</p>	<p>本船は、甲板上からブルワーク頂部までの高さが約1.0～1.5mであった。</p> <p>本船は、上甲板のほぼ中央部に操舵室が、同室下方に機関室がそれぞれ設けられていた。</p> <p>本船は、機関室出入口が操舵室内及び船体中央部に設けられており、本事故当時、いずれも閉められていた。</p> <p>本船は、操舵室前方左舷側に直径約30～40cmの機関室空気取入口が、また、左舷船尾部に直径約10～20cmの機関室への電気配線を通す貫通部がそれぞれ設けられており、いずれも甲板上から約1mの高さの位置に設けられていた。</p> <p>なお、機関室空気取入口の上部には、マッシュルーム型のカバーが取付けられ、上方から直接水が入らないようになっていた。</p> <p>船長は、左舷甲板上に自身の胸辺りまで海水が滞留していたので、電気配線を通す貫通部から機関室に海水が流れ込んで浸水したのではないかと本事故後に思った。</p> <p>本船は、機関室の両舷側にそれぞれ2個、船尾側に1個の燃料タンクを備え、両舷側の同タンクは内部で2つに分けられており、左舷船首側の燃料タンクから主機直結で燃料油が供給されるようになっていた。</p> <p>本船は、主機直結の燃料タンクが空になった場合、他の燃料タンクから主機直結の燃料タンクに燃料油が移送されていた。</p> <p>(図1 参照)</p>

本船は、両舷ブルワーク沿いに燃料タンクの空気抜き管（逆U字型）が甲板上から少し高い位置にそれぞれ設けられていた。なお、同管頭に海水侵入防止の蓋などがあったかは明らかにすることができなかった。

本船は、両舷ブルワーク下部に放水口が6か所ずつ設けられており、ふだん、波を被^{かぶ}っても甲板上に海水が滞留するようなことはなかった。

本船は、波照間島南東方沖を東北東進中、船長が、波高が高くなる気象情報を入手していたものの、これまでも気象及び海象が悪化した状況で航行したことがあったので問題ないと思い、操業を続けたことから、帰航する時機が遅れ、波高が約2～3mとなって波間に落ちた際、左舷船首方から波が打ち込んで海水が滞留し、左舷側に傾斜して電気配線を通す貫通部から海水が流れ込み、機関室に浸水したものと考えられる。

本船は、機関室に浸水して主機が濡損したこと又は主機直結の燃料タンクの空気抜き管から主機の燃料油系統に海水が混入したことが

<p>ら、主機が停止した可能性があると考えられるが、その状況を明らかにすることはできなかった。</p>
原因	<p>本事故は、本船が、波照間島南東方沖を東北東進中、船長が、波高が高くなる気象情報を入手していたものの問題ないと思い、操業を続けたため、帰航する時機が遅れ、左舷船首方から波が打ち込んで海水が滞留し、左舷側に傾斜して電気配線を通す貫通部から海水が流れ込み、機関室に浸水したものと考えられる。</p>
再発防止策	<p>今後の同種事故等の再発防止に役立つ事項として、次のことが考えられる。</p> <ul style="list-style-type: none"> ・ 小型船舶は、風波の影響を受けやすいので、堪航性を考慮し、気象及び海象の悪化が予想される場合には、移動時間も考慮して早期に操業を終えて帰港又は避難港に避難すること。
