船舶事故調査報告書

令和元年9月4日

運輸安全委員会（海事専門部会）議決

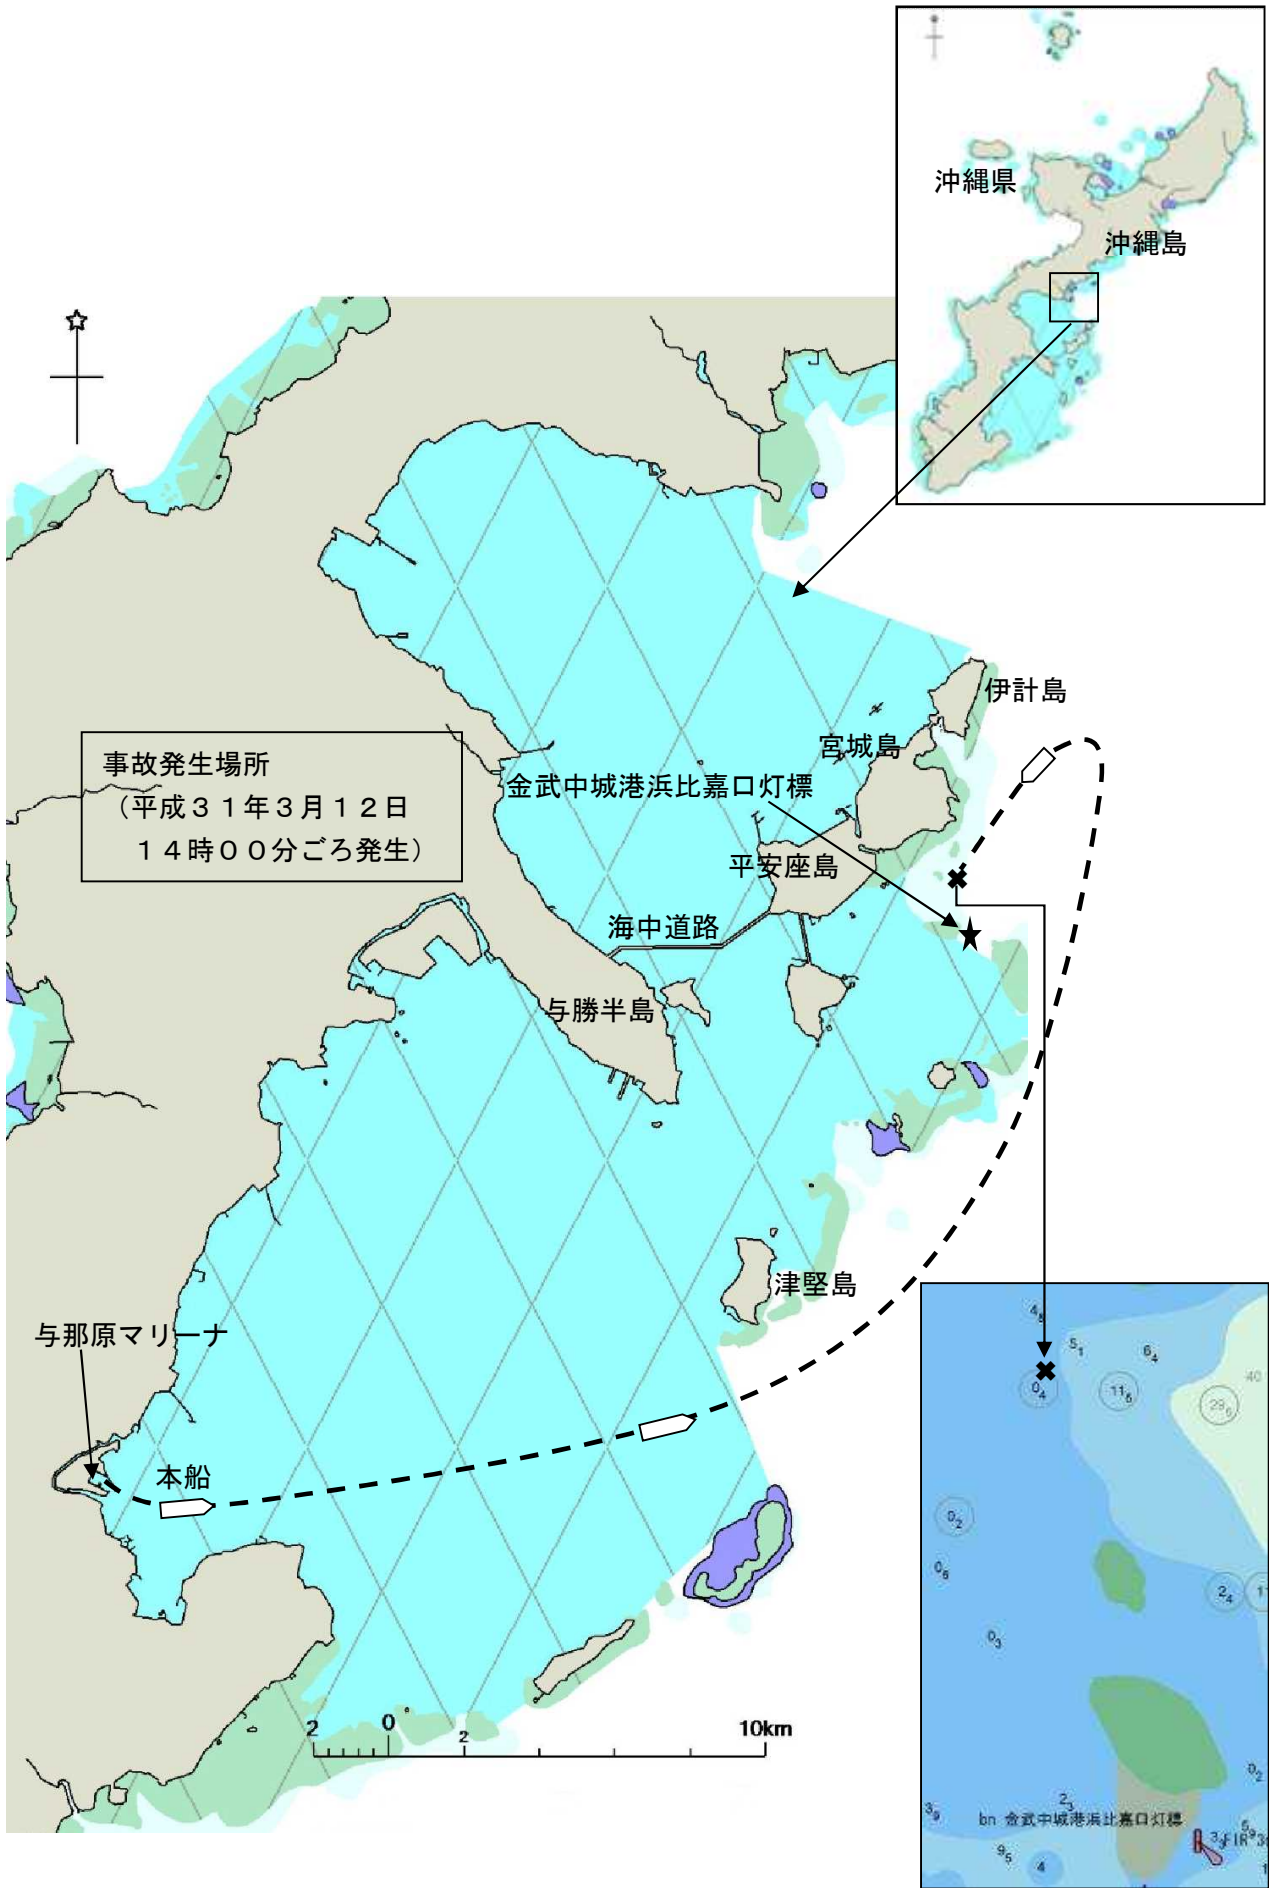
付図1 事故発生経過概略図

<p>けた。</p> <p>船長は、13時25分ごろ、伊計島南東方沖において、海上が穏やかで快晴でもあり、周囲に他船がいなかったため、機関を止めて漂泊した後、GPSプロッターで水深が約20mであることを確認した。</p> <p>船長は、13時45分ごろ、海中道路に向かうこととし、発進前にGPSプロッターを見たとき、水深が約20mあったので浅所がないと思い、機関を始動して平安座島東方沖に向けて真方位約228°の針路及び約16knの速力とし、船首方を目視で確認しながら操船した。</p> <p>本船は、平安座島東方沖に向けて南西進中、船長が、前方に白波が立っているのを認め、白波を避けようと約10knの速力として航行を続けたところ、14時00分ごろ、平安座島東方沖の浅所に乗り揚げた。</p> <p>船長は、海上保安庁へ通報し、16時20分ごろ巡視艇により同乗者と共に救助された。</p> <p>本船は、3月17日17時00分ごろ船長が手配した引船により本事故発生場所から引き降ろされ、えい航されてうるま市平安座漁港に陸揚げされた。</p> <p>(付図1 事故発生経過概略図、写真1 本船の船底部損傷状況 参照)</p>
<p>その他の事項</p>	<p>船長は、本船の喫水について、出航前及び海中道路に向かう際、測っていなかった。</p> <p>船長は、伊計島南東方沖で漂泊してGPSプロッターを見た後、平安座島東方沖に向けて航行中、GPSプロッターを活用していなかった。</p> <p>船長は、沖縄島海域での航行経験が年に10回程度あったが、伊計島沖から平安座島沖の海域を航行するのは本事故時が初めてであり、同海域の水路情報を事前に確認していなかった。</p>
<p>分析</p> <p>乗組員等の関与</p> <p>船体・機関等の関与</p> <p>気象・海象等の関与</p> <p>判明した事項の解析</p>	<p>あり</p> <p>なし</p> <p>なし</p> <p>本船は、伊計島南東方沖において南西進中、船長が、同沖を初めて航行する際、発進前にGPSプロッターで見たものの、水深が約20mあって浅所がないと思い、前方を目視で確認しながら航行を続けたことから、船首方の白波を見て速力を減じたものの、平安座島東方沖の浅所に乗り揚げたものと考えられる。</p>

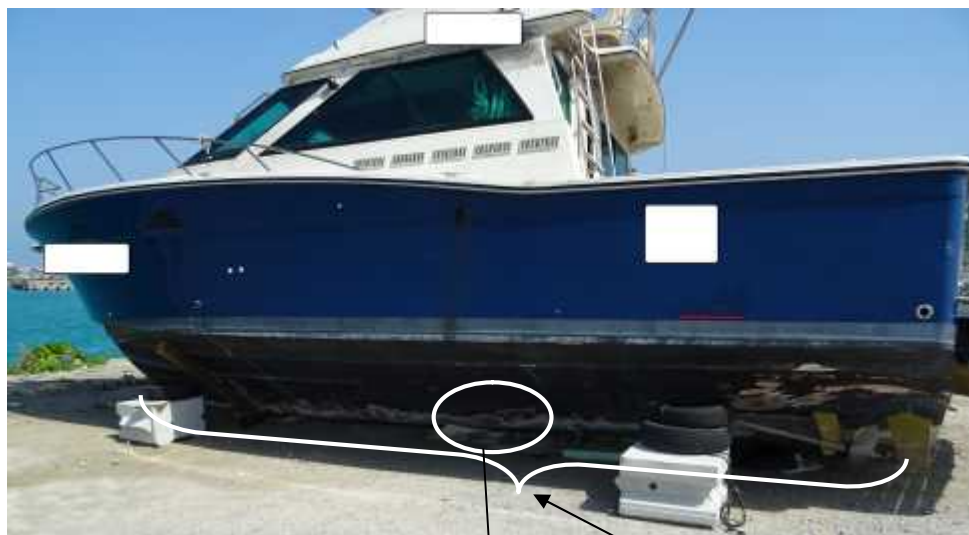
写真1 本船の船底部損傷状況

船首から船尾までの擦過傷

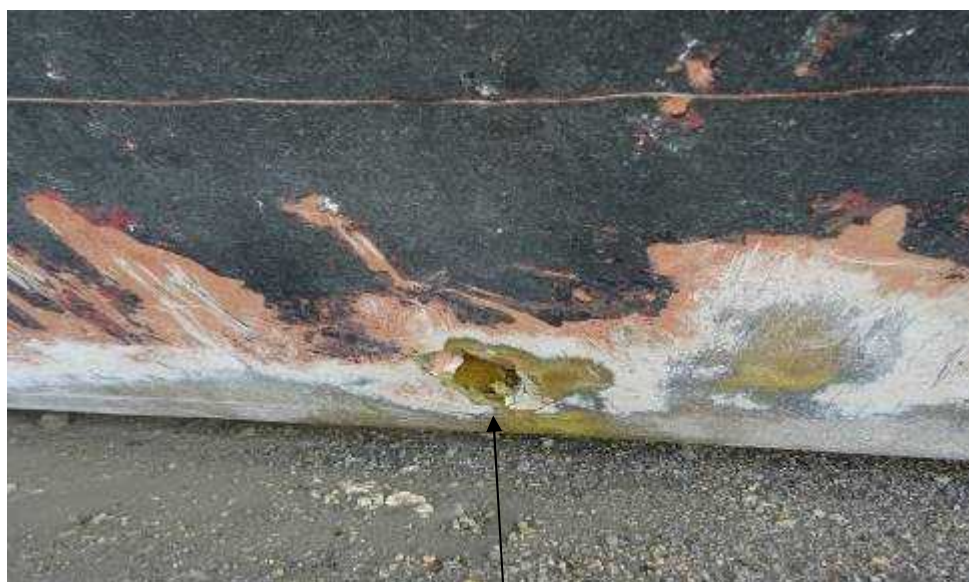
船底中央部の破口
