## 船舶事故調査報告書

令和元年9月4日  
 運輸安全委員会（海事専門部会）議決  
 委員 佐藤 雄二（部会長）  
 委員 田村 兼吉  
 委員 岡本 満喜子

事故種類	乗組員死亡
発生日時	不明（平成30年5月22日 01時15分ごろ～01時30分ごろの間）
発生場所	北海道えりも町襟裳岬南東方沖 襟裳岬灯台から真方位117° 214.0海里（M）付近 （概位 北緯40° 20.0′ 東経147° 25.0′）
事故の概要	漁船第五十八栄福丸は、漂流中、甲板員が落水して死亡した。
事故調査の経過	平成30年5月24日、本事故の調査を担当する主管調査官（横浜事務所）ほか1人の地方事故調査官を指名した。 原因関係者から意見聴取を行った。
事実情報 船種船名、総トン数 船舶番号、船舶所有者等 L×B×D、船質 機関、出力、進水年月日	漁船 第五十八栄福丸、13トン HK2-22202（漁船登録番号）、個人所有 13.93m（Lr）×3.31m×1.15m、軽合金 ディーゼル機関、540kW、平成9年4月 第200-30095号（船舶検査済票の番号）
乗組員等に関する情報	船長 男性 49歳 一級小型船舶操縦士・特殊小型船舶操縦士・特定 免許登録日 昭和61年6月27日 免許証交付日 平成28年2月2日 （令和3年6月26日まで有効） 操機長 男性 64歳 甲板員A 男性 61歳 甲板員B 男性 71歳
死傷者等	死亡 1人（甲板員A）
損傷	なし
気象・海象	気象：天気 晴れ、風 なし、視界 良好 海象：うねり 波向南西、波高約1m、水温 約7℃
事故の経過	本船は、船長及び甲板員Aほか6人が乗り組み、さけます流し網漁の目的で、平成30年5月20日12時00分ごろ北海道根室市歯舞漁港を出港し、同港南南東方沖の漁場（以下「本件漁場」という。）に向かった。 本船は、21日06時00分ごろ本件漁場に到着して操業を開始

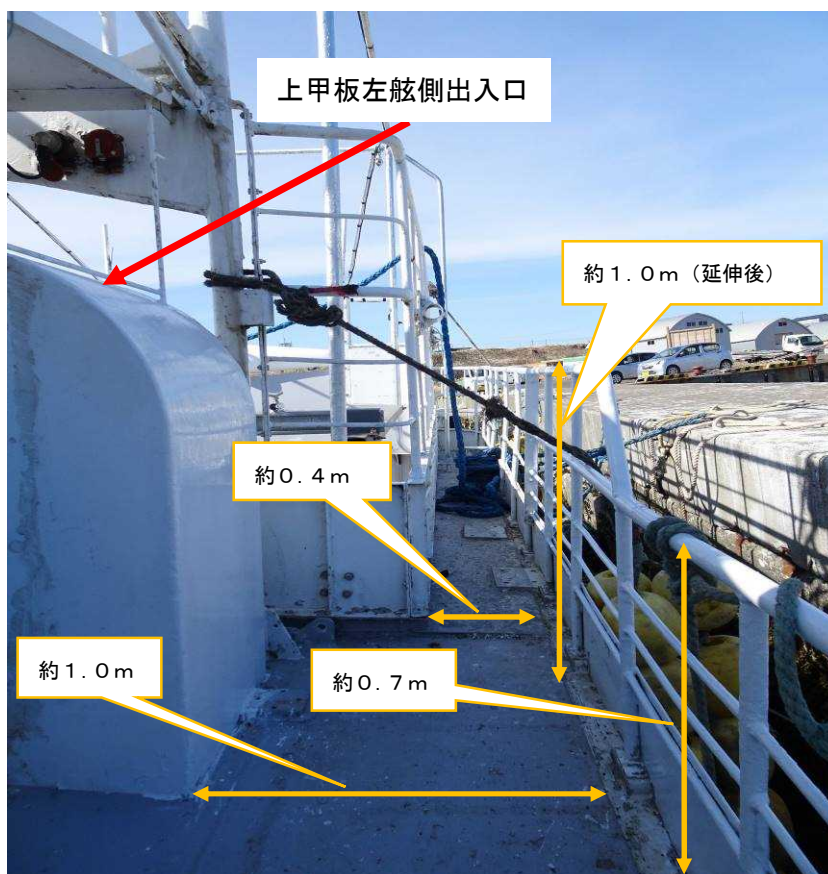
写真3 上甲板左舷通路（延伸工事後）

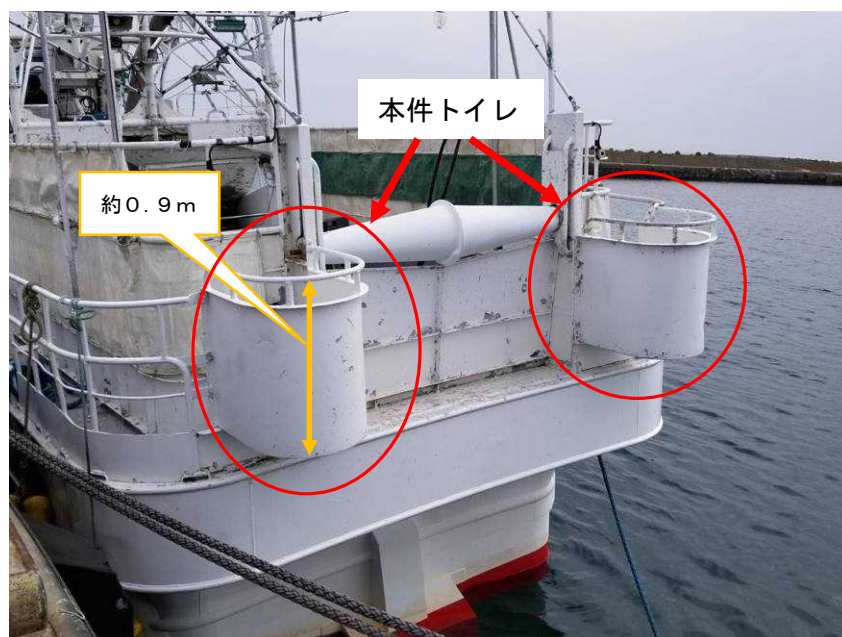
写真4 本件トイレ

<p>し、23時00分ごろ操業を一時中断し、次の操業開始まで本件漁場で漂泊を始めた。</p> <p>操機長及び甲板員Bは、食事をとった後に船内の休憩室で共に談笑していた甲板員Aが、22日01時15分ごろ船尾にある作業台兼簡易トイレ（以下「本件トイレ」という。）に行き、しばらくしても戻らなかったため、甲板員Aを探したところ、見当たらなかった。</p> <p>船長は、01時30分ごろ甲板員Bから甲板員Aが船内に見当たらないとの報告を受け、本件トイレに行った際、海中に転落したものと判断して、付近で操業していた僚船に連絡し捜索を依頼した。</p> <p>甲板員Aは、09時00分ごろ船長が所属する漁業協同組合に連絡し、同漁業協同組合から通報を受けた海上保安庁の巡視船及び航空機による捜索が行われたものの、発見されずに行方不明となった。</p> <p>（付図1 事故発生場所概略図 参照）</p>
<p>その他の事項</p>	<p>本船の乗組員は、本事故当時、操業が終了し、休憩室で談笑していた操機長、甲板員A及び甲板員Bを除き、船長が船橋当直中で他の乗組員が寢室で休息しており、22日01時15分以降、甲板員Aを目撃した者はいなかった。</p> <p>本船には、船尾の両舷に本件トイレがあり、床には蓋が設けられていた。</p> <p>本船の乗組員は、休憩室から出て本件トイレに行く場合、船体中央部に、船尾から取り込んだ網を船首に送る、送網管が設置されているので、いつも上甲板左舷通路を通る経路で移動していた。</p> <p>本船は、上甲板より下が二層に分かれており、休憩室が上甲板中央部直下に、その下層後部に寢室がそれぞれ設けられていた。</p> <p>（図1 参照）</p> <div data-bbox="606 1400 1388 1713" data-label="Diagram"> </div> <p>図1 一般配置図抜粋</p> <p>本船の上甲板通路付近の主要目は、次のとおりであった。</p> <ul style="list-style-type: none"> <li>・中央部及び後部のハンドレール：甲板上高さ約0.7m</li> <li>・中央部：幅約1.0m</li> <li>・後部：幅約0.4m</li> <li>・本件トイレ：床面からハンドレールまでの高さ約0.9m</li> </ul>

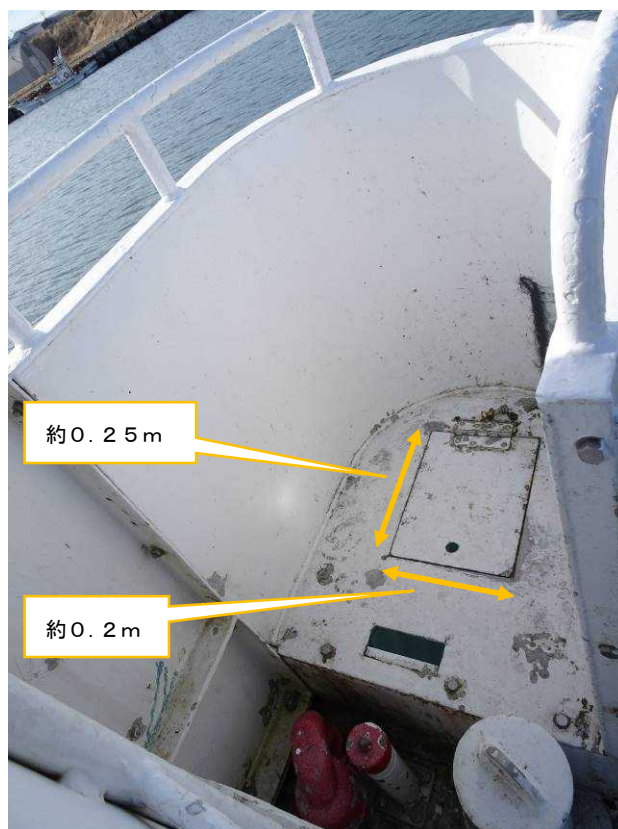
写真5 本件トイレの蓋

<p>・本件トイレの蓋：縦約0.25m、横約0.2m</p> <p>本船は、本事故当時、船尾甲板及び上甲板通路が作業灯で照射されていた。</p> <p>船長は、本事故当時、人がバランスを崩すような船体傾斜、動揺等はなかったと思った。</p> <p>甲板員Aは、平成30年4月4日本船に乗船したが、これまで、漁船の甲板員として約40年の経験があり、船上での作業にも慣れていていた。</p> <p>甲板員Aは、ジャージの上下、ジャンパーを着用し、ゴム長靴を履いており、トイレに行く際、救命胴衣を着用した形跡はなかった。</p> <p>甲板員Aは、後日、死亡認定により死亡届が受理され、除籍された。</p> <p>(写真1 本船、写真2 左舷後部、写真3 上甲板左舷通路(延伸工事後)、写真4 本件トイレ、写真5 本件トイレの蓋、写真6 上甲板左舷側出入口、写真7 休憩室 参照)</p>
<p><b>分析</b></p> <p>乗組員等の関与 船体・機関等の関与 気象・海象等の関与 判明した事項の解析</p>	<p>不明</p> <p>不明</p> <p>不明</p> <p>甲板員Aは、行方不明となり、死亡した。</p> <p>本船は、襟裳岬南東方沖において、漂泊中、甲板員Aが落水したものと考えられる。</p> <p>甲板員Aは、本件トイレに行く目的で休憩室の外に出たのち、落水した可能性があると考えられるが、目撃者がおらず、本人が本事故で死亡したことから、落水に至った状況を明らかにすることはできなかった。</p>
<p><b>原因</b></p>	<p>本事故は、夜間、本船が、襟裳岬南東方沖において、漂泊中、甲板員Aが落水したことにより発生したものと考えられる。</p>
<p><b>再発防止策</b></p>	<p>船長は、本事故後、休憩中、上甲板に出る場合は、近くの乗組員に声を掛けて出るように周知し、次の措置を講じた。</p> <ul style="list-style-type: none"> <li>・上甲板の左舷中央・後部側ハンドレールの高さを約0.3m延伸して1.0m、右舷中央・後部側ハンドレールの高さを約0.45m延伸して1.15mとした。</li> <li>・外舷側になるべく近づかないよう操舵室後方の船体中央部付近に水洗式の簡易トイレを増設した。</li> </ul> <p>今後の同種事故等による被害の軽減に役立つ事項として、次のことが考えられる。</p> <ul style="list-style-type: none"> <li>・船内から甲板室外に行く場合、救命胴衣を着用することが望ましい。</li> </ul>
