船舶事故調査報告書

事故種類	衝突
発生日時	平成30年6月20日 10時15分ごろ
発生場所	千葉県香取市与田浦 <small>なかす</small> 中洲三等三角点から真方位071°930m付近 （概位 北緯35°55.6′ 東経140°31.8′）
事故の概要	遊覧船やよい丸は、遊覧船しのぶ丸を横抱きにして西進中、また、遊覧船香取丸は、南東進中、しのぶ丸と香取丸とが衝突した。 しのぶ丸は、旅客2人が負傷し、右舷船首部舷縁材上面の破損等を生じ、また、香取丸は、船首部船底外板に擦過傷を生じた。
事故調査の経過	平成30年6月22日、本事故の調査を担当する主管調査官（横浜事務所）ほか1人の地方事故調査官を指名した。 原因関係者から意見聴取を行った。
事実情報 船種船名、総トン数 船舶番号、船舶所有者等 L×B×D、船質 機関、出力、進水等	A 遊覧船 やよい丸、5トン未満 232-31485千葉、個人所有 7.32m (Lr) × 1.71m × 0.49m、木 ガソリン機関、13.24kW、平成11年1月 B 遊覧船 しのぶ丸、5トン未満 232-25955千葉、個人所有 7.34m (Lr) × 1.48m × 0.51m、FRP ガソリン機関、13.24kW、平成8年1月 C 遊覧船 香取丸、5トン未満 232-31903千葉、個人所有 6.68m (Lr) × 1.60m × 0.56m、木 ガソリン機関、13.25kW、平成11年4月
乗組員等に関する情報	A 船長A 女性 77歳 一級小型船舶操縦士・特殊小型船舶操縦士・特定 免許登録日 昭和50年2月7日 免許証交付日 平成25年11月5日 （令和元年5月9日まで有効） B 船長B 女性 81歳 一級小型船舶操縦士・特殊小型船舶操縦士・特定 免許登録日 昭和50年2月7日

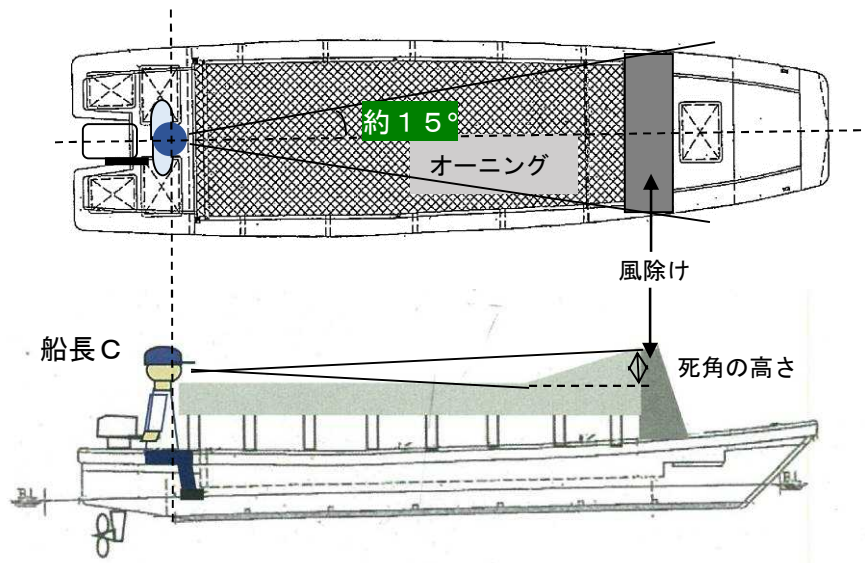
付図4 C船の死角の状況

<p>旅客を乗せて共に停船して救助を待っているはずなので、与田浦橋西方にはいないと思い、与田浦橋の橋脚を目標として航行しており、死角を補う見張りをおろそかにしていたと本事故後に思った。</p> <p>船長Cは、船長A及び船長Bが女性の船頭であったので、心配になり、急いで救助に行こうとして、慌てていたと本事故後に思った。</p> <p>本件船頭組合の各船は、緊急時の連絡手段として各船長が私用の携帯電話を使用していたので、同電話を所持していない船長と連絡を取ることができなかった。</p> <p>船長Cは、船長Bが私用の携帯電話を所持しているのを知っていたので、船長Bに連絡を取ってB船の場所を確認していれば良かったと本事故後に思った。</p> <p>本件船頭組合には、遊覧船の安全運航マニュアルに安全運航に関する事項が定められていたが、緊急時の船長同士の連絡体制等についての規則が定められていなかった。</p> <p>A船、B船及びC船は、定員分の救命胴衣を積載していた。</p> <p>船長A、船長B、船長C並びにA船及びB船の旅客は、全員が救命胴衣を着用していなかった。</p> <p>小型船舶の暴露甲板では、救命胴衣の着用義務が課されていたが、周囲に高さ75cm以上の柵等の船外への転落を防止する設備が設けられている場合には、着用努力義務とされており、A船、B船及びC船には同設備が設けられておらず、船長A、船長B及び船長Cは、同胴衣を着用する必要があった。</p> <p>(付図4 C船の死角の状況 参照)</p>
<p>分析</p> <p>乗組員等の関与</p> <p>船体・機関等の関与</p> <p>気象・海象等の関与</p> <p>判明した事項の解析</p>	<p>A あり、B なし C あり</p> <p>A なし、B あり C なし</p> <p>A なし、B なし C なし</p> <p>A船船列は、与田浦橋西方において、船長BがA船と繋いだロープを両手で掴んだ状況下、西進中、船長Aが、B船の横抱き状態を見ていて、右舷船首方に接近するC船に気付くのが遅れたことから、C船を避航する措置を採ることができず、船長Aが立ち上がった状態で手を振って声で合図したものの、B船とC船とが衝突したものと考えられる。</p> <p>C船は、与田浦橋西方において、船首方に死角が生じた状況下、与田浦橋に向かって南東進中、船長Cが、A船及びB船が共に与田浦橋西方にはいないと思い、船首方で西進するA船船列に気付かずに航行を続けたことから、B船と衝突したものと考えられる。</p> <p>船長Cは、B船が与田浦橋東方の新左衛門川付近で運航不能となっている旨の連絡を受け、A船及びB船が共に停船して救助を待っているはずなので、A船及びB船が与田浦橋西方にはいないと思ったもの</p>

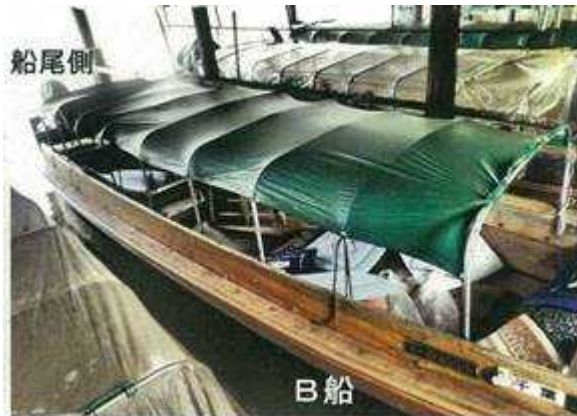
写真3 B船

<p>免許証交付日 平成25年11月5日 (令和元年5月9日まで有効)</p> <p>C 船長C 男性 77歳 一級小型船舶操縦士・特殊小型船舶操縦士・特定 免許登録日 昭和50年2月7日 免許証交付日 平成25年11月5日 (令和元年5月9日まで有効)</p>
死傷者等	<p>A なし B 軽傷 2人(旅客) C なし</p>
損傷	<p>A なし B 右舷船首部舷縁材上面に破損、両舷船首部舷縁材に擦過傷、オーニングの支柱に曲損 C 船首部船底外板に擦過傷</p>
気象・海象	<p>気象：天気 霧雨、風向 南東、風力 2、視程 約2km以下 水象：湖上 平穏</p>
事故の経過	<p>A船及びB船は、船長A及び船長Bがそれぞれ1人で乗り組み、旅客10人及び8人をそれぞれ乗せ、与田浦から千葉県香取市新左衛門川を經由して橋めぐりの遊覧の目的で、平成30年6月20日09時30分ごろ与田浦の乗船場をそれぞれ出発し、船長A及び船長Bが、それぞれ船尾で船外機の操縦ハンドルを持って操船し、B船が先航してA船がB船の後方を航行した。</p> <p>A船及びB船は、香取市与田浦川を航行したのち、新左衛門川に沿って航行し、常陸利根川接続部にある水門の手前で折り返して与田浦に向けて船外機により帰航を始めた。</p> <p>船長Bは、10時04分ごろB船が与田浦川を航行中に船外機に不具合が生じ、何度か始動を試みたが再始動できなかったため、口頭で船長AにB船のえい航を依頼した。</p> <p>A船は、10時05分ごろA船の船首部のステイにとって繫いだロープを船長BがB船の船首部において両手で掴んだ状態でB船を右舷側に横抱きとした船列(以下「A船船列」という。)を構成し、船長AがB船の状態を見ながら船外機を操縦し、約1.5ノット(kn)の速力(対地速力、以下同じ。)で航行を再開した。</p> <p>A船船列は、与田浦橋を通過して同橋西方に至ったところ、船長A及び船長Bが共に右舷船首方約100mのところA船船列に向かって接近するC船に気付き、船長Aが立ち上がって手を振るとともに声で合図したが、10時15分ごろB船の右舷船首部とC船の船首部とが衝突した。</p> <p>船長Bは、衝突の衝撃で落水し、付近にいた釣り船に救助され、与田浦の乗船場に移送された。</p>

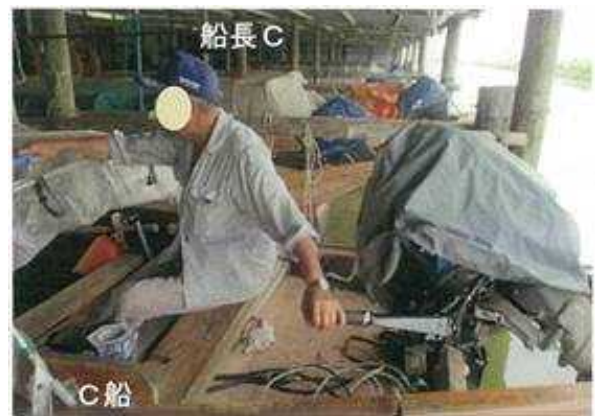
写真6 船長Cの操縦していた状況

<p>B船の旅客1人（以下「旅客B₁」という。）は、B船の右舷側最前列の座席に座っていたところ、旅客区画を覆うオーニングの最前部の支柱で頭部を強打した。</p> <p>B船の別の旅客1人（以下「旅客B₂」という。）は、B船の右舷側の船首から2列目の座席で立った姿勢でいたところ、衝突の衝撃でバランスを崩してオーニングの支柱に身体が当たった。</p> <p>B船の旅客全員は、来援した別の船に移乗し、与田浦の乗船場に戻った。</p> <p>旅客B₁及び旅客B₂は、本件船頭組合が要請した救急車で病院に搬送され、旅客B₁が頭部打撲傷と、旅客B₂が後日別の診療所で頸部捻挫及び背部挫傷とそれぞれ診断された。</p> <p>C船は、船長Cが1人で乗り組み、B船の旅客1人から電話で各船長が所属する船頭組合（以下「本件船頭組合」という。）に救助の要請があり、B船の救助に向かう目的で、10時14分ごろ与田浦の係船地を出発し、船尾部の操縦席に腰を掛けた姿勢で与田浦橋の南西端の橋脚を目標として約15knの速力で南東進した。</p> <p>船長Cは、与田浦橋が近くなったところ、船首方の状況を確認する目的で立ち上がると同時にC船がB船と衝突してB船の船首部に乗り上がったことに気付いた。</p> <p>（付図1 事故発生経過概略図、付図2 事故発生経過概略図（拡大）、付図3 A船船列の横抱き状況、写真1 B船が横抱きされていた状況、写真2 A船船首のロープ、写真3 B船、写真4 C船、写真5 C船の死角の状況、写真6 船長Cの操縦していた状況 参照）</p>
<p>その他の事項</p>	<p>A船、B船及びC船は、有効な音響信号器具として笛1個を甲板下部にある物入れに備えており、すぐに取り出して使用できる状態ではなかった。</p> <p>船長Aは、これまで使用したことがなかったので、A船船列の存在を知らせる有効な音響信号を行うことを思いつかなかったと本事故後に思った。</p> <p>A船及びB船は、客席の天井部に常設のオーニングを張っていた。</p> <p>C船は、雨天の際、オーニングを張っており、風除けの部分が高くなっていた。</p> <p>船長Cは、ふだん、船尾部で腰を掛けた姿勢で操船に当たれば、オーニングの風除けの部分により正船首方約15°の範囲に船首浮上によって死角が生じることを知っていたので、身体を左右に移動させて脇から見たり、腰を上げて目線を高くしたりして、操船に当たっていた。</p> <p>船長Cは、本事故当時、B船が与田浦橋東方の新左衛門川付近で運航不能となっている旨の連絡を受けた際、A船とB船が、同じ団体の</p>
