船舶事故調査報告書

令和元年9月4日

運輸安全委員会（海事専門部会）議決

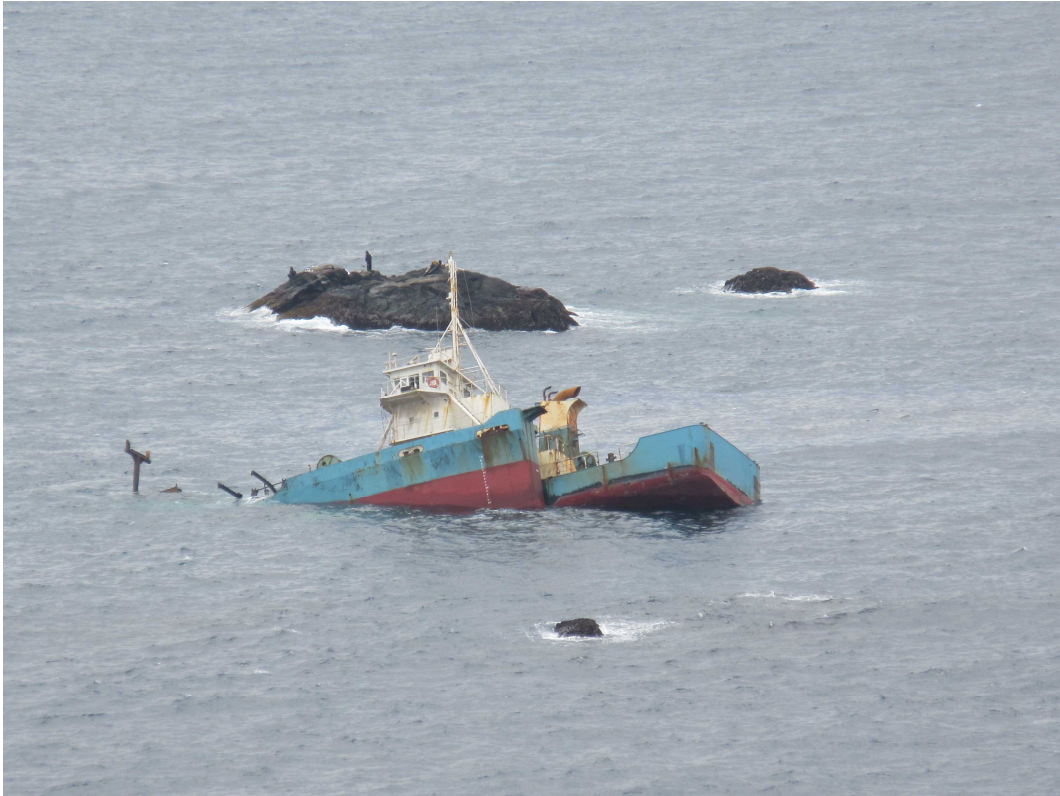
写真1 本事故後のA船押船列

<p>気象・海象</p>	<p>気象：天気 雨、風向 南、風速 約20m/s、視程 1M以下 海象：うねり 波高約3.0m、波向南南西 和歌山県南部には、3月28日10時16分に強風及び波浪注意報が発表され、本事故時も継続中であった。</p>
<p>事故の経過</p>	<p>A船は、船長及び航海士Aほか5人が乗り組み、B船の船尾凹部に船首を^{かん}嵌入して押船列（以下「A船押船列」という。）を構成し、平成30年2月27日に京浜港横浜区を出港して高知県須崎市須崎港に向けて本州南岸沿いを西進していたところ、28日海象状況が悪くなったので、和歌山県由良港に避難することとした。</p> <p>航海士Aは、3月1日01時35分ごろ単独の船橋当直につき、自動操舵で約9～10ノットの対地速力により西北西進中、右舷船首方に和深埼三ツ石照射灯（以下「三ツ石照射灯」という。）が照らす海面に当たった灯光を認め、同灯光から離れるように約2°～3°の左舵を取って船首を沖合に向けた。</p> <p>航海士Aは、レーダーで距岸が0.5M程度であることを確認し、変針後の針路で航行すれば、右舷方に存在する水上岩に乗り揚げることはないと思い、操縦席に腰を掛け、下を向いた姿勢でスマートフォンの操作を始めた。</p> <p>A船押船列は、航海士Aが、操舵室内に三ツ石照射灯の灯光が入り、驚いて顔を上げて船首方を見たところ、灯光に照らされた水上岩を至近に認め、自動操舵装置の針路設定つまみで左舵を取ったものの、02時14分ごろ水上岩に乗り揚げた。</p> <p>本事故後、船長は、02時24分ごろ、A社担当者に電話連絡して本事故の発生を知らせるとともに、海上保安庁に通報するよう依頼し、自らも02時35分ごろスマートフォンで118番に掛け、本事故の発生を通報した。</p> <p>船長は、乗組員全員を船橋に集め、救命胴衣を着用させ、退船準備を行った。</p> <p>乗組員は、06時37分ごろ海上保安庁のヘリコプターに救助され、和歌山県白浜町の南紀白浜空港に搬送された。</p> <p>A船押船列は、その後、破口から浸水し沈没したことでそれぞれ全損処理された。</p> <p>（付図1 事故発生場所概略図、写真1 本事故後のA船押船列 参照）</p>
