船舶事故調査報告書

令和元年9月4日

運輸安全委員会（海事専門部会）議決

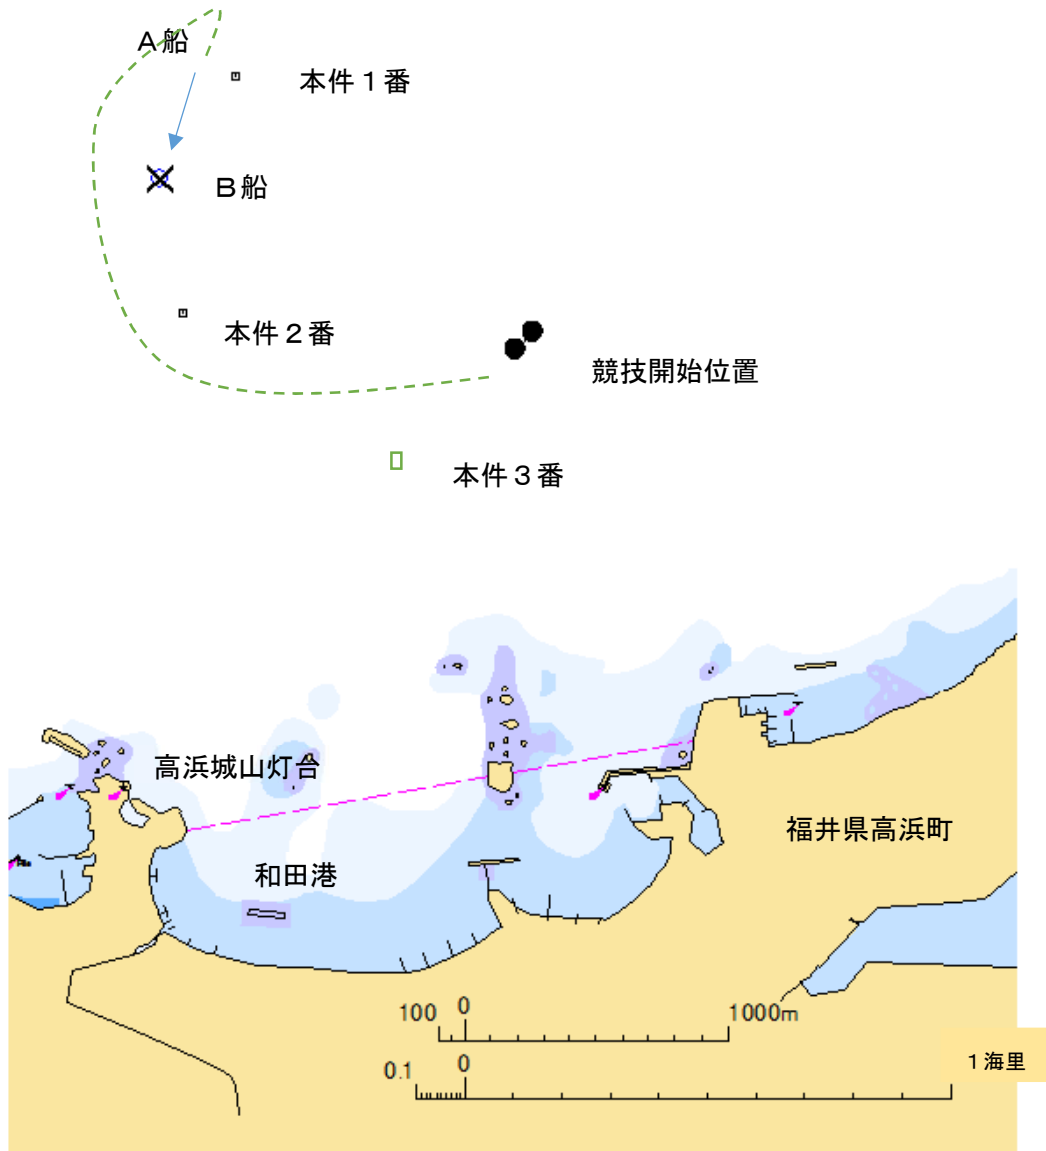
付図1 事故発生経過概略図

事故発生場所
(平成30年10月1日 13時24分ごろ発生)

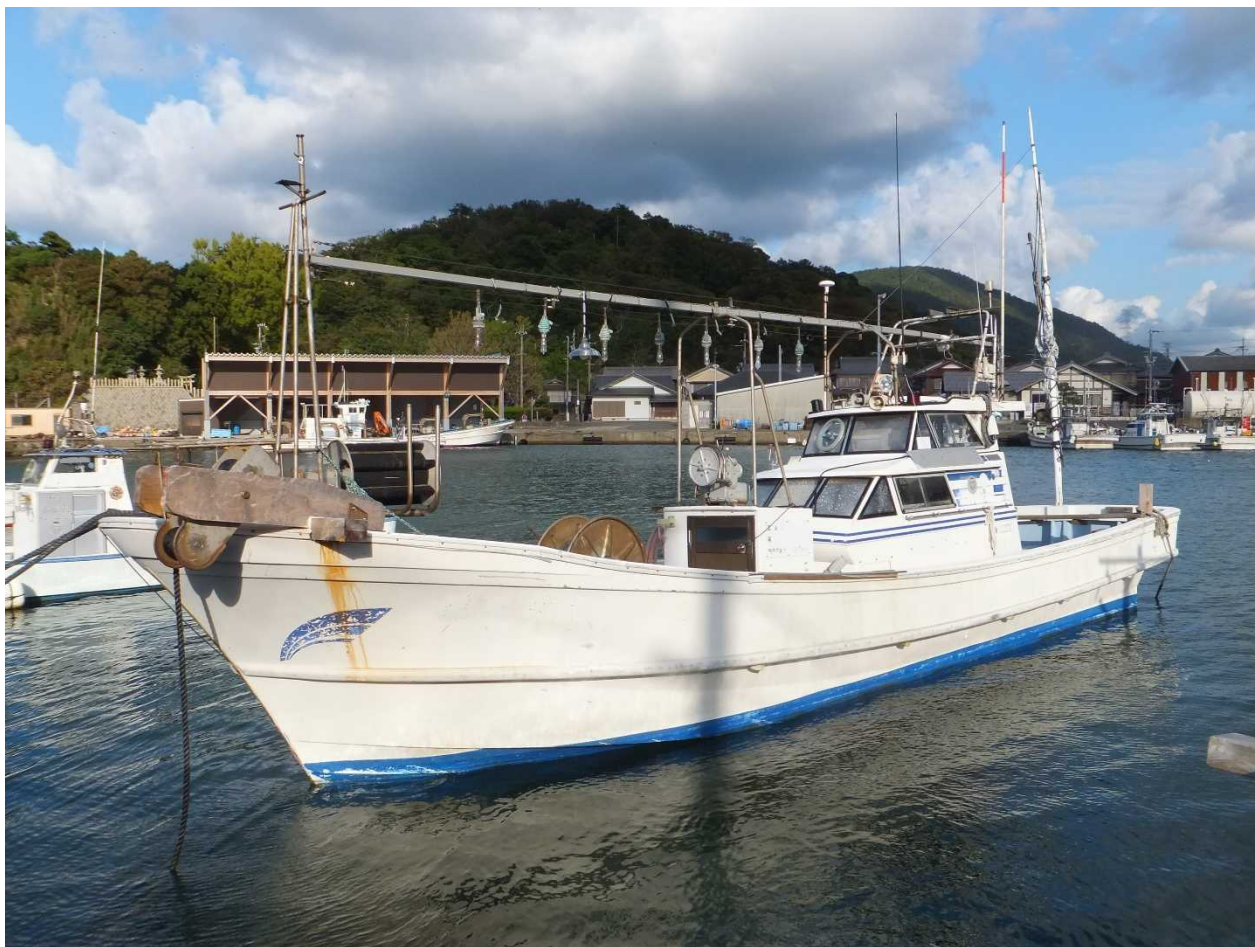
写真1 A船

その他の事項	船長Aは、約20knの速力で航行すると、約0.4m船首浮上し、船首左右にそれぞれ約15°の船首方に死角が生じるので、ふだん航

<p>行する場合は、10分に1回程度は船橋の天窓から顔を出して見張りをしていたが、本事故時は、本件2番には1～2分で到着するので天窓からの見張りを行っていなかった。</p> <p>A船及びB船の乗船者は、救命胴衣を着用していた。</p>
<p>分析</p> <p>乗組員等の関与 船体・機関等の関与 気象・海象等の関与 判明した事項の解析</p>	<p>A あり、B あり A あり、B なし A なし、B なし</p> <p>A船は、和田港北方沖において、本件2番に向けて南進中、船首方に死角が生じている状況下、船長Aが、進路方向に他船がないと思い、航行を続けたことから、漂流中のB船に気付かずにB船と衝突したものと考えられる。</p> <p>船長Aは、進路方向にB船とゴムボートが見当たらないので移動したと思い、死角が生じる約20knの速力であるものの、1～2分程度の航行であるから、天窓から顔を出して船首方の死角を補う見張りを行っていなかったものと考えられる。</p> <p>B船は、和田港北方沖において船首を北東方に向けて漂流中、船長Bが、A船を初認した際、A船が競技関係船舶であり、B船に接近はするものの自船を避けてくれると思い、A船の進路上にとどまっていたことから、A船と衝突したものと考えられる。</p>
<p>原因</p>	<p>本事故は、和田港北方沖において、A船が南進中、B船が漂流中、船長Aが、船首方に死角が生じている状況下、進路方向に他船がないと思い、航行を続け、また、船長Bが、A船が競技関係船舶であり、B船に接近はするものの自船を避けてくれると思い、A船の進路上にとどまっていたため、両船が衝突したものと考えられる。</p>
<p>再発防止策</p>	<p>今後の同種事故等の再発防止に役立つ事項として、次のことが考えられる。</p> <ul style="list-style-type: none"> ・セーリング競技会等多数の船舶が集まる場合において、船首方に死角が生じる船舶は、進路方向に他船がないとは思わず、短時間の航行であっても死角を補う適切な見張りをする事。 ・セーリング競技会等の会場で漂流する船舶は、自船に向かってくる船舶を認めた場合、十分に注意するとともに早めにその進路上から移動すること。

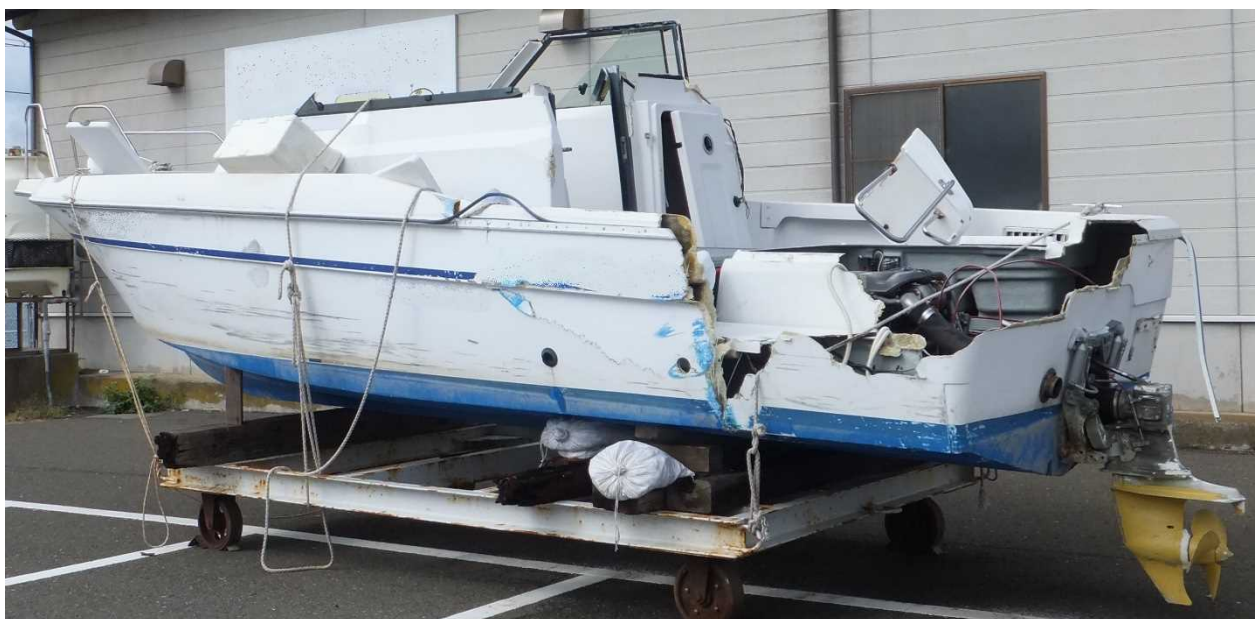
写真2 B船の損傷状況

B 軽傷 2人（同乗者）
損傷	A 右舷船首部外板に擦過傷、かんざしの左舷端に欠損 B 左舷船尾部外板に亀裂等
気象・海象	気象：天気 曇り、風向 北西、風力 2、視界 良好 海象：波高 約1m、波向 北西
事故の経過	<p>A船は、船長Aが1人で乗り組み、同乗者5人（報道関係者等）を乗せ、平成30年10月1日12時00分ごろ開始されたセーリング競技会の報道艇として参加していた。</p> <p>A船は、470級のセーリング競技の第2レース開始位置付近に船位し、競技用のマークブイの1番（以下「本件1番」という。）、2番（以下「本件2番」という。）及び3番（以下「本件3番」という。）の順にセーリングする競技の開始を待っていた。</p> <p>A船は、13時10分ごろ競技が開始されてしばらくした後、船長Aが、同乗者から本件1番へ移動するよう指示され、約8～10ノット（kn）の速力（対地速力、以下同じ。）とし、大回りで本件2番を右舷方に見て航行し、本件1番と本件2番の中央付近に漂泊しているB船とゴムボートを視認し本件1番に到着した。</p> <p>A船は、船長Aが、A船の同乗者から少し急いで本件2番へ移動するよう指示され、本件2番に向けたところ、先ほど視認したB船とゴムボートが見当たらないので移動したと思い、約20knの速力で航行中、13時24分ごろ右舷船首部とB船の左舷船尾部とが衝突した。</p> <p>B船は、船長Bが1人で乗り組み、同乗者3人を乗せ、競技用のマークブイの通過確認等の目的で、本件1番と本件2番を結んだ線の中央から北西約150mで船首を北東方向に向けて漂泊しながら、競技艇のセーリングを監視していた。</p> <p>B船は、船長Bが、左舷45°400m付近にA船がB船に船首を向けて航行しているのを認め、A船が競技会の関係船舶であり、接近はするものの自船を避けてくれると思いながら動きを見ていたところ、進路を変更せずに向かってきたので、A船を避けようとして前進全速としたが、行きあしが得られずに左舷船尾部とA船の右舷船首部とが衝突した。</p> <p>B船の同乗者のうちの2人は、競技会のために待機していた海上保安庁のゴムボート等に救助され、病院で診察を受け、1人が後頭部切創及び頸椎捻挫と、他の1人が左上腕打撲傷とそれぞれ診断された。</p> <p>B船は、自力航行中に浸水して沈没したが、後日、引き上げられた。</p> <p>（付図1 事故発生経過概略図、写真1 A船、写真2 B船の損傷状況 参照）</p>
