船舶事故調査報告書

令和元年9月4日

運輸安全委員会（海事専門部会）議決

事故種類	乗揚
発生日時	平成31年1月16日 01時13分ごろ
発生場所	石川県輪島市ゾウゾウ鼻付近 竜ヶ埼灯台から真方位264° 2.6海里（M）付近 （概位 北緯37° 24.0′ 東経136° 50.5′）
事故の概要	漁船第八十二永宝丸は、東進中、岩場に乗り揚げた。 第八十二永宝丸は、船長が負傷し、左舷外板の破口等を生じた。
事故調査の経過	平成31年1月16日、本事故の調査を担当する主管調査官（神戸事務所）ほか1人の地方事故調査官を指名した。 原因関係者から意見聴取を行った。
事実情報 船種船名、総トン数 船舶番号、船舶所有者等 L×B×D、船質 機関、出力、進水等	漁船 第八十二永宝丸、184トン 134424、永宝水産株式会社 41.31m×7.00m×3.00m、鋼 ディーゼル機関、735kW、平成9年2月21日
乗組員等に関する情報	船長 男性 66歳 五級海技士（航海） 免許年月日 昭和50年2月21日 免状交付年月日 平成27年3月25日 免状有効期間満了日 令和2年8月8日 技能実習生A（インドネシア共和国籍） 男性 21歳
死傷者等	軽傷 1人（船長）
損傷	左舷外板及び船底外板に破口（全損）
気象・海象	気象：天気 曇り、風向 北西、風速 約13～15m/s、視界 良好 海象：波向 西北西、波高 約3.0m、潮汐 下げ潮の中央期 能登沖には、1月15日17時35分に海上強風警報（最大風速18m/s）が発表され、23時40分に海上風警報（最大風速15m/s）に切り替えられ、本事故時も継続中であつた。 輪島市には、1月15日22時35分に強風注意報（平均風速15m/s）及び波浪注意報（有義波高3.0m）が発表され、本事故時も継続中であつた。
事故の経過	本船は、船長及び入国2年目の技能実習生A（以下技能実習生につ

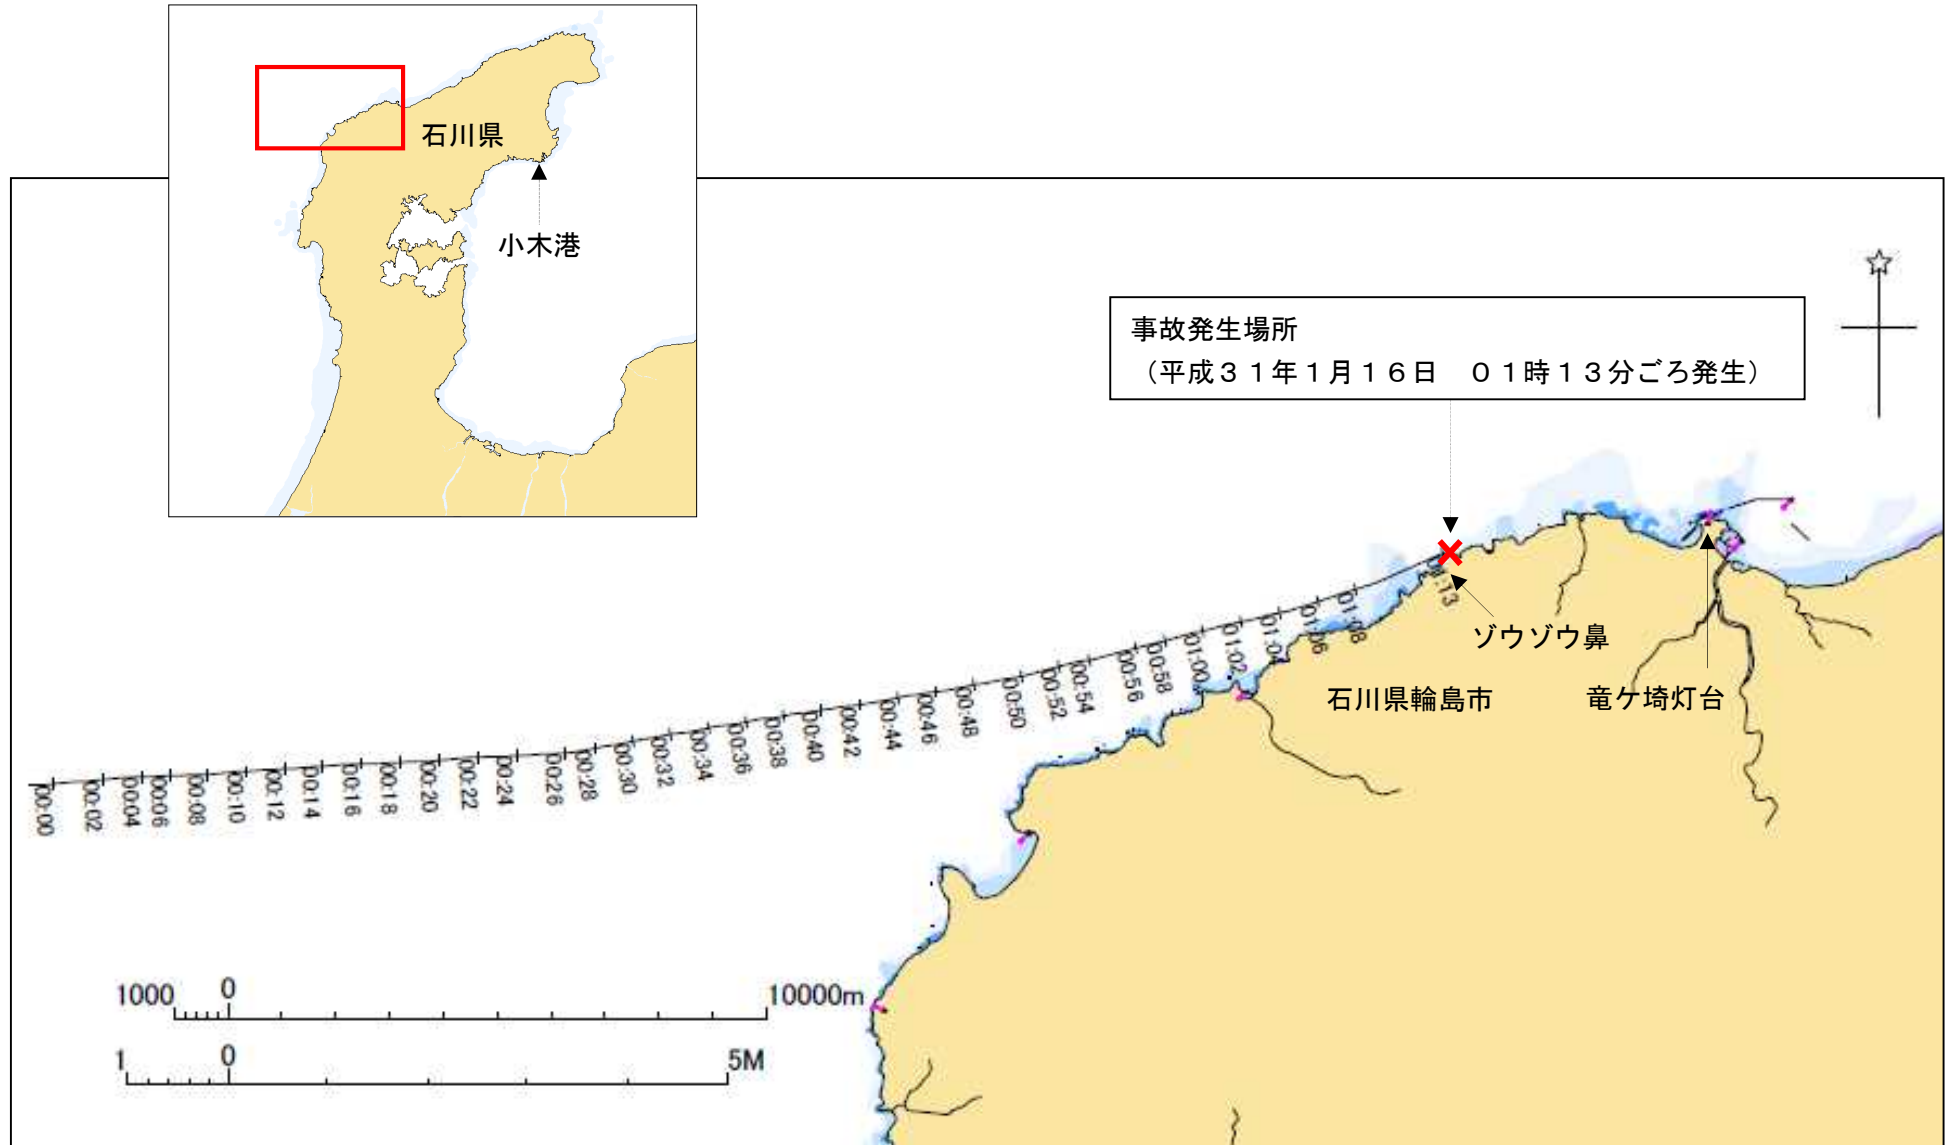
付図1 航行経路図

実習生Aは、15日23時00分ごろ前直の入国3年目の実習生2人と交替して単独の船橋当直につき、12Mレンジ及び16Mレンジのヘッドアップでオンセンター表示としたレーダー2台及びGPSプロッターを作動し、真方位080°の針路、約10~14ノットの対地速力で、自動操舵により航行していた。

第九管区海上保安本部運用司令センターの運用官は、01時10分ごろ本船の船舶電話へ連絡したところ、船長が、船舶電話の呼出音で目を覚まし、昇橋して受話器を取り、レーダーを見て陸岸に接近していることに気づき、左舵を取ったものの、01時13分ごろ本船が輪島市北岸の岩場に乗り揚げた。

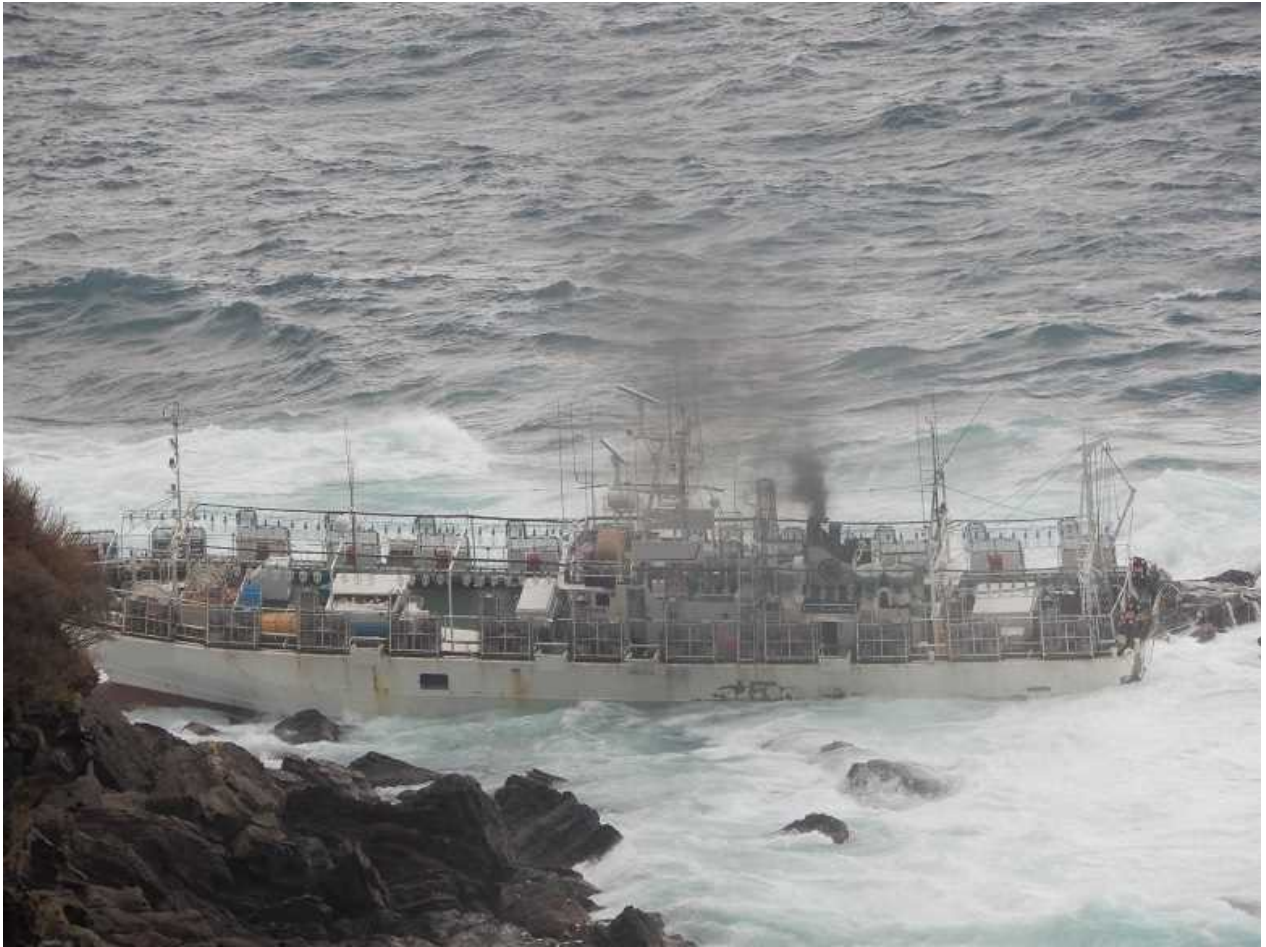
写真1 本船

船長は乗揚の衝撃で左脇腹に打撲を負った。

<p>再発防止策</p>	<p>今後の同種事故等の再発防止に役立つ事項として、次のことが考えられる。</p> <ul style="list-style-type: none"> ・ 船長は、有資格者による当直体制をとること。 ・ 航海計器の接近警報を作動させておくことが望ましい。
