船舶事故調査報告書

事故種類	衝突
発生日時	令和元年5月30日 08時30分ごろ
発生場所	静岡県牧之原市相良港南東方沖 相良港東防波堤灯台から真方位136° 2.0海里（M）付近 （概位 北緯34° 39.7′ 東経138° 14.4′）
事故の概要	漁船第二十一福一丸は、北北東進中、また、漁船天祥丸は、錨泊中、両船が衝突した。 天祥丸は、船長が負傷し、右舷外板の破口等を生じ、また、第二十一福一丸は、船首部に擦過傷を生じた。
事故調査の経過	令和元年6月6日、本事故の調査を担当する主管調査官（横浜事務所）ほか1人の地方事故調査官を指名した。 原因関係者から意見聴取を行った。
事実情報 船種船名、総トン数 船舶番号、船舶所有者等 L×B×D、船質 機関、出力、進水等	A 漁船 第二十一福一丸、4.9トン SO3-19758（漁船登録番号）、個人所有 11.00m（Lr）×2.65m×1.02m、FRP ディーゼル機関、漁船法馬力数90、平成元年3月2日 B 漁船 天祥丸、1.2トン SO3-24194（漁船登録番号）、個人所有 7.06m（Lr）×1.91m×0.80m、FRP ガソリン機関（船外機）、80kW（動力漁船登録票による）、 進水年不詳
乗組員等に関する情報	A 船長A 男性 66歳 一級小型船舶操縦士・特殊小型船舶操縦士・特定 免許登録日 昭和53年2月24日 免許証交付日 平成30年12月10日 （令和6年12月7日まで有効） B 船長B 男性 72歳 一級小型船舶操縦士・特殊小型船舶操縦士・特定 免許登録日 平成11年11月11日 免許証交付日 平成25年12月11日 （令和元年11月10日まで有効）
死傷者等	A なし

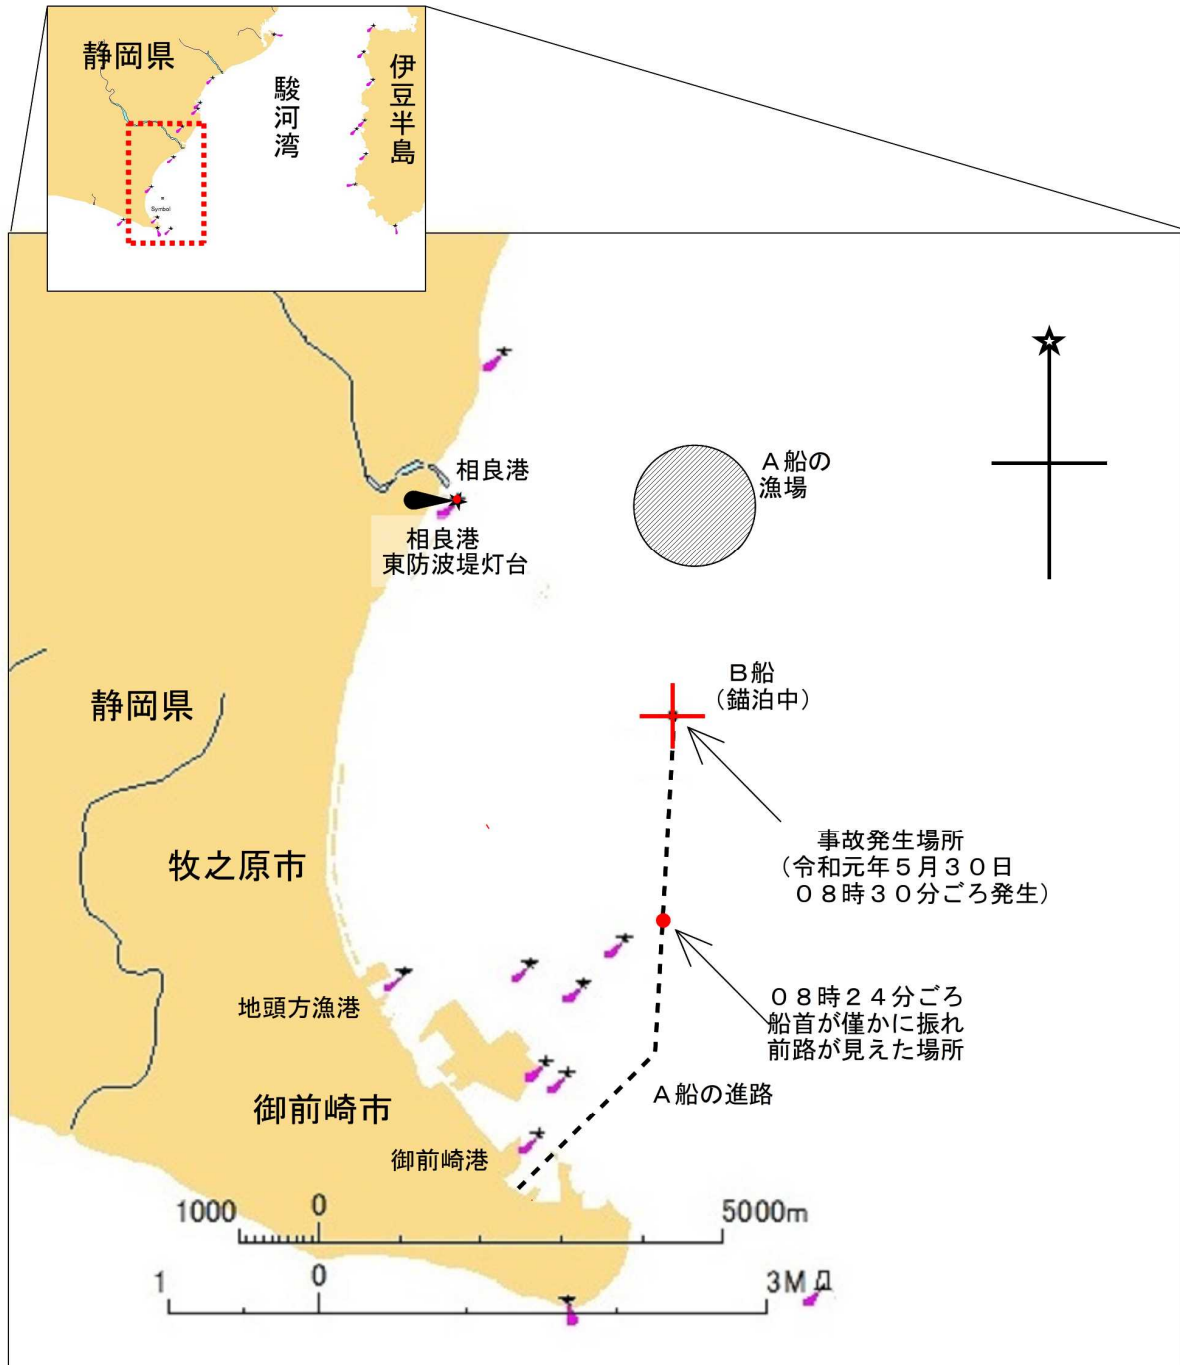
付図1 事故発生経過概略図

<p>を始めた。</p> <p>B船は、船長Bが、いさき約60匹を釣り、08時07分ごろ家族からの連絡を受け、大漁である旨を伝えて帰航することとし、後片付けを始めた。</p> <p>B船は、船首が南南西方に向いて錨泊中、08時29分ごろ揚錨に取り掛かる目的で、前部甲板に向かおうと左舷側通路に至って船首方を見たところ、右舷船首方にB船に向けて接近するA船を認め、B船を避けるよう両手を大きく振って合図を行ったが、なおも接近するので、身の危険を感じて後部甲板に戻り右舷側から海に飛び込んだ直後、A船の船首部がB船の右舷後部に衝突した。</p> <p>船長Bは、間もなく海面上に顔を出し、船長A及び来援した目撃漁船の乗組員に救助されて御前崎港に移送された後、救急車で病院に搬送され、2週間の加療を要する打撲傷と診断された。</p> <p>B船は、転覆した後、B船が所属する漁業協同組合の僚船により地頭方漁港にえい航された後、廃船処理とされた。</p> <p>(付図1 事故発生経過概略図、写真1 A船、写真2 A船の損傷状況、写真3 B船、写真4 B船の損傷状況 参照)</p>
<p>その他の事項</p>	<p>船長Aは、自ら所有する漁船で船長職をとった後、平成29年ごろから本船に船長として乗り組み、御前崎港東方沖から北東方沖のしらす漁の漁場から御前崎港に漁獲物を運搬する運航に従事し、週当たり約5日間05時00分ごろから10時00分ごろまで2～3往復する運航を行っていた。</p> <p>船長Aは、A船が約10～16knで航行中、船首が浮上し、操縦席に腰を掛けて見張りに当たれば、船首方に約15°の死角が生じることを承知していた。</p> <p>船長Aは、船首が浮上する状況において、操縦席の椅子の上に立って操舵室天井から顔を出したり、船首を左右に大きく振ったりするなどして、前路の見張りに当たることもあったが、本事故当時、船首方に支障となる船はいないと思ったので、船首を大きく振ったり、操縦席の上に立ったりして見張りに当たるなどによる死角を補う見張りを行っていなかった。</p> <p>船長Bは、平成23年ごろから漁業協同組合の組合員となり、地頭方漁港東方沖付近で専ら一本釣り漁に従事していた。</p> <p>船長Bは、ふだん早朝から08時30分ごろまで操業を行っており、錨泊する場合、B船付近を通過する船が避けてくれ、危険な状況に遭遇したことがなかったので、他船がB船を避けてくれると思い、周囲を気にしておらず、本事故当時、しらす漁船が行き来するのを認めていたが、いつものように周囲を気にしていなかったため、B船に向かうA船が至近となるまで気付くことができなかつたと、本事故後に思った。</p>

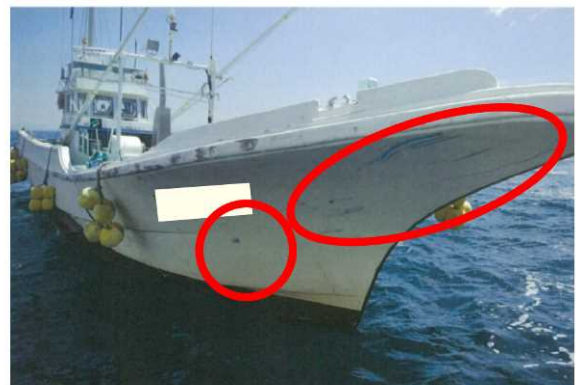
B 軽傷 1人（船長B）
損傷	A 船首部に擦過傷 B 右舷及び左舷後部外板に破口を伴う擦過傷
気象・海象	気象：天気 晴れ、風向 北東、風力 2、視界 良好 海象：波高 約0.5m、潮汐 低潮時、水温 約21℃
事故の経過	<p>A船は、船長Aが1人で乗り組み、僚船が漁獲したしらすを積載する目的で、令和元年5月30日08時00分ごろ相良港東方沖の漁場に向けて静岡県御前崎市御前崎港を出港した。</p> <p>A船は、船長Aが、操舵室左舷側の操縦席に腰を掛けて船橋当直につき、主機を全速力前進にかけ、約14ノット（kn）の速力（対地速力、以下同じ。）となり、船首が上がって船首方に死角が生じている状態で、手動操舵により北北東進した。</p> <p>船長Aは、08時24分ごろ、船首が僅かに振れて前路が見えた際、しらす漁船のほかにも他船を見掛けなかったため、船首方に支障となる船はいないと思い、針路及び速力を保持して北北東進を続けた。</p> <p>船長Aは、08時30分ごろ、ドスンという音とともに船首部が上がって船体が停止し、右舷側にB船の船首部が見えたので、衝突したことを知り、直ちに主機を中立運転とした。</p> <p>船長Aは、A船がB船に乗り揚げた状態なので、主機を後進に掛けて後退し、主機を中立運転として付近で漂流を始めたところ、左舷方の海面に船長Bが顔を出して浮いているのを認め、救助しようと細索を投げて船長Bにつかまらせたものの、1人で船長Bを甲板上に助け上げるができなかった。</p> <p>船長Aは、A船の後方を同航中に「本事故発生を目撃した他のしらす漁船1隻」（以下「目撃漁船」という。）が来援したので、A船に着けた目撃漁船の乗組員と共に、船長BをA船甲板上に引き上げた。</p> <p>船長Aは、目撃漁船に船長Bの移送を要請し、また目撃漁船の船長は、所属する漁業協同組合を経由して海上保安庁及び消防署に本事故の発生を通報した。</p> <p>船長Aは、転覆した状態となったB船を見守り、来援したB船の僚船にえい航を依頼した後、係留地である牧之原市地頭方漁港に自力で帰った。</p> <p>B船は、船長Bが1人で乗り組み、いさきの一本釣り漁の目的で、30日04時30分ごろ、相良港南東方沖の漁場に向けて同港を出港した。</p> <p>船長Bは、05時00分ごろ漁場付近に到着し、魚群探知機を使用してポイントを探した後、06時00分ごろ、長さ約4mの錨鎖及び約36mの錨索に接続した重さ6kgの錨を船首部から投下し、操舵室前部のマストから操舵室後部に張った掲揚索に黒色の球形形象物1個を表示して錨泊を開始し、後部甲板舷側から左右に竿を2本出して漁</p>

写真2 A船の損傷状況
