船舶事故調査報告書

事故種類	転覆
発生日時	平成30年12月13日 15時10分ごろ
発生場所	愛知県名古屋港第4区（金城ふ頭西側海面） 名古屋港高潮防波堤中央堤西灯台から真方位051° 2.47海里（M）付近 （概位 北緯35°02.1′ 東経136°50.5′）
事故の概要	作業船さちかぜは、北進中、転覆した。 さちかぜは、船外機の濡損等を生じた。
事故調査の経過	平成30年12月18日、本事故の調査を担当する主管調査官（横浜事務所）ほか1人の地方事故調査官を指名した。 原因関係者から意見聴取を行った。
事実情報 船種船名、総トン数 船舶番号、船舶所有者等 L×B×D、船質 機関、出力、進水等	作業船 さちかぜ、2.7トン 243-40176愛知、名古屋港管理組合 7.99m (Lr) × 2.29m × 0.85m、FRP ガソリン機関（船外機）、84.60kW、平成26年8月
乗組員等に関する情報	船長 男性 52歳 一級小型船舶操縦士・特殊小型船舶操縦士・特定 免許登録日 平成4年10月1日 免許証交付日 平成26年3月25日 （平成31年3月24日まで有効）
死傷者等	なし
損傷	船外機に濡損、船室ドアに破損
気象・海象	気象：天気 晴れ、風向 北西、風力 2、視界 良好 海象：波向 南、波高 約0.2～0.3m、潮汐 下げ潮の末期
事故の経過	本船は、船長ほか1人が乗り組み、名古屋港のPR映像を撮影するスタッフ（以下「同乗者」という。）5人を乗せ、同乗者が同港の映像を撮影する目的で、平成30年12月13日13時00分ごろ名古屋港第1区所在のガーデンふ頭を出発し、名古屋港内を移動した。 本船は、船長及び乗組員が操舵室内前部の操縦席に腰を掛けた姿勢で見張りとお操縦に当たり、同乗者2人が操縦席後方の両舷に設置されたベンチにそれぞれ腰を掛け、同乗者3人が後部甲板に立った姿勢で待機し、金城ふ頭西方沖を約7～8ノット（kn）の速力（対地速力、

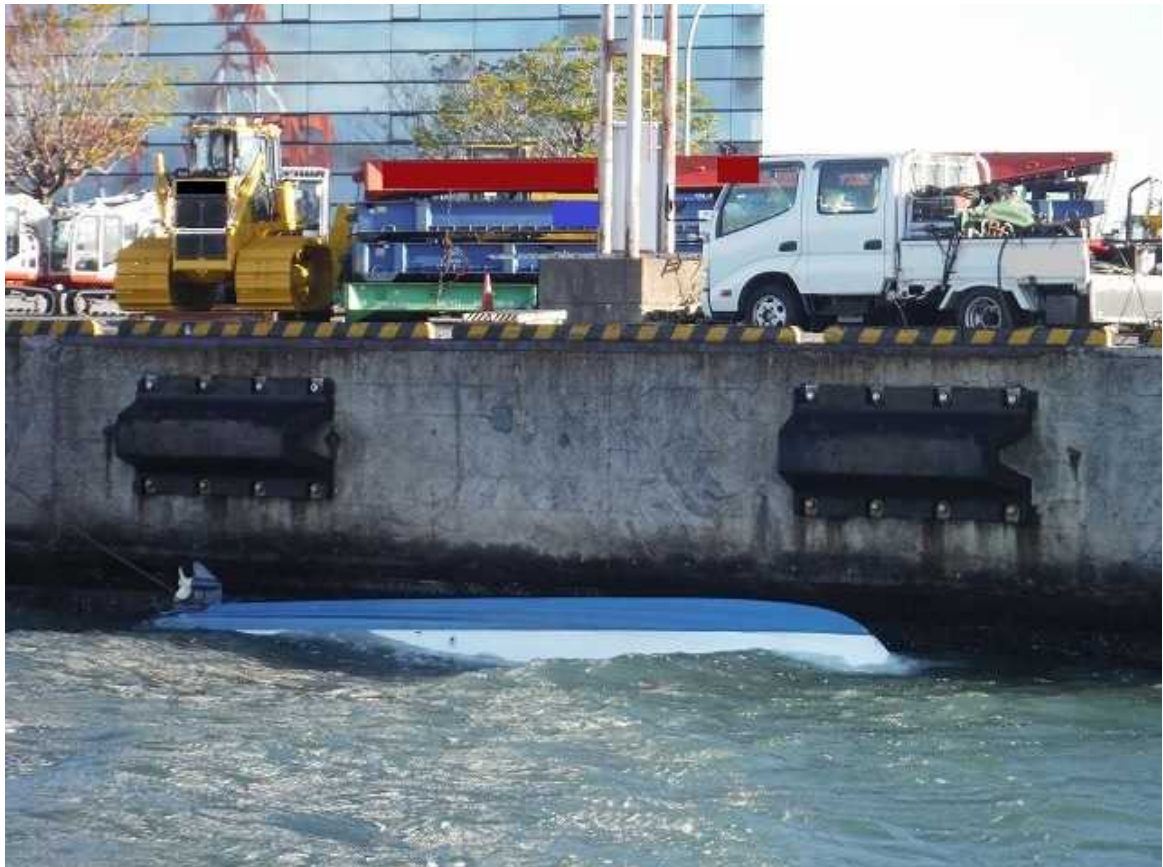
<p>判明した事項の解析</p>	<p>本船は、名古屋港第4区を北進中、船長が、船首方に本件引き波を認め、本件引き波を追い越すことができると思い、本件引き波の頂上に乗ったことから、船体がバランスを崩し、船首を右方に振って左舷側に傾斜し、船長が原針路に戻すつもりで左舵一杯を取って機関の回転数を一杯に上げた直後、左舷への傾斜が増大して転覆したものと考えられる。</p> <p>船長は、過去に波高1mを超える引き波を乗り越えた経験があったことから、本件引き波を無事に追い越すことができると思ったものと考えられる。</p> <p>本船は、半滑走状態で航行し、左舷に傾斜している状況下、船長が左舵一杯を取って機関の回転数を一杯に上げたことから、滑走型艇の旋回時特性（内方傾斜）により旋回側である左舷への傾斜が増大した可能性があると考えられる。</p>
<p>原因</p>	<p>本事故は、本船が、名古屋港第4区を北進中、本件引き波の頂上に乗ったため、船体がバランスを崩し、船首を右方に振って左舷に大きく傾斜して転覆したものと考えられる。</p>
<p>再発防止策</p>	<p>今後の同種事故等の再発防止に役立つ事項として、次のことが考えられる。</p> <ul style="list-style-type: none"> ・大きな引き波は無理に追い越さないこと。 ・引き波を追い越す場合は、引き波に対して船の向きを直角に保ち、速力調整を慎重に行いながら速やかに追い越すこと。

写真2 転覆した状態の本船
