船舶事故調査報告書

事故種類	衝突
発生日時	平成31年2月11日 18時45分ごろ
発生場所	茨城県北茨城市 ^{おおつ} 大津港東南東方沖 大津岬灯台から真方位127°16.1海里（M）付近 （概位 北緯36°40.0′ 東経141°04.1′）
事故の概要	漁船第五十二石田丸 ^{いしだ} は、漂泊中、また、漁船第十一海栄丸 ^{かいえい} は、北進中、両船が衝突した。 第五十二石田丸は、右舷船尾部外板に凹損等を生じ、また、第十一海栄丸は、右舷船尾部ブルワークの凹損等を生じた。
事故調査の経過	平成31年3月11日、本事故の調査を担当する主管調査官（横浜事務所）ほか1人の地方事故調査官を指名した。 原因関係者から意見聴取を行った。
事実情報 船種船名、総トン数 船舶番号、船舶所有者等 L×B×D、船質 機関、出力、進水等	A 漁船 第五十二石田丸、236トン 142420、株式会社石田丸漁業 46.25m（Lr）×8.50m×3.80m、鋼 ディーゼル機関、2,501kW、平成27年3月 B 漁船 第十一海栄丸、199トン 142313、丸成漁業株式会社 39.40m（Lr）×9.20m×3.60m、鋼 ディーゼル機関、2,206kW、平成26年9月
乗組員等に関する情報	A 船長A 男性 37歳 四級海技士（航海） 免許年月日 平成16年7月29日 免状交付年月日 平成31年2月5日 免状有効期間満了日 令和6年7月28日 B 船長B 男性 36歳 四級海技士（航海） 免許年月日 平成25年4月9日 免状交付年月日 平成30年1月10日 免状有効期間満了日 令和5年4月8日
死傷者等	なし
損傷	A 右舷船尾部外板に凹損及び擦過傷

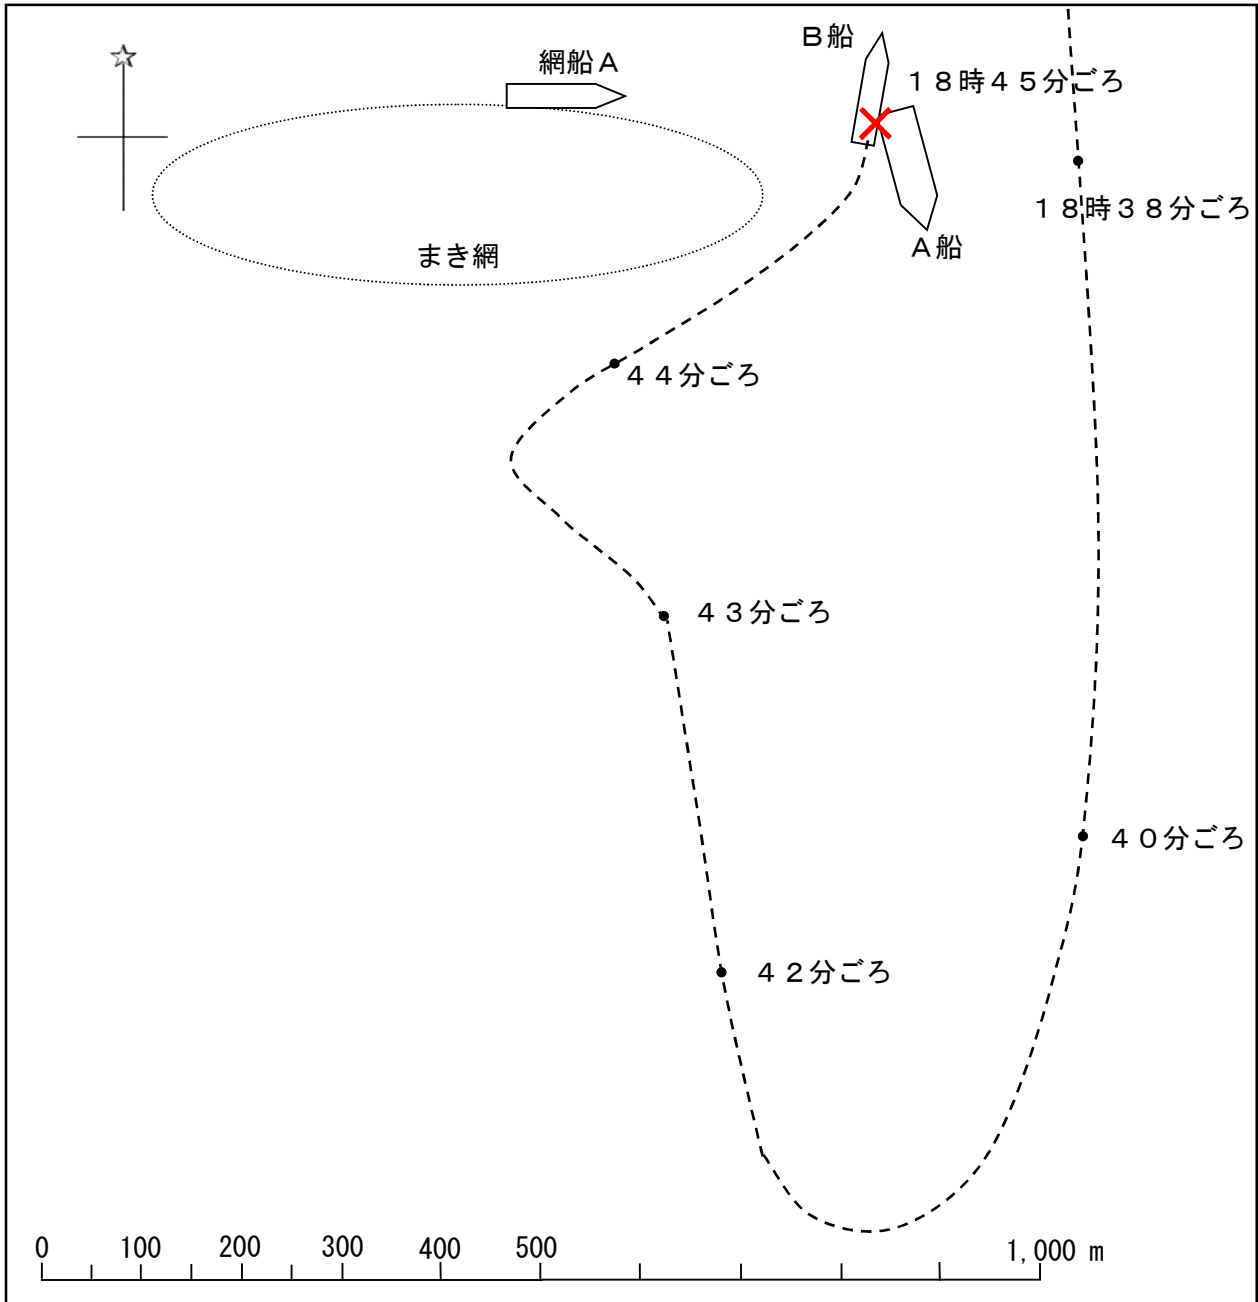
付図2 事故発生経過概略図（推定）

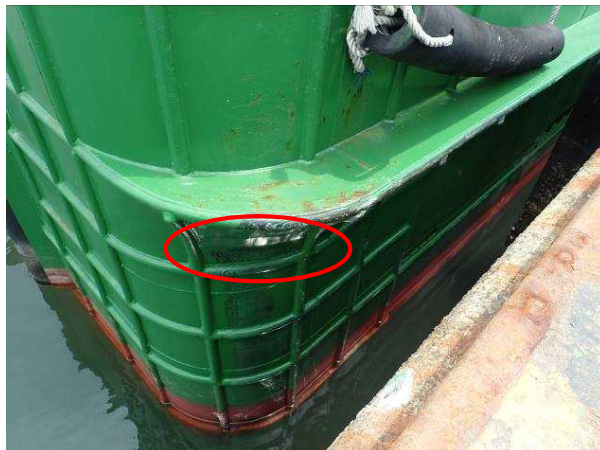
写真2 A船の損傷状況（修理後）

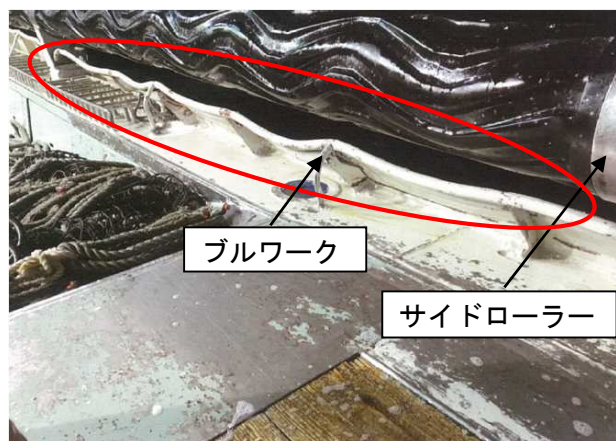
B 右舷船尾部ブルワーク及びサイドローラーに凹損、右舷船尾部外板に擦過傷
気象・海象	<p>気象：天気 曇り、風向 北東、風速 4～5m/s、視界 良好</p> <p>海象：波高 約1～2m</p> <p>日没時刻：17時12分ごろ</p>
事故の経過	<p>A船は、まき網漁の運搬船で、船長Aほか9人（日本国籍7人、インドネシア共和国籍2人）が乗り組み、網船1隻（以下「網船A」という。）と共に大津港東南東方沖の漁場へ向けて平成31年2月11日12時45分ごろ茨城県神栖市波崎漁港を出港した。</p> <p>網船Aは、18時20分ごろ大津港東南東方沖で魚群を探知し、18時35分ごろ浮子網で半径約250mの円状に魚群を取り囲み、船首を東方に向けて漂流した状態で、漁網底部にある環状に配置されたおもりに通す索を締め付けたのち、舷側からおもりの束を引き揚げる環巻き作業を始めた。</p> <p>A船は、環巻き作業が終わるまで網船Aの東方約150～200mの場所でソナー*1により網船Aのまき網に入った魚群を監視ながら、船首を南南東に向けて漂流して待機していた。（図1参照）</p>

写真4 B船の損傷状況
（右舷船尾部ブルワークの凹損）
