船舶事故調査報告書

令和元年12月18日
 運輸安全委員会（海事専門部会）議決
 委員 佐藤 雄二（部会長）
 委員 田村 兼吉
 委員 岡本 満喜子

事故種類	乗組員死亡
発生日時	令和元年7月21日 08時50分ごろ
発生場所	宮城県石巻市金華山 ^{きんか} 東南東方沖 金華山灯台から真方位120°495海里（M）付近 （概位 北緯34°10.0′ 東経150°16.0′）
事故の概要	漁船第三十一日東丸 ^{にっとう} は、漂泊中、船底に設置された低周波ソナーのセンサの点検で潜水による確認を行っていた機関士が、溺死した。
事故調査の経過	令和元年8月9日、本事故の調査を担当する主管調査官（横浜事務所）ほか1人の地方事故調査官を指名した。 原因関係者から意見聴取を行った。
事実情報 船種船名、総トン数 船舶番号、船舶所有者等 L×B×D、船質 機関、出力、進水等	漁船 第三十一日東丸、325トン 141813、日東水産株式会社 66.42m×11.60m×6.68m、鋼 ディーゼル機関、2,942kW、平成24年10月
乗組員等に関する情報	船長 男性 40歳 四級海技士（航海） 免許年月日 平成17年11月30日 免状交付年月日 平成28年4月6日 免状有効期間満了日 令和2年11月29日 漁労長 男性 66歳 四級海技士（航海） 免許年月日 昭和49年12月20日 免状交付年月日 平成27年3月6日 免状有効期間満了日 令和2年3月13日 機関士 男性 34歳 四級海技士（機関） 免許年月日 平成24年8月27日 免状交付年月日 平成28年8月26日 免状有効期間満了日 令和3年8月24日
死傷者等	死亡 1人（機関士）
損傷	なし

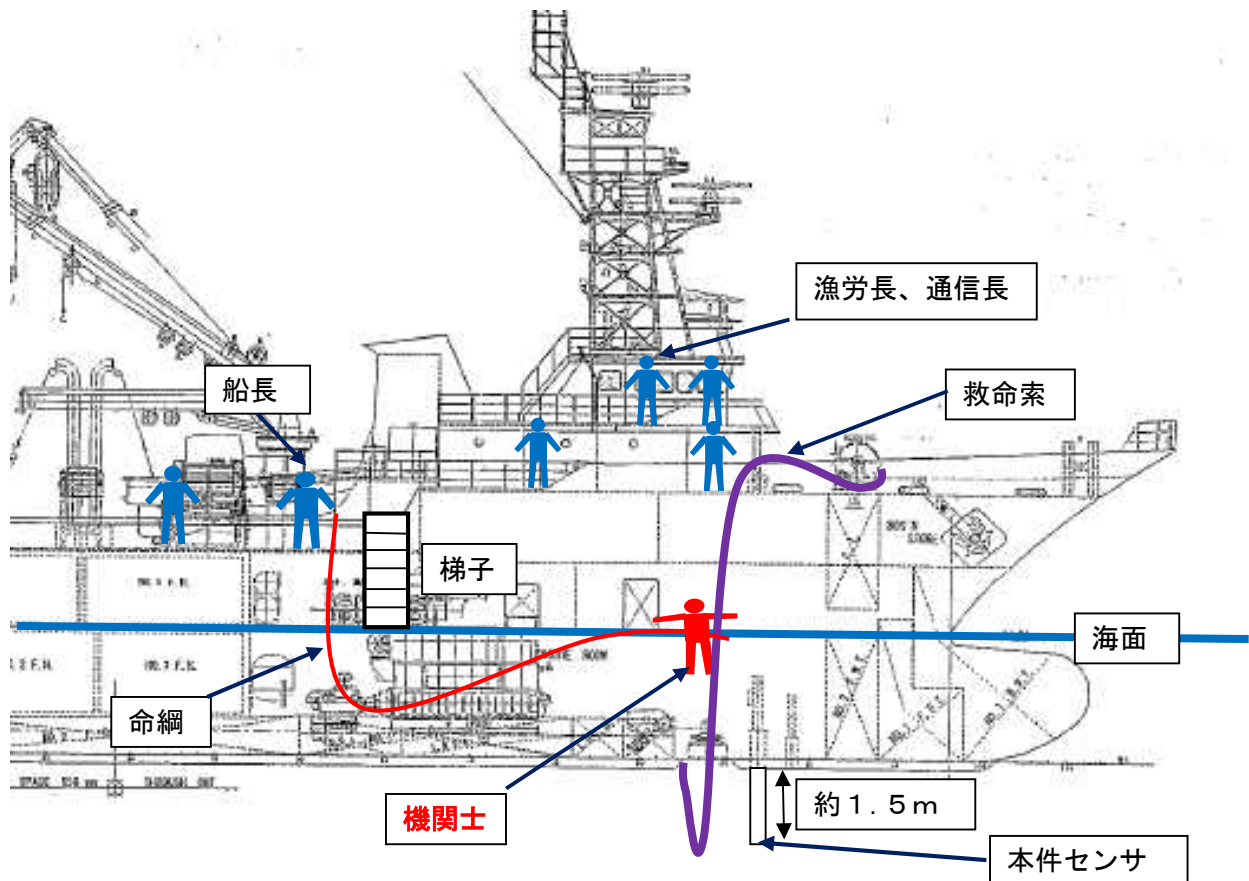
付図2 潜水調査作業時の乗組員配置図

<p>気象・海象</p>	<p>気象：天気 曇り、風向 北西、風力 4 海象：波高 約2m、水温 24.7℃</p>
<p>事故の経過</p>	<p>本船は、船長、漁労長、通信長及び機関士ほか19人が乗り組み、金華山東南東方沖においてまき網漁の操業を行っていた。</p> <p>本船は、7月21日04時00分ごろ高周波ソナー及び低周波ソナーを使用して魚群の探索を開始した後、07時00分ごろ低周波ソナーの画面に横方向のノイズが表示されるようになった。</p> <p>船長及び漁労長は、調整を試みたもののノイズの表示を除去できず、船体前部の船底から下向きに約1.5m突き出た低周波ソナーのセンサ（受感部）（以下「本件センサ」という。）を確認することとした。</p> <p>船長は、本件センサを遠隔操作で船内に格納できなかつたので、機関長に指示して本件センサを手動操作で格納しようとしたができなかつた。</p> <p>船長及び漁労長は、本件センサの確認方法を協議していたところ、機関士が、スキューバダイビングの経験があり、自らが潜って本件センサを確認する旨を申告してきたので、機関士に潜水による確認を委ねることとした。</p> <p>機関士は、船首倉庫に格納していた潜水用具を船橋後部の上甲板に持ち出して点検を行った後、装着したが、ウエットスーツ及び足ひれを着用せず、Tシャツ及びジャージのズボンを着用した状態で潜水の準備を整えた。</p> <p>本船は、乗組員が、救命索を船橋の右舷から左舷まで船底を回して設置し、また、梯子を船橋の右舷後部から外板にかけて、機関士の潜水による確認に備えた。</p> <p>本船は、機関士が潜水による確認を開始するに当たり、船長が船橋右舷後部の上甲板で機関士の腰に繫いだ命綱を持ち、監視の目的で、漁労長及び通信長が操舵室、他の乗組員が上甲板の左右舷にそれぞれ3人ずつ配置についた。</p> <p>機関士は、08時40分ごろ、船橋の右舷後部にかけた梯子を下りた後、本件センサに向けて潜水を開始し、08時45分ごろ、船底に回した救命索を伝わって右舷側の海面上に顔を出した後、間もなく姿が見えなくなった。</p> <p>上甲板の左舷側で監視していた乗組員は、命綱が浮き上がってきたことを認めて異常を感じ、右舷側にいた船長及び船橋にいた漁労長にその旨を急いで報告した。</p> <p>船長は、本船の左舷に搭載していた付属艇を下ろし、同艇に移乗して命綱を引っ張り、08時50分ごろ、潜水用具を装着せずにTシャツ及びジャージのズボンのみ着用した状態で命綱が足に絡まって意識不明の状態の機関士を揚収した後、本船に収容した。</p>

<p>たものの浮力が十分に得られないで浮上できず、ポンベ等装備品を外してもがくうちに命綱が足に絡まって溺れたのではないかと本事故後に思った。</p> <p>機関士の体重は、約67kgで潜水用具を含めた水中で重量が、ウエットスーツ（クロロプレンゴム製、5mm）着用で約-1kg、非着用で約6kgであった。</p> <p>本事故時の喫水は、船首、船尾とも約4.0mであった。</p>
<p>分析</p> <p>乗組員等の関与 船体・機関等の関与 気象・海象等の関与 判明した事項の解析</p>	<p>あり 不明 不明</p> <p>機関士は、溺死した。</p> <p>本船は、金華山東南東方沖において、本船に潜水作業経験者がいない中、機関士が、ポンベ等は装備していたものの、ウエットスーツ、足ひれ等の適切な装備を装着しない状態で、本件センサの潜水による確認を実施したことから、浮力が十分に得られず海面に浮上できず、さらに命綱が足に絡まって溺死した可能性があると考えられる。</p> <p>機関士の水中での重量は、ウエットスーツ非着用で約6kgであったことから、自力で海面に浮上できなかった可能性があるものと考えられる。</p>
<p>原因</p>	<p>本事故は、金華山東南東方沖において、本船に潜水作業経験者がいない中、機関士が、ポンベ等は装備していたものの、ウエットスーツ、足ひれ等の適切な装備を装着しない状態で、本件センサの潜水による確認を実施したため、浮力が十分に得られず海面に浮上できず、さらに命綱が足に絡まって溺水したことにより発生したものと考えられる。</p>
<p>再発防止策</p>	<p>今後の同種事故等の再発防止に役立つ事項として、次のことが考えられる。</p> <ul style="list-style-type: none"> ・乗組員は、潜水による確認を行う際、十分な装備を装着し、補助員と組んで2人で実施すること。
