船舶事故調査報告書

事故種類	衝突
発生日時	平成31年1月28日 08時00分ごろ
発生場所	愛知県田原市伊良湖岬南東方沖 伊良湖岬灯台から真方位127°20海里（M）付近 （概位 北緯34°22.7′ 東経137°20.3′）
事故の概要	漁船 橘丸は、南南東進中、また、漁船 幸洋丸は、北東進中、両船が衝突した。 橘丸は、右舷船首部に擦過傷を生じ、また、幸洋丸は、左舷船首部外板の破口等を生じた。
事故調査の経過	平成31年2月6日、本事故の調査を担当する主管調査官（横浜事務所）ほか1人の地方事故調査官を指名した。 原因関係者から意見聴取を行った。
事実情報 船種船名、総トン数 船舶番号、船舶所有者等 L×B×D、船質 機関、出力、進水等	A 漁船 橘丸、14トン AC2-4227（漁船登録番号）、個人所有 17.45m（Lr）×4.30m×1.58m、軽合金 ディーゼル機関、漁船法馬力数160、昭和63年10月21日 B 漁船 幸洋丸、9.42トン ME2-6048（漁船登録番号）、個人所有 11.98m（Lr）×3.10m×0.97m、FRP ディーゼル機関、323.60kW、昭和52年2月5日 第252-5415号（船舶検査済票の番号）
乗組員等に関する情報	A 船長A 男性 46歳 一級小型船舶操縦士 免許登録日 平成17年8月26日 免許証交付日 平成26年10月27日 （令和2年8月25日まで有効） B 船長B 男性 70歳 一級小型船舶操縦士・特殊小型船舶操縦士・特定 免許登録日 昭和50年8月15日 免許証交付日 平成28年2月29日 （令和4年1月25日まで有効）

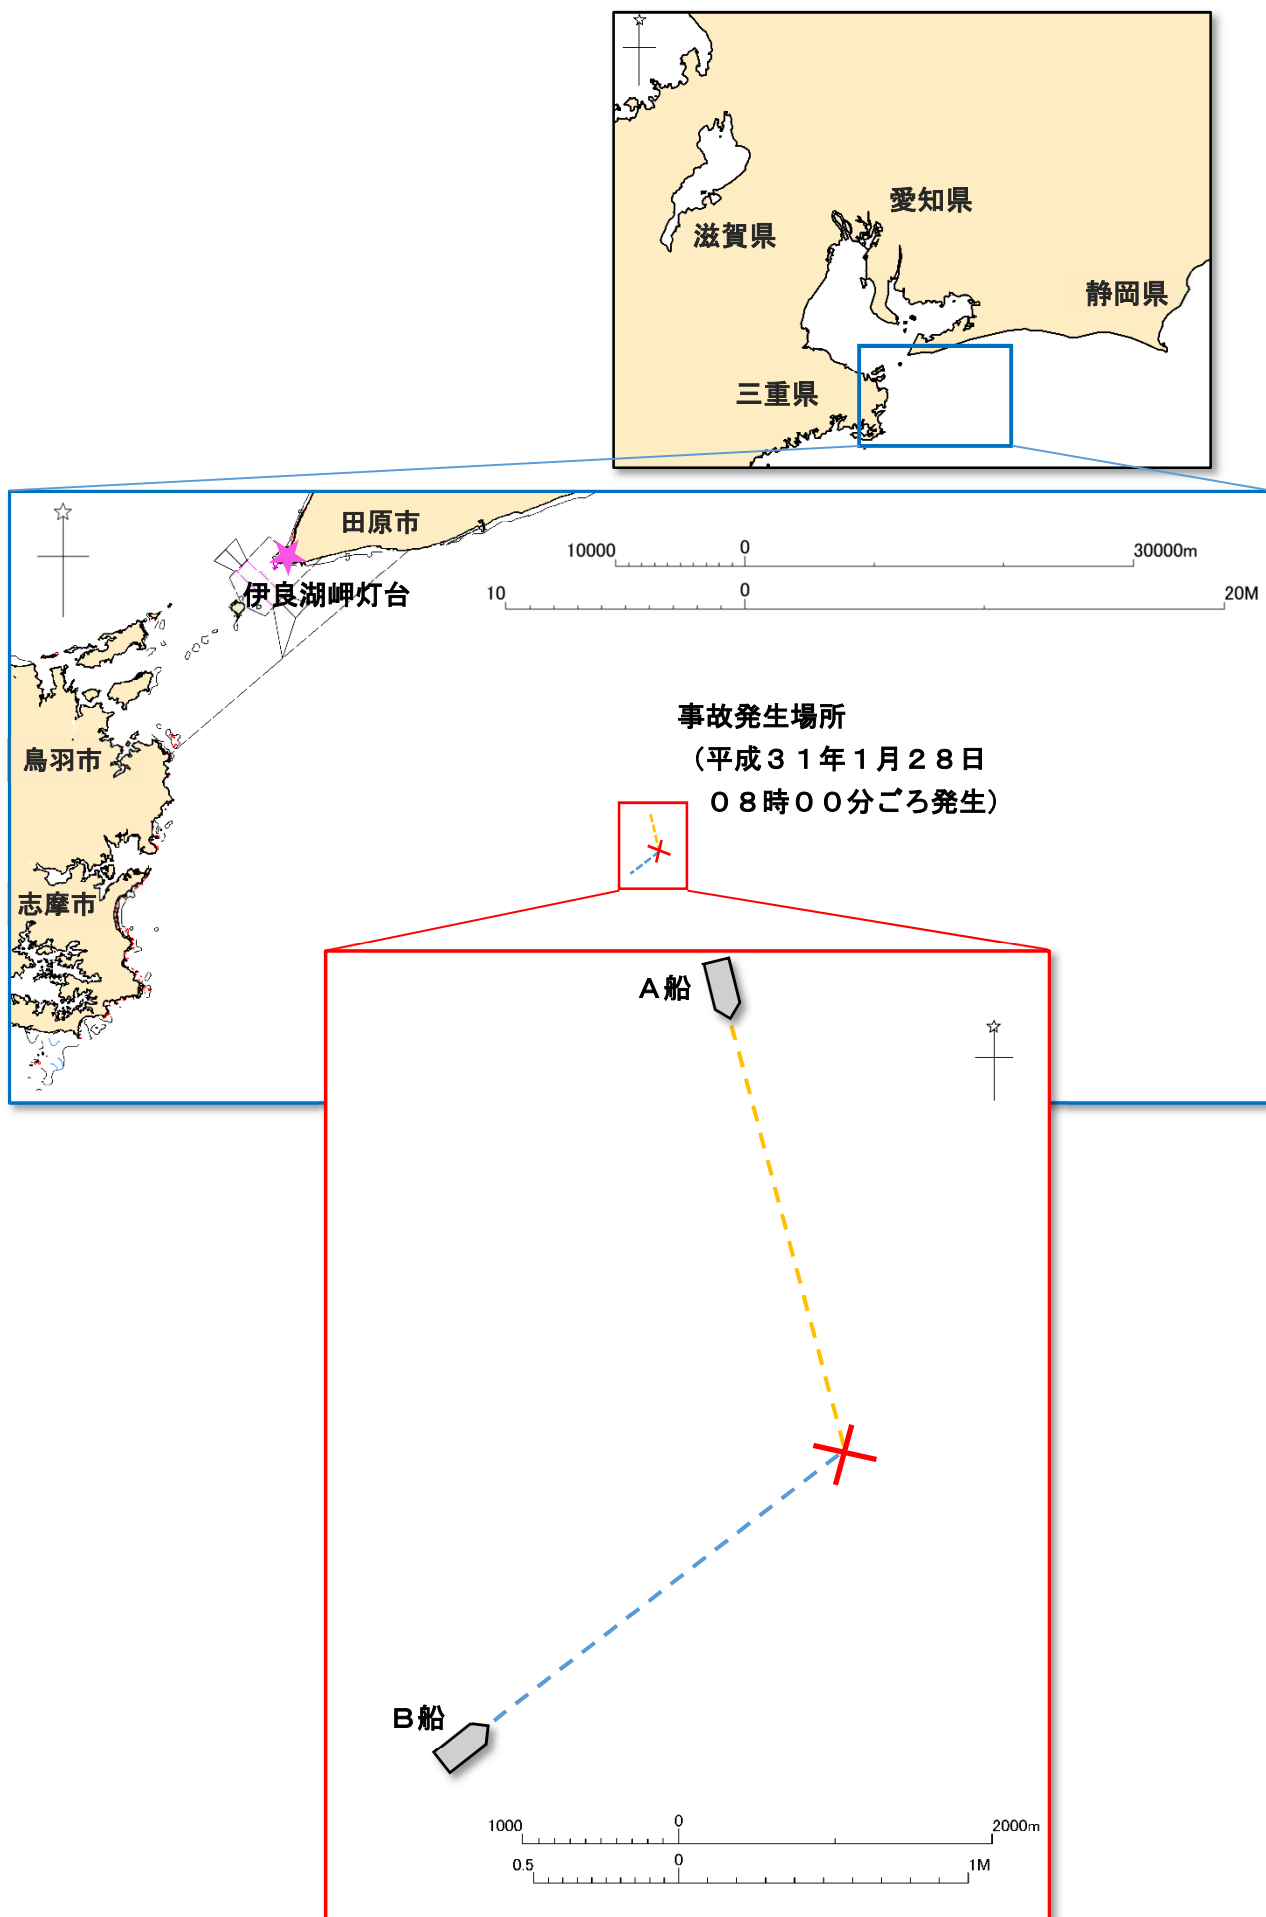
付図1 事故発生経過概略図

A船は、伊良湖岬南東方沖を南南東進中、船長Aが、後部甲板で網の準備作業に意識を向けて航行を続けたことから、B船に接近していることに気付かず、B船と衝突したものと考えられる。

B船は、伊良湖岬南東方沖を北東進中、船長Bが、左舷船首方にA船を認めた際、A船が左方から右方に横切る態勢であったので、いずれA船がB船を避けると思い、魚群探知機に意識を向けて同じ針路及び速力で航行を続けたことから、衝突を避ける動作が遅れ、B船と衝突したものと考えられる。

<p>北東進中、船長Aが後部甲板で網の準備作業に意識を向けて航行を続け、また、船長Bが、いずれA船がB船を避けると思い、魚群探知機に意識を向けて同じ針路及び速力で航行を続けたため、両船が衝突したものと考えられる。</p>
<p>再発防止策</p>	<p>今後の同種事故等の再発防止及び被害の軽減に役立つ事項として、次のことが考えられる。</p> <ul style="list-style-type: none"> ・ 航行中は、操舵室を離れずに目視及びレーダーにより常時適切な見張りを行うこと。 ・ 他船に対して継続的な見張りを行い、必要に応じて汽笛の吹鳴等を実施し、衝突を避けるための措置をとること。 ・ 甲板上で作業を行う場合には、救命胴衣を着用すること。

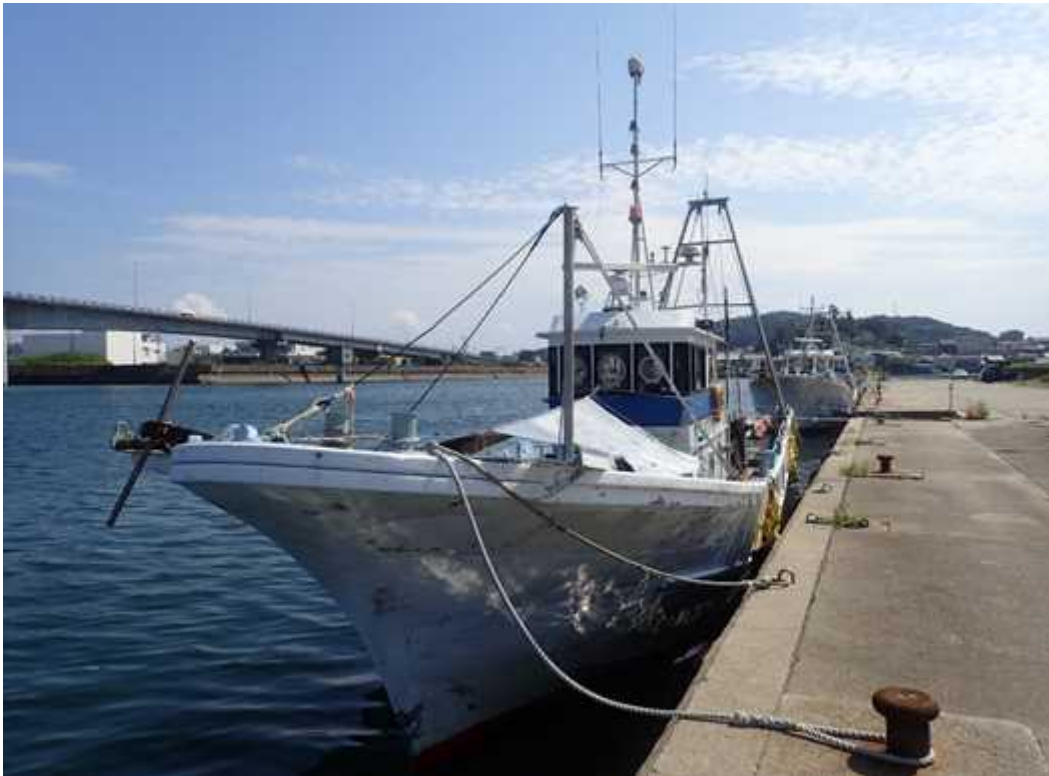
写真1 A船

死傷者等	A なし B なし
損傷	A 右舷船首部に擦過傷 B 左舷船首部外板に破口及び擦過傷、前部マストに折損
気象・海象	気象：天気 晴れ、風向 北西、風力 2、視界 良好 海象：波高 約0.5～1.0m
事故の経過	<p>A船は、船長A及び甲板員Aが乗り組み、底びき網漁を行う目的で、平成31年1月27日18時00分ごろ、伊良湖岬南東方沖の漁場に向けて愛知県蒲郡市^{かたはら}形原漁港を出港した。</p> <p>A船は、漁場に到着して操業を行い、28日07時50分ごろ、3回目の操業を終えたのち、4回目の操業場所に向けて約8～9ノット(kn)の速力(対地速力、以下同じ。)で自動操舵により南南東進した。</p> <p>船長Aは、4Mレンジとしたレーダーで、約3～4M南方にいる僚船2隻の他に船舶が見当たらなかったため、後部甲板に移動し、甲板員Aと共に次の操業に備えて網の準備作業を行っていた。</p> <p>船長Aは、08時00分ごろ、衝撃を感じて船首方を確認したところ、A船の船首部とB船の左舷船首部とが衝突したのを認めた。</p> <p>A船は、船長Aが本事故の発生を所属する漁業協同組合に連絡し、B船を三重県志摩市^{あのり}安乗漁港にえい航した。</p> <p>B船は、船長Bが1人で乗り組み、引縄釣り漁を行う目的で、28日04時30分ごろ三重県志摩市^{こうか}甲賀漁港を出港し、伊良湖岬南東方沖の漁場に到着後、約6knの速力で自動操舵により北進しながら操業を開始した。</p> <p>B船は、船長Bが、右舷前方に潮目を見つけたので右転して北東進したのち、左舷船首方にA船を視認し、A船とは横切り関係にあり、A船がB船の進路を避ける立場なので、いずれA船がB船を避けると思い、針路及び速力を保持して航行を続けた。</p> <p>B船は、船長Bが、操舵室後方の左舷側の椅子に腰を掛け、魚群探知機を見ていたところ、A船が左舷船首方至近に接近していることに気付いたので機関を後進としたものの、左舷船首部とA船の船首部とが衝突した。</p> <p>B船は、船首部に破口が生じ、船長Bが自力での航行が困難なので船長Aにえい航を依頼し、安乗漁港に入港した。</p> <p>(付図1 事故発生経過概略図、写真1 A船、写真2 B船 参照)</p>
