船舶事故調査報告書

事故種類	衝突（防波堤）
発生日時	平成30年12月21日 18時07分ごろ
発生場所	兵庫県姫路港飾磨第1区 飾磨西防波堤東灯台から真方位327°150m付近 （概位 北緯34°45.8′ 東経134°38.9′）
事故の概要	旅客船はるかは、南南西進中、防波堤に衝突した。 はるかは、旅客9人が負傷し、船首部に圧壊を生じ、また、防波堤は、コンクリートに擦過傷を生じた。
事故調査の経過	平成30年12月25日、本事故の調査を担当する主管調査官（神戸事務所）ほか1人の地方事故調査官を指名した。 原因関係者から意見聴取を行った。
事実情報 船種船名、総トン数 船舶番号、船舶所有者等 L×B×D、船質 機関、出力、進水等	旅客船 はるか、19トン 273-11181兵庫、個人所有 21.55m×4.09m×1.88m、軽合金 ディーゼル機関2基、942kW（合計）、平成13年6月
乗組員等に関する情報	船長 男性 56歳 一級小型船舶操縦士・特殊小型船舶操縦士・特定 免許登録日 昭和59年8月27日 免許証交付日 平成30年8月27日 （令和6年8月26日まで有効） 甲板員 男性 22歳 一級小型船舶操縦士・特定 免許登録日 平成26年1月23日 免許証交付日 平成28年8月22日 （令和3年8月21日まで有効）
死傷者等	軽傷 9人（旅客）
損傷	本船 船首部に圧壊 防波堤 コンクリートに擦過傷
気象・海象	気象：天気 雨、風向 北西、風力 1、視界 不良 海象：海上 平穏、潮汐 上げ潮の中央期
事故の経過	本船は、船長及び甲板員が乗り組み、旅客27人を乗せ、平成30年12月21日18時02分ごろ兵庫県姫路市坊勢漁港（坊勢旅客船

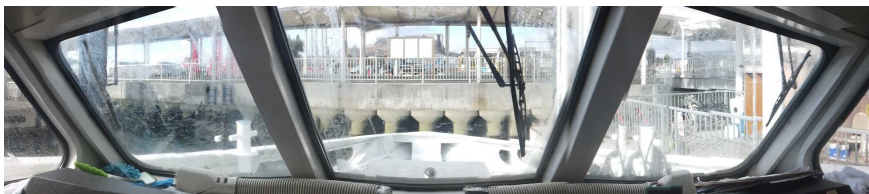
写真1 操舵室前面の窓

船長は、小雨が降る中、操舵室中央に設置された操縦席付近に立って手動操舵を行い、前面窓のワイパーを時折作動させながら飾磨航路に向け、増速を伴って南南西進していた。(写真1参照)

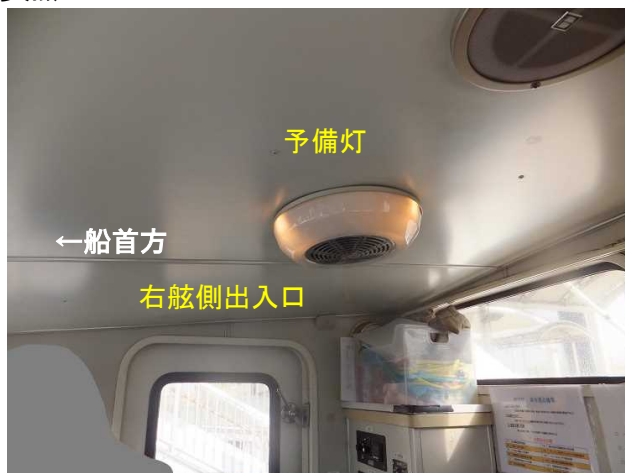
写真2 予備灯(点灯した状態)

船長は、小雨が降る中、ワイパーを間欠で動かしており、レーダーの映像及び目視等により、前路及び飾磨航路南方付近に航行の支障となる他船がないことを確認した後、甲板員に日報の記録を行うために‘操舵室の照明’(以下「予備灯」という。)の点灯を許可した。(写真2参照)

船長は、予備灯点灯後、急激に雨脚が強まり視界が悪くなって、雨粒及びワイパーの拭き残し部分に予備灯の明かりが強く反射してまぶしく感じたので、ワイパーを連続で作動させようと、操舵室前面の壁に存在するスイッチパネルに一瞬視線を移してワイパーの作動スイッチを切り換えた。(写真3参照)

原因	<p>本事故は、夜間、本船が、姫路港飾磨第1区において、予備灯を点灯して飾磨航路に向けて南南西進中、雨粒が大きく雨脚が強くなり、視界が悪くなった状況下、船長が予備灯の反射光と豪雨の影響で飾磨西防波堤東灯台（緑灯）及び飾磨東防波堤灯台（紅灯）の両灯光を見失った状態で航行を続けたため、本件防波堤に向けて航行していることに気付くのが遅れ、本件防波堤に衝突したものと考えられる。</p>
再発防止策	船舶所有者は、本事故後、所属する乗組員に対し、港内では予備灯

<p>を点灯しないように周知した。</p> <p>今後の同種事故等の再発防止及び被害の軽減に役立つ事項として、次のことが考えられる。</p> <ul style="list-style-type: none">・ 船長は、自船の位置や進路が分からなくなった場合、減速するか停船し、レーダー、GPSプロッターなどの航海計器で船位を確認してから、航行を再開すること。・ 船長は、旅客が乗船中に事故が発生した場合、即座に航行を中止して旅客のけがの有無を確認し、119番及び118番の緊急通報を行うこと。・ 船長及び乗組員は、夜間、見張りを妨げるおそれのある照明の使用を控えること。・ 船長及び乗組員は、夜間、航行中に旅客数等を記録する場合は、記録者の手元のみを照らす器具等を使用する、又は、その記録を客室で行うことが望ましい。
--	---

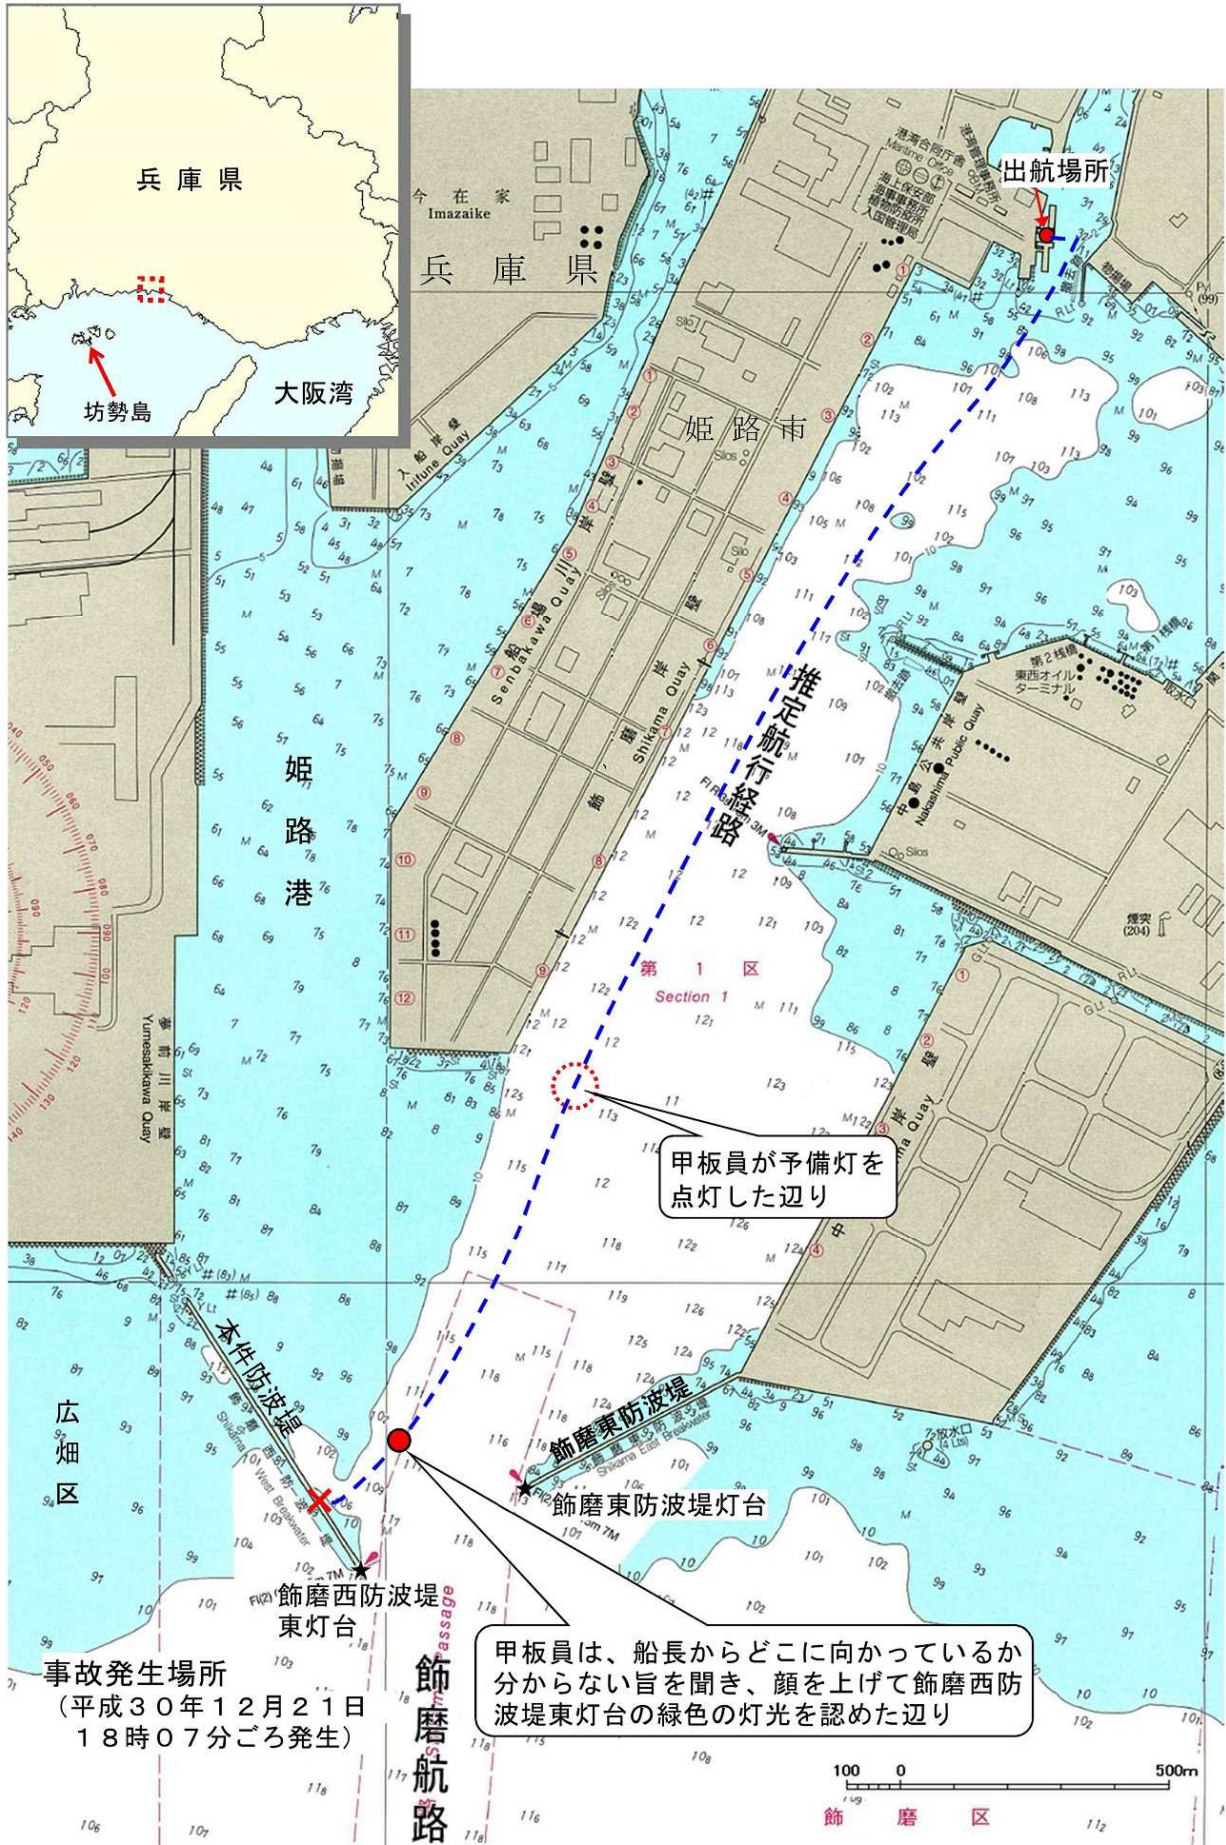
付図1 事故発生経過概略図

本船は、船長が、ワイパーの作動が連続に切り換わって雨粒がワイパーで拭き取られた際、突然、船首方に本件防波堤を視認し、正面衝突を避けるために右舵を取り、甲板員が両舷の主機を後進としたものの、主機が後進となる前、18時07分ごろ右回頭中に本件防波堤に衝突した。

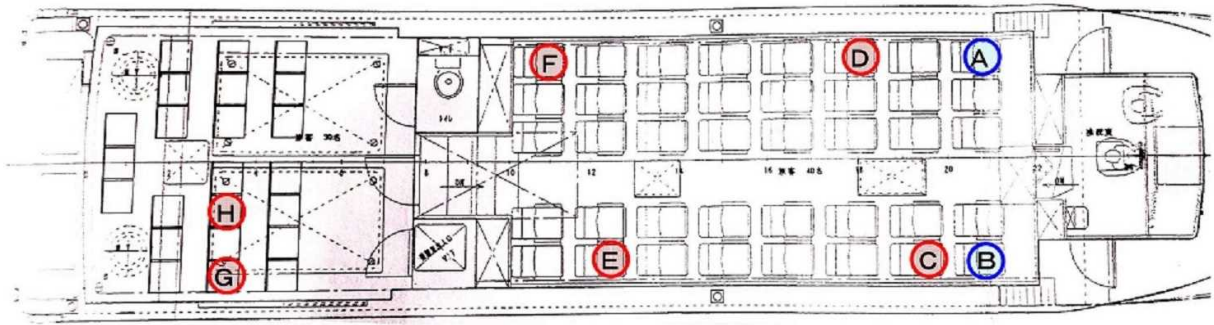
付図2 負傷した旅客9人の着席位置図

<p>に搬送され、他の26人のうち、25人が他の運航会社の次の定期便で、1人が本船の代替船による定期便で、それぞれ坊勢漁港（坊勢旅客船ターミナル）に向かった。</p> <p>旅客27人は、救急搬送された1人が、右第7・8肋骨、左第7肋骨の骨折等を負ったほか、8人が、翌22日等に病院を受診し、胸骨骨折、頸椎捻挫、胸部、腕、足等の打撲等と診断された。</p> <p>（付図1 事故発生経過概略図、付図2 負傷した旅客9人の着席位置図、写真4 本船の損傷状況、写真5 本件防波堤の損傷状況参照）</p>
その他の事項	<p>姫路市消防局は、本船からの119番通報を18時34分に受け、18時35分に本事故の発生を姫路海上保安部に伝達した。</p> <p>本船では、ふだん、所属する乗組員6人が2人一組で運航に携わり、甲板員が、旅客の乗船時に乗船券、回数券等の回収を行い、出航後にそれらの数を日報に記録して旅客数の把握をしており、夜間は手元が見えないので予備灯を点灯していた。</p> <p>船長は、ふだん出航して飾磨航路を航行する間、レーダー等を用いて物標等の確認を行っており、本事故発生前の飾磨航路に入る直前に本船の右舷を同航する引き船列を追い抜いていた。また、船長は、本事故発生後、引き船列を追い抜く際、無意識に針路を僅かに左に曲げてから抜き去った後に右舵をとって航行し、その後の急激な気象変化に対応が遅れて針路を見失ったと本事故後に思った。</p> <p>船長は、本事故当時、体調が良好であり、疲れや眠気を感じておらず、ふだんから常用している薬もなかった。</p>
分析 乗組員等の関与 船体・機関等の関与 気象・海象等の関与 判明した事項の解析	あり なし あり <p>本船は、姫路港飾磨第1区において、予備灯を点灯して飾磨航路に向けて南南西進中、雨粒が大きく雨脚が強くなり、視界が悪くなった状況下、船長が予備灯の反射光と豪雨の影響で飾磨西防波堤東灯台（緑灯）及び飾磨東防波堤灯台（紅灯）の両灯光を見失った状態で航行を続けたことから、本件防波堤に向けて航行していることに気付くのが遅れ、本件防波堤に衝突したものと考えられる。</p>

※負傷者1人の着席位置は不明である。
