# 船舶事故調査報告書

事故種類	衝突
発生日時	令和元年7月29日 00時25分ごろ
発生場所	福井県おおい町 <sup>のこぎり</sup> 鋸崎北東方沖 鋸崎灯台から真方位036° 3.4海里（M）付近 （概位 北緯35° 35.6′ 東経135° 42.1′）
事故の概要	遊漁船 <sup>しんきょう</sup> 心共丸は、南南西進中、また、プレジャーボート <sup>いぬかい</sup> 犬飼号は、錨泊中、両船が衝突した。 犬飼号は、船長及び同乗者が負傷し、右舷船尾部外板の破口等を生じ、また、心共丸は、右舷船首部外板に擦過傷を生じた。
事故調査の経過	令和元年8月7日、本事故の調査を担当する主管調査官（神戸事務所）ほか1人の地方事故調査官を指名した。 原因関係者から意見聴取を行った。
事実情報 船種船名、総トン数 船舶番号、船舶所有者等 L×B×D、船質 機関、出力、進水等	A 遊漁船 心共丸、13トン FK2-2267（漁船登録番号）、個人所有 18.36m×3.93m×1.41m、FRP ディーゼル機関、496.45kW、平成11年7月2日 第292-44163号（船舶検査済票の番号） B プレジャーボート 犬飼号、2.6トン 253-34002福井、個人所有 6.45m（Lr）×2.42m×0.99m、FRP ガソリン機関、95.6kW、平成28年3月
乗組員等に関する情報	A 船長A 男性 58歳 一級小型船舶操縦士・特殊小型船舶操縦士・特定 免許登録日 昭和55年5月9日 免許証交付日 平成29年9月15日 （令和4年12月15日まで有効） B 船長B 男性 39歳 一級小型船舶操縦士 免許登録日 平成25年4月12日 免許証交付日 平成30年3月2日 （令和5年4月11日まで有効）
死傷者等	A なし

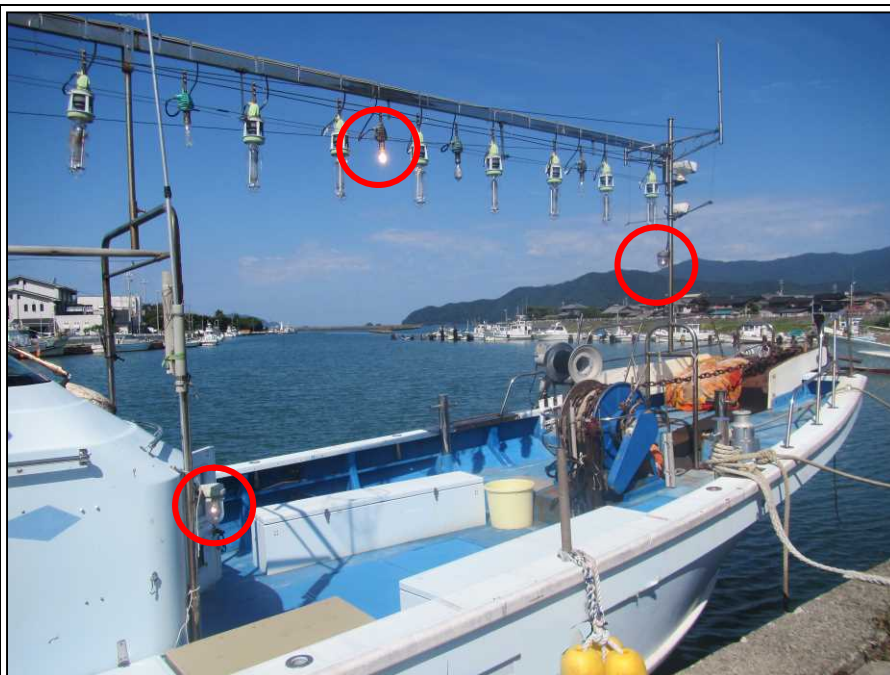
写真1 A船

B 軽傷 2人（船長B及び同乗者）
損傷	A 右舷船首部外板に擦過傷 B 右舷船尾部外板に破口、船外機に破損
気象・海象	気象：天気 晴れ、風向 南東、風力 1、視界 良好 海象：海上 平穏、潮汐 高潮時
事故の経過	<p>A船は、船長Aほか1人が乗り組み、釣り客10人を乗せ、鋸崎北北東方沖12M付近で釣りを行っていたところ、船首から投入していたパラシュート型シーアンカー（以下「本件アンカー」という。）に釣り客2人の仕掛け約30個が絡んだので、令和元年7月28日23時30分ごろ本件アンカーを前部甲板に引き上げ、係留場所である福井県<sup>おぼま</sup>小浜市小浜港に向けて帰航することとした。</p> <p>船長Aは、釣り客が本件アンカーから仕掛けを取り外すことができるよう、前部マストの作業灯1個、前部甲板上部に吊り下げられた作業灯1個及び操舵室前部の作業灯1個を点灯した状態で、23時45分ごろ帰航を開始した。（写真1～4参照）</p>

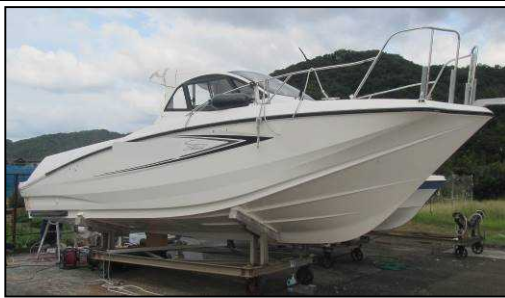
写真5 B船

B船は、船長Bが1人で乗り組み、親族1人（以下「同乗者」という。）を乗せ、鋸埼北東方沖3.4M付近で機関を停止し、船首を西方に向けて錨泊し、白色全周灯を消して操舵室上部に赤色に点滅する誘導灯を設置して点灯し、釣りを開始した。（写真5及び6参照）

B船は、錨泊中であることを示す白色全周灯を表示する必要があったが、船長Bは、このことを知らなかった。

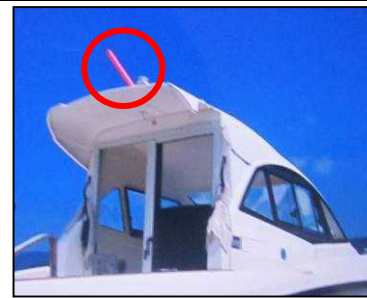
写真6 誘導灯

船長Bは、赤色に点滅する誘導灯を点灯した方が、他船が自船の存在に気付いてくれると思っていた。

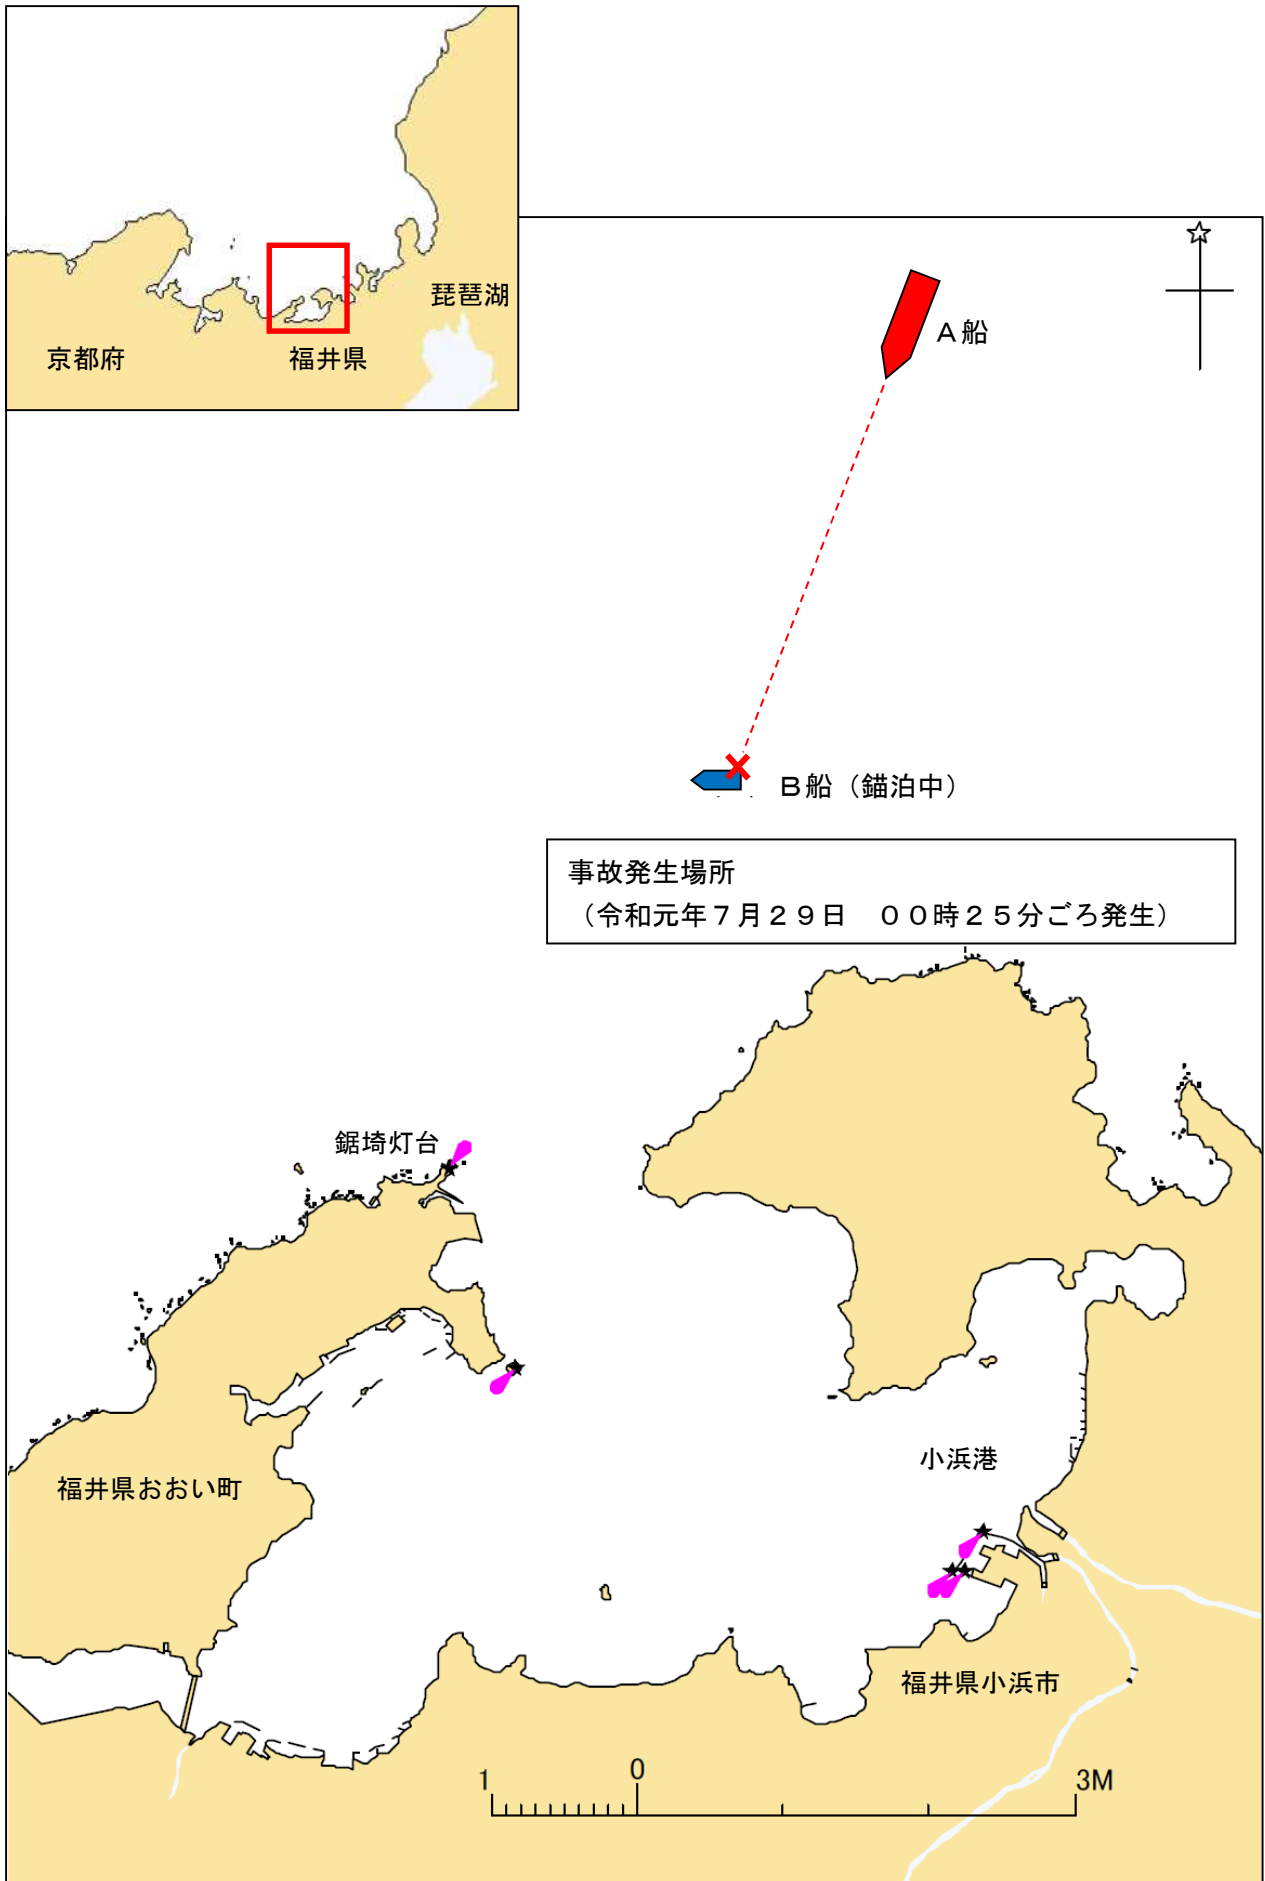
付図1 事故発生経過概略図

A船は、操舵室の窓及び出入口の扉を開けた状態で、船長Aが操舵室で立って自動操舵で操船に当たり、4Mレンジとしたレーダーを作動させ、約11ノットの対地速力で南南西進中、船首方に赤色の点滅する明かりを認め、とっさに左舵を取ったものの、7月29日00時25分ごろA船の右舷船首部とB船の右舷船尾部とが衝突した。
