船舶事故調査報告書

事故種類	乗組員負傷
発生日時	令和元年8月3日 09時13分ごろ
発生場所	高知県宿毛市大藤島南方沖 宿毛湾港池島第2防波堤東灯台から真方位238° 1海里（M）付近 （概位 北緯32° 54.3′ 東経132° 39.6′）
事故の概要	旅客船すくもは、クレーンの準備作業中、乗組員が負傷した。
事故調査の経過	令和元年8月19日、本事故の調査を担当する主管調査官（神戸事務所）ほか1人の地方事故調査官を指名した。 原因関係者から意見聴取を行った。
事実情報 船種船名、総トン数 船舶番号、船舶所有者等 L×B×D、船質 機関、出力、進水等	旅客船 すくも、82トン 136506、高知県宿毛市 29.79m×6.20m×2.60m、アルミニウム合金 ディーゼル機関2基、1,471kW（合計）、平成15年3月
乗組員等に関する情報	船長 男性 57歳 五級海技士（航海） 免許年月日 平成14年1月15日 免状交付年月日 平成28年11月16日 免状有効期間満了日 令和4年1月14日 機関長 男性 54歳 四級海技士（機関） 免許年月日 平成元年10月4日 免状交付年月日 令和元年6月12日 免状有効期間満了日 令和6年10月3日 甲板員 男性 24歳
死傷者等	重傷 1人（甲板員）
損傷	なし
気象・海象	気象：天気 晴れ、風向 東、風力 1、視界 良好 海象：海上 平穏、潮汐 下げ潮の初期
事故の経過	本船は、船長、機関長、甲板員ほか2人が乗り組み、旅客20人を乗せ、後部甲板にオートバイや生活雑貨等が入ったコンテナ2個を積載し、令和元年8月3日08時35分ごろ高知県宿毛湾港片島に向け

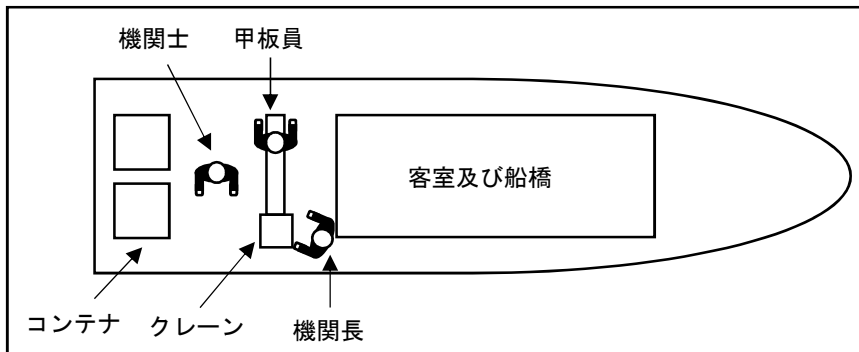
図1 事故直前の乗組員配置

機関長は、09時12分ごろ、入港後の荷揚げに備えて後部甲板でクレーンの準備作業を行うこととし、自身がクレーンの操作レバーの前に、機関士がコンテナ付近に、甲板員がクレーンのフック付近に移動した。(図1、写真1参照)

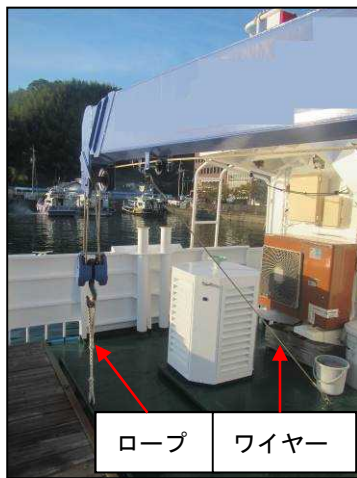
写真2 ロープ及びワイヤー

フックが少し下がり、ブームが船首方に少し振られて、フック及びブームが停止したのを見た甲板員は、右手でブームのワイヤーを外した後、左手でロープのアイ（ロープ先端の輪）をつかみフックのロープを外そうとしたものの、ロープが緊張しており、フックから外すことができなかった。

機関長は、甲板員がブームのワイヤーを外した際、ふだん、他の乗組員がフックのロープを外した後にブームのワイヤーを外していたので、本事故時も甲板員がフックのロープを既に外していると思い、操作レバーでブームを上げたところ、ロープが緊張し、09時13分ごろ甲板員の左示指がフックとロープの間に挟まれた後、ロープが破断した。（写真2～4参照）

再発防止策	<p>船舶所有者は、本事故後、クレーンの準備作業に関する手順書を策定することとしたほか、本船の乗組員に革手袋を配布し、着用の徹底を指示した。</p> <p>今後の同種事故等の再発防止に役立つ事項として、次のことが考えられる。</p> <ul style="list-style-type: none"> ・船舶所有者は、クレーンの準備作業に関する手順書を定め、乗組

<p>員全員に周知徹底すること。</p> <ul style="list-style-type: none">・ クレーンの作業者は、ロープのアイに指を入れないこと。・ 全ての作業者は、クレーンの作業中、目視だけでなく、指差し呼称、声掛け確認、手合図等で、作業状況の共有及び連絡を綿密に行うこと。
--	---

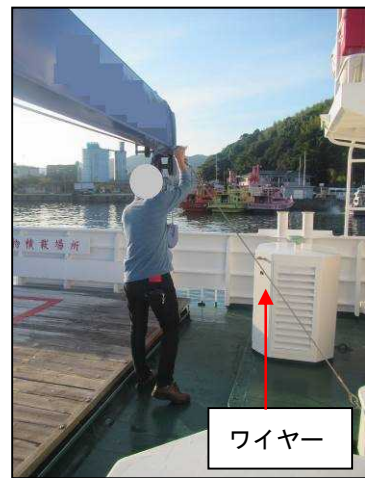
写真3 機関長の位置から見た甲板員の位置

<p>病院に搬送され、左示指切断と診断された。</p> <p>(付図1 事故発生場所概略図 参照)</p>
その他の事項	<p>機関長は、自身が立っていた位置からは甲板員の体が陰になりフック及びロープが見えなかった。</p> <p>甲板員は、油送船、旅客船等で甲板員として勤務した後、令和元年7月1日から本船に乗り組み、クレーンの準備作業の経験が約20回であった。</p> <p>甲板員は、フックのロープ及びブームのワイヤーのどちらから先に外すか指示を受けていなかった。</p> <p>船舶所有者は、クレーンの準備作業の手順を特段定めておらず、具体的な作業手順は乗組員に委ねられていた。</p> <p>本船には、8人が雇い入れられており、そのうちの5人が交替制で乗り組むことになっていた。</p> <p>機関長、機関士及び甲板員は、全員、ヘルメット、作業服及び安全靴を着用し、手袋は着用していなかった。</p> <p>本船は、本事故当時、波浪等による船体の動揺がなかった。</p>
分析 乗組員等の関与 船体・機関等の関与 気象・海象等の関与 判明した事項の解析	<p>あり</p> <p>なし</p> <p>なし</p> <p>本船は大藤島南方沖において後部甲板でクレーンの準備作業中、機関長が、甲板員がフックのロープを既に外していると思い、ロープが外されていない状態でブームを上げる操作を行ったことから、ロープが緊張し、甲板員の左示指がフックとロープの間に挟まれて負傷したものと考えられる。</p> <p>機関長は、甲板員がブームのワイヤーを外した際、ふだん、他の乗組員がフックのロープを外した後にブームのワイヤーを外していたので、本事故時も甲板員がフックのロープを既に外していると思ったものと考えられる。</p>
原因	<p>本事故は、本船が大藤島南方沖において後部甲板でクレーンの準備作業中、機関長が、甲板員がフックのロープを既に外していると思い、ロープが外されていない状態でブームを上げる操作を行ったため、ロープが緊張し、甲板員の左示指がフックとロープの間に挟まれたことにより発生したものと考えられる。</p>
