船舶事故調査報告書

| 事故種類 | 乗揚 |
| 発生日時 | 令和元年9月15日 22時09分ごろ |
| 事故の概要 | プレジャーボート由京号は、南西進中、岩場に乗り揚げた。 由京号は、船首船底部外板の破口等を生じた。 |

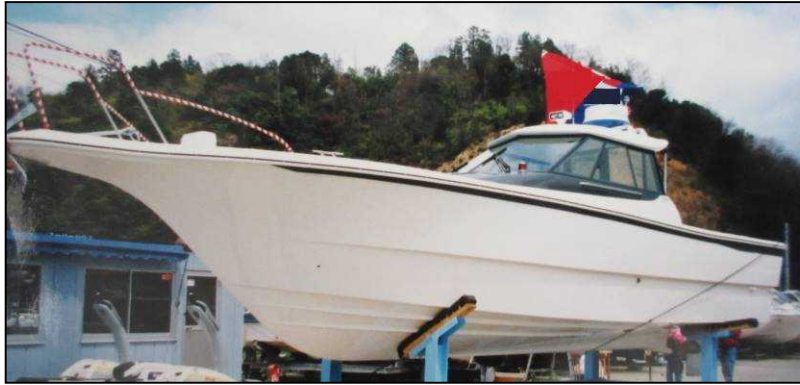
写真1 本船

| 事実情報 船種船名、総トン数 船舶番号、船舶所有者等 L×B×D、船質 機関、出力、進水等 | プレジャーボート 由京号、5トン未満 251-16872福井、個人所有 8.55m (Lr) × 2.5m × 0.92m、FRP ディーゼル機関、128.7kW、平成8年4月 （写真1参照） |

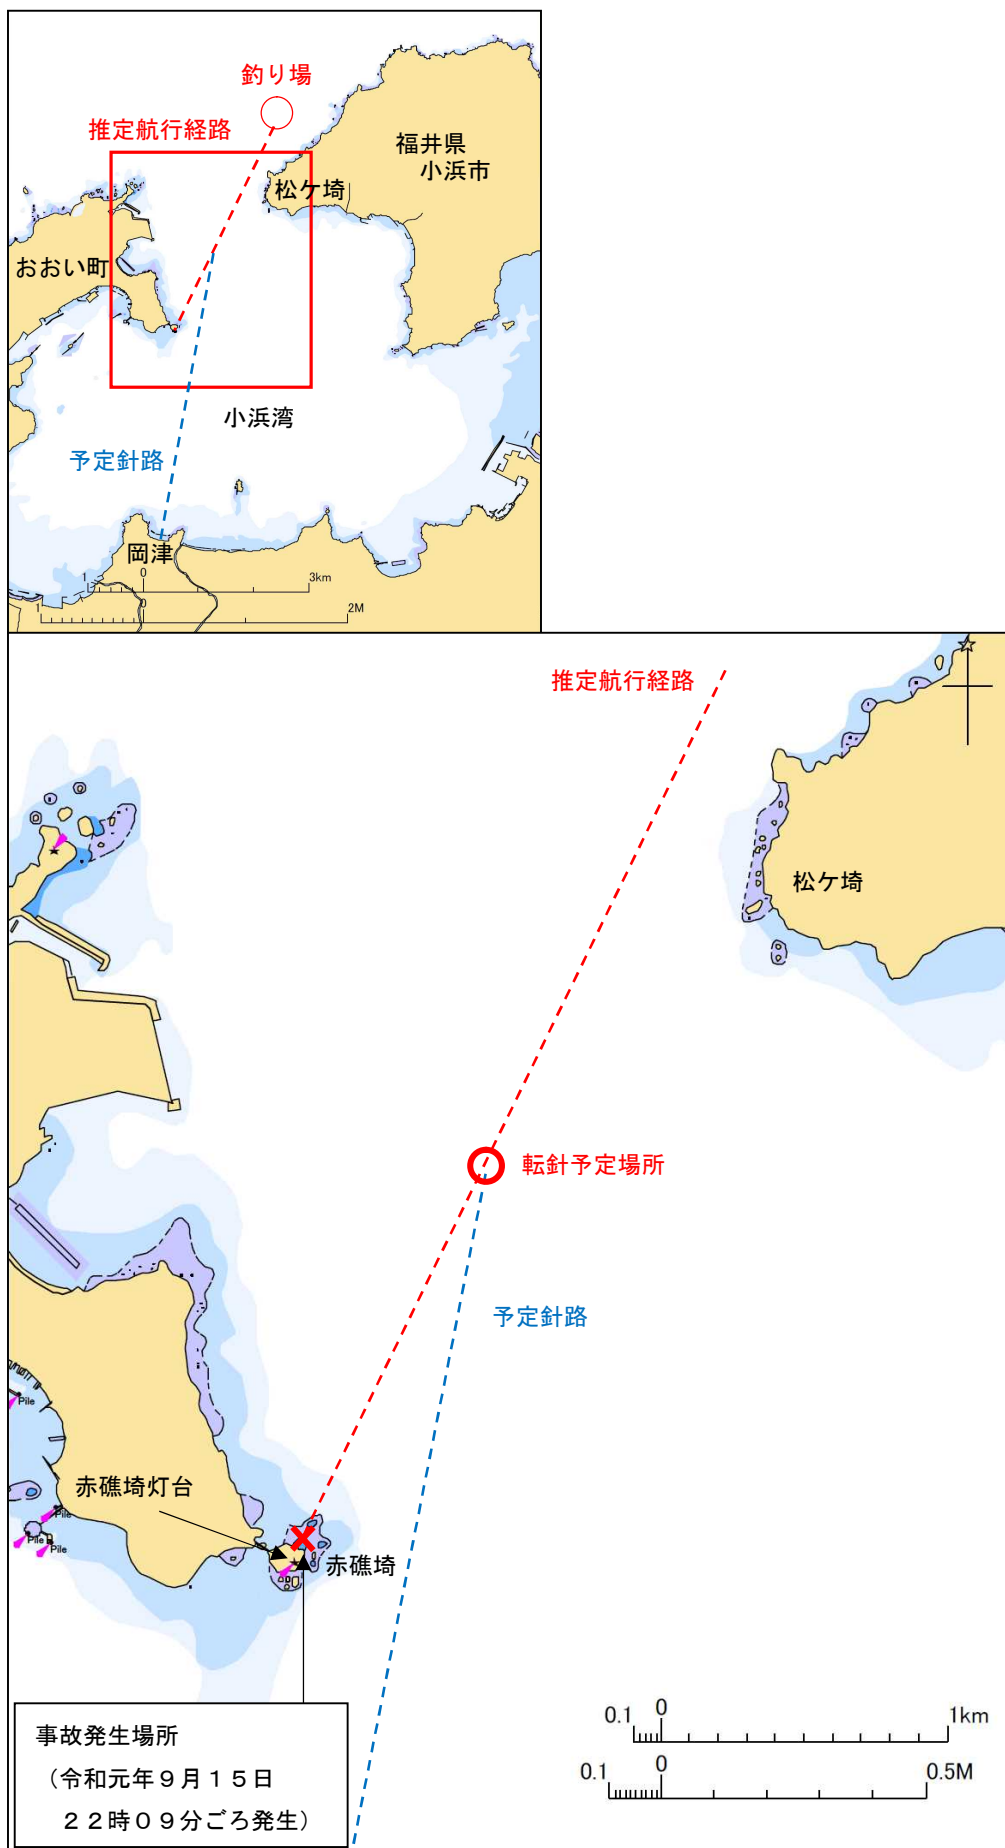
付図1 事故発生経過概略図

| 事故の経過 | <p>本船は、船長が1人で乗り組み、家族等2人を乗せ、令和元年9月15日10時ごろ福井県小浜市<small>おばま</small>岡津<small>おこづ</small>の係留場所を出発し、小浜市松ヶ崎北方沖での釣りを終え、21時50分ごろ係留場所に向けて帰航を開始した。</p> <p>船長は、操舵室の両舷の窓を開けた状態で、操縦席に腰を掛けて手動操舵で操船に当たり、GPSプロッターに入力していた予定針路線に沿うように、約8～9ノットの対地速力で赤礁埼灯台を船首目標として南西進していたところ、赤礁埼灯台まで約1海里（M）となり、まもなく転針予定場所に達するので、そこで左転しようと思っていたところ、いつしか居眠りに陥った。</p> <p>本船は、船長が、ふと目を覚ましたところ、船首方に赤礁埼灯台の灯光及び岩場が見えたものの何もできないまま、22時09分ごろ赤礁埼灯台北東岸の岩場に乗り揚げた。</p> <p>本船は、船長が機関を後進に入れたところ離礁したので、係留場所に向かいながら、同乗者が、携帯電話でBAN（Boat Assistance Network の略称であり、一般財団法人日本海洋レジャー安全・振興協会によるプレジャーボートオーナーを対象とした会員制救助システム）に救助要請を行っていたところ、機関室への浸水を認め、118番通報を行った。</p> <p>本船は、来援したBANの救助船によって付近の漁港にえい航され、翌日、作業船により陸揚げされた。</p> <p>（付図1 事故発生経過概略図 参照）</p> |
| 判明した事項の解析 | <p>本船は、赤礁埼北東方沖を南西進中、船長が、居眠りに陥り、転針予定場所を通過して赤礁埼北東岸に向かって航行を続けたことから、赤礁埼北東岸の岩場に乗り揚げたものと推定される。</p> |

| 原因 | <p>本事故は、夜間、本船が赤礁埼北東方沖を南西進中、船長が、居眠りに陥り、転針予定場所を通過して赤礁埼北東岸に向かって航行を続けたため、赤礁埼北東岸の岩場に乗り揚げたものと推定される。</p> |

| 再発防止策 | <p>今後の同種事故等の再発防止及び被害の軽減に役立つ事項として、次のことが考えられる。</p> <ul style="list-style-type: none"> ・ 椅子に腰を掛けた姿勢で見張りをを行う場合は、時々、身体を動かしたり、椅子から立ち上がったたりするなど、居眠りを防止する措置を採ること。 ・ 長時間の釣り等で疲労を感じている場合は、短時間の航程であっても、安全な海域で錨泊して休憩してから出発することが望ましい。 ・ 乗揚後は、浸水の有無を確認すること。 |
