船舶事故調査報告書

令和元年12月4日
運輸安全委員会（海事専門部会）議決

事故種類	作業員負傷
発生日時	平成31年1月12日 07時00分ごろ
発生場所	広島県広島港第3区 広島港西防波堤灯台から真方位280° 1,460m付近 (概位 北緯34° 20.8′ 東経132° 26.3′)
事故の概要	コンテナ専用船PACIFIC SINGAPORE ^{パシフィック シンガポール} は、着岸してコンテナのラッシングの開放作業中、作業員が負傷した。
事故調査の経過	平成31年2月15日、本事故の調査を担当する主管調査官（広島事務所）ほか1人の地方事故調査官を指名した。 原因関係者から意見聴取を行った。
事実情報 船種船名、総トン数 船舶番号、船舶所有者等 L×B×D、船質 機関、出力、進水等	コンテナ専用船 PACIFIC SINGAPORE（リベリア共和国籍）、7,464トン（698TEU） 9433937（IMO番号）、TWENTY SILVER S.A. 129.58m×20.83m×10.80m、鋼 ディーゼル機関、7,200kW、2008年（建造）
乗組員等に関する情報	船長（ハンガリー共和国籍） 男性 50歳 免状不詳 作業員A 男性 59歳 作業員B 男性 27歳
死傷者等	重傷 1人（作業員A）
損傷	なし
気象・海象	気象：天気 雨、風向 北、風速 約3m/s、視界 良好 海上：平穏
事故の経過	本船は、船長ほか14人（ウクライナ籍2人、フィリピン共和国籍10人、ミャンマー連邦共和国籍1人、インド籍1人）が乗り組み、平成31年1月12日06時24分ごろ広島港出島岸壁に右舷着けで着岸した。 港湾運送事業者（以下「A社」という。）は、作業責任者並びに作業員A及び作業員Bを含む作業員8人で本船のコンテナの積卸し作業を実施することにした。 作業責任者は、06時30分ごろ作業内容、作業時の注意事項等についての事前ミーティングを行い、06時45分ごろから本船のコン

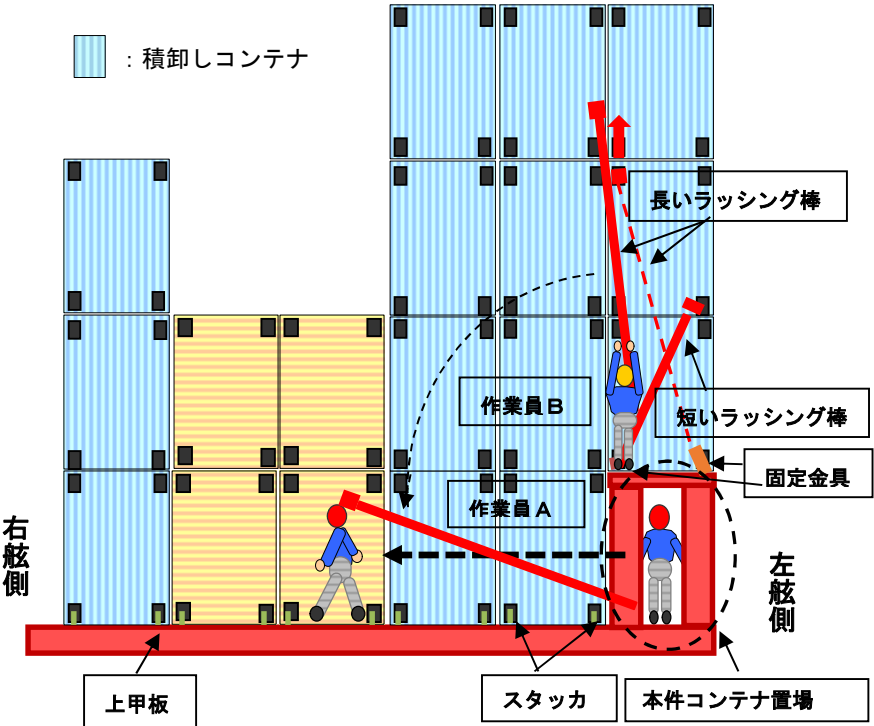
作業員 A は、右舷側に歩きながらスタッカの解除ピンを足で外し、左舷側から 3 列目のコンテナの前を歩いていた時、07 時 00 分ごろ長いラッシング棒が落ちて来て同棒の先端部がヘルメット及び右肩に当たった。（図 1 参照）

<p>グ棒の落下までにコンテナのスタッカを解除できると思い、無言で本件コンテナ置場の下から出て右舷側に向かったことから、落下して来たラッシング棒が作業員Aの右肩に当たって負傷したものと推定される。</p>
原因	<p>本事故は、本船が広島港出島岸壁に着岸してコンテナのラッシングの開放作業中、作業員Bが、ラッシング棒を外す旨を伝え、作業員Aが本件コンテナ置場の下に避難したのを確認したものの、通常の手順と異なる外し方をすることを作業員Aに伝えず、また、作業員Aが、ラッシング棒の落下までにコンテナのスタッカを解除できると思い、無言で本件コンテナ置場の下から出て右舷側に向かったため、落下して来たラッシング棒が作業員Aの右肩に当たったことにより発生したものと推定される。</p>
再発防止策	<p>A社は、本事故後、安全作業手順書を改訂し、ラッシング棒取り外し及びスタッカ解除の手順、声掛けの励行並びに作業実施者以外の者の安全な場所での待機を明記するとともに、職員全員に対しての周知、徹底を図った。</p> <p>今後の同種事故等の再発防止に役立つ事項として、次のことが考えられる。</p> <ul style="list-style-type: none"> ・作業実施者以外の者は、ラッシング棒の取り外しと重複してスタッカの解除を行うことなく、ラッシング棒の取り外しが終了するまで安全な場所で待機すること。 ・作業実施者は、コンテナのラッシング棒を取り外す際、作業実施者以外の者に対して声掛けを行い、安全を確認した上で取り外しを行うとともに、通常と異なる手順で作業を実施する場合は、具体的な手順を作業実施者以外の者に伝えること。 ・港湾運送事業者は、安全作業手順書等に、ラッシングの開放作業に際してのラッシング棒取り外し及びスタッカ解除の手順、声掛けの励行並びに作業実施者以外の者の安全な場所での待機に関する事項を具体的に明記しておくこと。

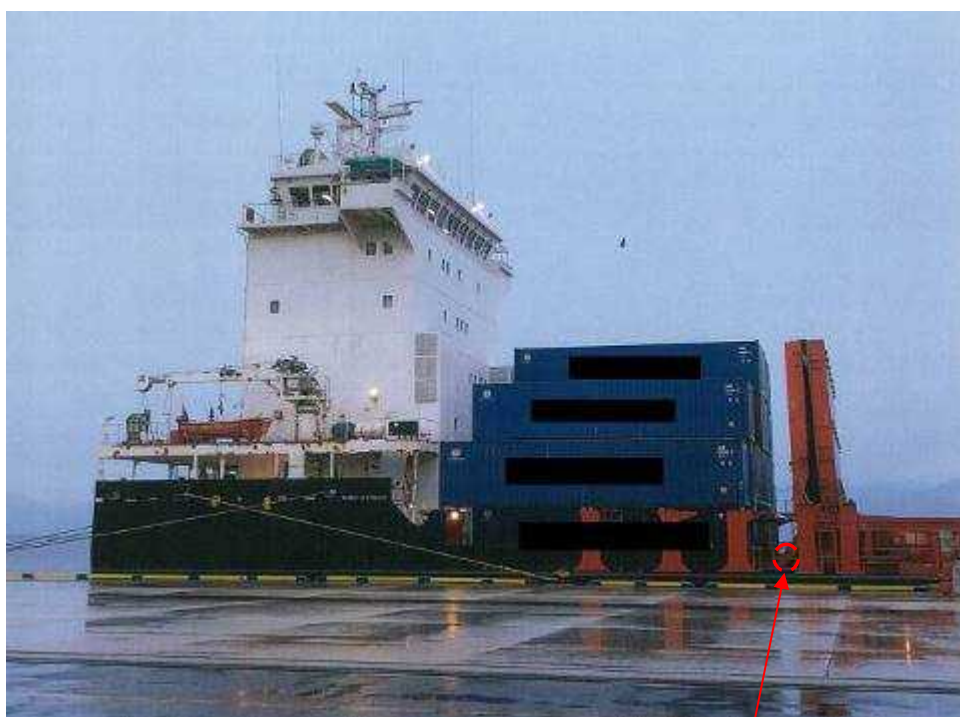
写真1 本船

事故発生場所

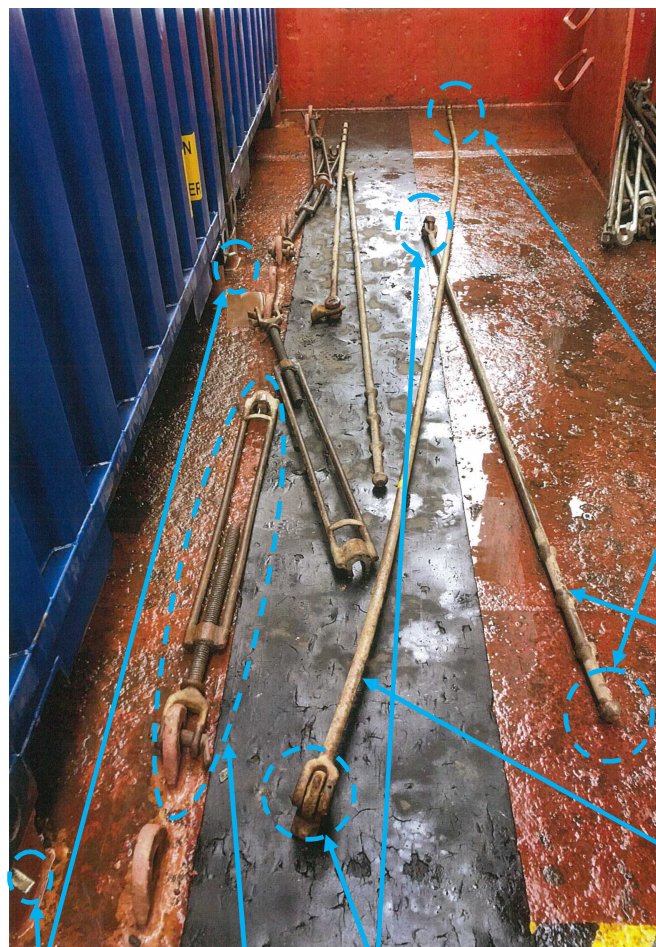
写真2 ラッシング棒の状況

作業員 B は、左舷側 1 区画が「コンテナ 1 段分の約 2.6 m 高くなり下部が通路となったコンテナ置場」（以下「本件コンテナ置場」という。）に登り、本件コンテナ置場の床面から 2 段目（上甲板から 3 段目の位置）のコンテナ右舷側上端部と床面左舷側の固定金具との間及び同コンテナ左舷側下端部と床面右舷側の固定金具との間に掛けられた長短 2 本のラッシング棒の取り外しにかかった。

作業員 B は、下方でスタッカの解除作業を担当していた作業員 A にラッシング棒を外す旨を伝え、作業員 A が本件コンテナ置場の下に避難したのを確認した後、床面左舷側の固定金具を緩めて長いラッシング棒の下端を外し、同棒を持ち上げて上端部の爪を外し、上端部を横に倒すようにして上甲板上に落とした。
