船舶事故調査報告書

令和元年12月4日

運輸安全委員会（海事専門部会）議決

事故種類	乗揚
発生日時	平成31年2月21日 23時51分ごろ
発生場所	山口県大 ^{おおぼたけ} 島瀬戸西口 大 ^{おおいそ} 磯灯台から真方位303° 150m付近 (概位 北緯33° 57.3′ 東経132° 10.6′)
事故の概要	液化ガスばら積船第二十一 ^{ひよし} 日吉丸は、東北東進中、浅所に乗り揚げた。 第二十一日吉丸は、船首部船底外板に破口等を生じた。
事故調査の経過	平成31年2月27日、本事故の調査を担当する主管調査官（広島事務所）ほか1人の地方事故調査官を指名した。 原因関係者から意見聴取を行った。
事実情報 船種船名、総トン数 船舶番号、船舶所有者等 L×B×D、船質 機関、出力、進水等	液化ガスばら積船 第二十一日吉丸、998トン 135326、日吉海運有限会社（A社） 71.99m×12.00m×5.50m、鋼 ディーゼル機関、1,471kW、平成12年8月28日
乗組員等に関する情報	船長 男性 69歳 一級海技士（航海） 免許年月日 平成5年5月27日 免状交付年月日 平成30年5月17日 免状有効期間満了日 令和5年5月26日
死傷者等	なし
損傷	船首部船底外板に破口を伴う擦過傷
気象・海象	気象：天気 曇り、風向 東北東、風力 2、視界 良好 海象：海上 平穏、潮汐 下げ潮の初期、潮流 西流約2.8ノット (kn)
事故の経過	本船は、船長及び航海士ほか8人が乗り組み、プロピレン約550tを積載し、平成31年2月21日20時10分ごろ、広島県大竹市大竹港に向け山口県徳山 ^{くだまつ} 下松港を出港した。 本船は、船長が、航海士と共に船橋当直につき、航海士を操舵に当たらせ、No.1レーダー（以下「本件レーダー」という。）を1海里（M）レンジのヘッドアップ表示とし、No.2レーダーを1.5Mレンジのノースアップ表示として、約11knの対地速力で、手動操舵に

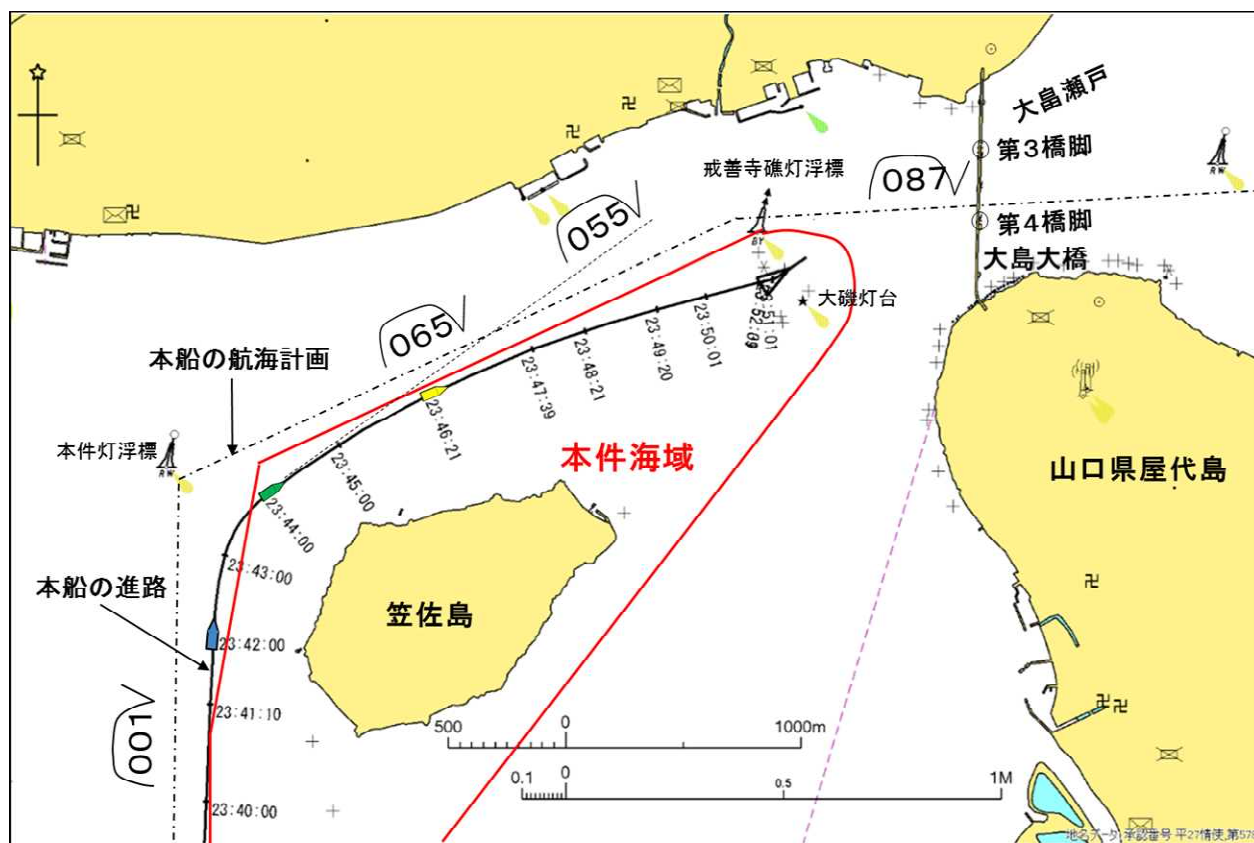
付図2 航行経路図

<p>より北進した。</p> <p>本船は、大島航路に入る際、大島航路第3号灯浮標（以下「本件灯浮標」という。）の東側50m付近を航行する航海計画であったが、船長は、夜間で本件灯浮標が船首方に見えていたので、本件灯浮標との距離を取り、航海計画の東側150m付近を航行した。</p> <p>船長は、23時42分ごろ山口県周防大島町笠佐島の北側に戒善寺礁灯浮標が見えたので、通常使用している舵角5°で右に変針を開始し、23時44分ごろ、戒善寺礁灯浮標を約062°（真方位、以下同じ。）に見たので、針路を055°とした。</p> <p>船長は、航海計画では大島瀬戸を航行する時の針路が065°であったので、23時46分ごろ針路065°を指示したが、戒善寺礁灯浮標を左舷船首方に見るようになり戒善寺礁灯浮標までの距離が近いと感じ、気が動転して戒善寺礁灯浮標を右舷方に見て航行できないと思い、同灯浮標より右に針路を取った。</p> <p>船長は、23時49分ごろ海上保安庁からVHF無線電話で呼出しがあり、危険海域に向かっているとの連絡を受けたが、戒善寺礁灯浮標に意識が向いていたので、船位を海図に記入することやGPSプロッターで自船の位置を見ることをしないまま、さらに右に変針した。</p> <p>本船は、船長が、船首方に大島大橋下の可航水域の右側端を示す紅色橋梁灯に気付き橋脚との衝突のおそれを感じて左舵を取ろうとしたが、23時51分ごろ、船体に衝撃があったあと行きあしが止まり、戒善寺礁灯浮標南側の浅所に乗り揚げた。</p> <p>船長は、主機を停止したのち、船位を測定して海図に記載し、本事故の発生を海上保安庁に通報し、A社に本事故の発生を報告した。</p> <p>本船は、大島瀬戸の潮流が弱まるのを待って、曳船会社の曳船2隻により浅所から引き出され、22日10時40分ごろ離礁した。</p> <p>本船は、11時30分ごろ山口県柳井市阿月沖に入港した。 （付図1 事故発生場所概略図、付図2 航行経路図、付表1 本船のAIS記録（抜粋）、写真1 船首部の損傷状況 参照）</p>
<p>その他の事項</p>	<p>本船の喫水は、船首約3.3m、船尾約4.4mであった。</p> <p>船長は、大島瀬戸は顕著な灯浮標と灯台が見えるので、夜間であっても目視で航行できると思った。</p> <p>船長は、当初の航海計画では戒善寺礁灯浮標を右舷に見ながら航行する予定であった。</p> <p>船長は、大島瀬戸の航行は数十回あるが、夜間の航行は2回程度であった。</p> <p>船長は、19日千葉県千葉港を出港後、瀬戸内海を航行し、21日15時10分ごろ徳山下松港に入港して荷役後、直ちに大竹港に向け出港して船橋当直だったので精神的な疲れを感じていた。</p> <p>船長は、本事故当時、怒和島水道を通航するより大島瀬戸を通航す</p>

| | <ul style="list-style-type: none">・ 船長は、狭水道を夜間航行する際は、灯火や顕著な目標物を利用した避険線を設定すること。・ 船長は、狭水道に入航する前から航海計器を有効に活用することが望ましい。 |
