船舶事故調査報告書

令和元年12月11日
 運輸安全委員会（海事専門部会）議決
 委員 佐藤 雄二（部会長）
 委員 田村 兼吉
 委員 岡本 満喜子

事故種類	乗揚
発生日時	平成30年7月1日 12時00分ごろ
発生場所	香川県土庄町豊島東方沖 唐櫃港B防波堤西灯台から真方位118°1,150m付近 （概位 北緯34°29.2′ 東経134°06.4′）
事故の概要	ケミカルタンカー第二十一三社丸は、豊島東方沖を南進中、干出岩に乗り揚げた。 第二十一三社丸は、船底外板に擦過傷等を生じた。
事故調査の経過	平成30年7月31日、本事故の調査を担当する主管調査官（広島事務所）ほか1人の地方事故調査官を指名した。 原因関係者から意見聴取を行った。
事実情報 船種船名、総トン数 船舶番号、船舶所有者等 L×B×D、船質 機関、出力、進水等	ケミカルタンカー 第二十一三社丸、196トン 135400、有限会社瀬戸産業 40.41m (Lr) × 7.20m × 3.50m、鋼 ディーゼル機関、736kW、平成8年6月
乗組員等に関する情報	船長 男性 50歳 六級海技士（航海） 免許年月日 平成21年10月20日 免状交付年月日 平成26年9月19日 免状有効期間満了日 令和元年10月19日
死傷者等	なし
損傷	船底外板に凹損及び擦過傷
気象・海象	気象：天気 晴れ、風向 東、風力 5、視界 良好 海象：波高 約0.5～1m、潮汐 高潮時、潮高 約202cm（高松）
事故の経過	本船は、船長及び機関長が乗り組み、荷役作業補助員を乗せ、塩化マグネシウム約270kgを積載し、船首約4.0m、船尾約6.0mの喫水で、平成30年7月1日10時30分ごろ香川県坂出市坂出港に向けて岡山県瀬戸内市玉津港を出港した。 船長は、通常、豊島と香川県井島間の井島水道を経由して坂出港に向かっていたものの、備讃瀬戸海上交通センターの「こませ情報」を確認し、同水道がこませ網漁船3隻の操業により通航できないこと

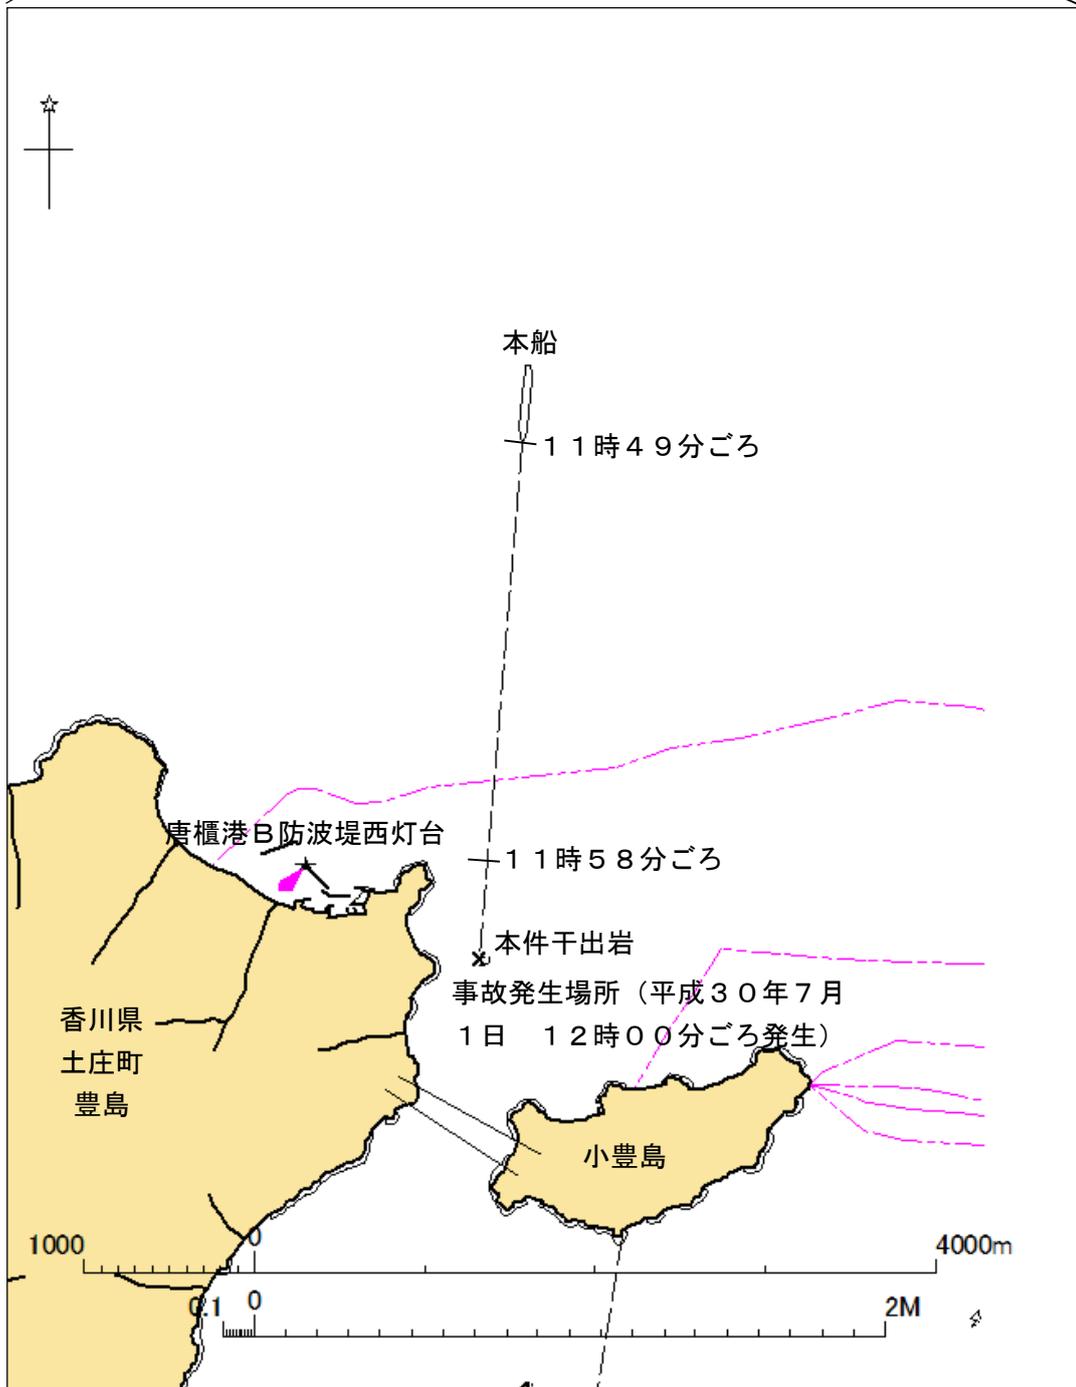
付図1 事故発生経過概略図

<p>を知ったので、豊島と香川県小豊島^{おで}間の水道（以下「本件水道」という。）を經由して坂出港に向かうこととした。</p> <p>船長は、香川県小豆島北西方沖を南進中、土庄町土庄港に向かうフェリーが右舷側から接近してきたので、その船尾側を通過することとして右に転舵して、南西進した。</p> <p>船長は、フェリーの船尾側を通過して、11時49分ごろ豊島北北東方沖で本件水道に向けて針路を真方位約185°に定めて約9ノットの対地速力で航行した。</p> <p>船長は、11時58分ごろ豊島東方沖で船首方約600mのところに長方形状のものを視認したが、流木だと思い、針路上にあり、接近してから避けようと思い、同じ針路及び速力で航行した。</p> <p>本船は、船長が、12時00分ごろ船首方至近に流木だと思っていたものが干出岩であるカナメ石（以下「本件干出岩」という。）であることに気づき、右舵一杯を取って避けようとしたものの、本件干出岩に乗り揚げた。</p> <p>本船は、1日夜の満潮時にタグボートにより引き降ろされ、坂出港まで自力航行し、着岸後、揚げ荷役を行った。</p> <p>（付図1 事故発生経過概略図 参照）</p>
<p>その他の事項</p>	<p>船長は、本船に船長として4～5年乗船し、本件水道を通航したことが4～5回あったので、豊島東方沖に本件干出岩が存在することを知っていた。</p> <p>船長は、船首方に視認した長方形状のものを流木だと思い込んでそのまま航行したが、双眼鏡又はGPSプロッターで確認していれば良かったと本事故後に思った。</p> <p>船長は、本事故当時、台風の影響もあり、風浪が強く流木等の浮流物が多く見受けられたので、船首方に視認した本件干出岩を流木だと思い込んでしまったと本事故後に思った。</p> <p>船長は、GPSプロッターを起動しており、また、レーダーを1.5海里（M）レンジとしていた。</p> <p>本船は、6月28日夕方から本事故発生まで、坂出港と玉津港での積み荷役、揚げ荷役、及び両港間の航海を2往復半しており、休憩時間は1日に5～6時間あったが、風呂や食事の時間を除くと、正味の睡眠時間は1日に2～3時間程度であった。</p>

<p>分析</p> <p>乗組員等の関与</p> <p>船体・機関等の関与</p> <p>気象・海象等の関与</p> <p>判明した事項の解析</p>	<p>あり</p> <p>なし</p> <p>なし</p> <p>本船は、豊島東方沖を南進中、船長が、船首方に視認した長方形状の物を流木と思い込んで、双眼鏡やGPSプロッター等で針路上の状況を確認せずに航行したことから、本件干出岩に向けて航行している</p>

<p>ことに気付かず、至近で本件干出岩と気付いて、右舵を取って避けようとしたものの、本件干出岩に乗り揚げたものと考えられる。</p> <p>船長は、本事故当日、風浪が強く流木等の浮流物が多く見受けられたことから、本件干出岩を流木だと思い込んだものと考えられる。</p> <p>船長は、睡眠不足の影響により注意力が低下していた可能性があると考えられる。</p>
原因	<p>本事故は、本船が、豊島東方沖を南進中、船長が、船首方に視認した長形状の物を流木と思い込んで、双眼鏡やGPSプロッター等で針路上の状況を確認せずに航行したため、本件干出岩に向けて航行していることに気付かず、至近で本件干出岩と気付いて、右舵を取って避けようとしたものの、本件干出岩に乗り揚げたものと考えられる。</p>
再発防止策	<p>船舶所有者は、本事故後、本船に六級海技士（航海）免状を受有する甲板員を乗船させた。</p> <p>今後の同種事故等の再発防止に役立つ事項として、次のことが考えられる。</p> <ul style="list-style-type: none"> ・ 前路に流木状のものを視認した際には、双眼鏡で何があるのかを確認し、また、レーダー及びGPSプロッターで自船の船位や針路上の状況を確認すること。 ・ ふだん、航行していない海域を通航する際には、事前に同海域の状況を確認しておくこと。 ・ 船舶所有者は、乗組員の就労時間に無理のない運航計画を立案すること。
