船舶事故調査報告書

事故種類	衝突
発生日時	平成30年10月10日 20時46分ごろ
発生場所	岡山県笠岡市六島南南東方沖 六島灯台から真方位148° 1,480m付近 （概位 北緯34° 17.3′ 東経133° 32.5′）
事故の概要	貨物船慶友丸は、西南西進中、また、漁船環愛は、えい網しながら南西進中、両船が衝突した。 慶友丸は、球状船首部等に擦過傷を生じ、また、環愛は、船長及び甲板員が負傷し、船尾部外板の破口等を生じた。
事故調査の経過	平成30年11月16日、本事故の調査を担当する主管調査官（広島事務所）ほか1人の地方事故調査官を指名した。 原因関係者から意見聴取を行った。
事実情報 船種船名、総トン数 船舶番号、船舶所有者等 L×B×D、船質 機関、出力、進水等	A 貨物船 慶友丸、747トン 135570、有限会社立石海運 78.08m (Lr) × 14.30m × 7.56m、鋼 ディーゼル機関、1,471kW、平成9年1月 B 漁船 環愛、4.99トン OY3-24702（漁船登録番号）、個人所有 10.37m (Lr) × 2.74m × 0.77m、FRP ディーゼル機関、漁船法馬力数15、昭和53年4月16日
乗組員等に関する情報	A 船長A 男性 46歳 三級海技士（航海） 免許年月日 平成4年5月28日 免状交付年月日 平成29年2月2日 免状有効期間満了日 令和4年5月27日 航海士A 男性 54歳 五級海技士（航海） 免許年月日 平成元年7月5日 免状交付年月日 平成26年9月3日 免状有効期間満了日 令和元年9月2日 B 船長B 男性 45歳 二級小型船舶操縦士

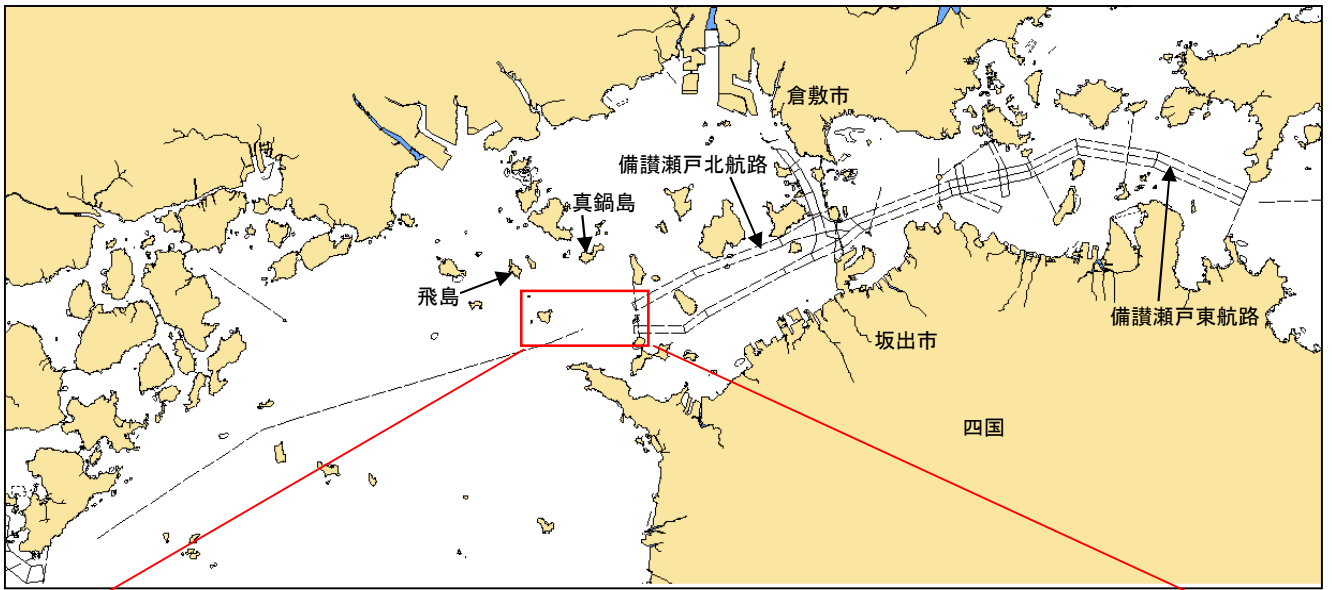
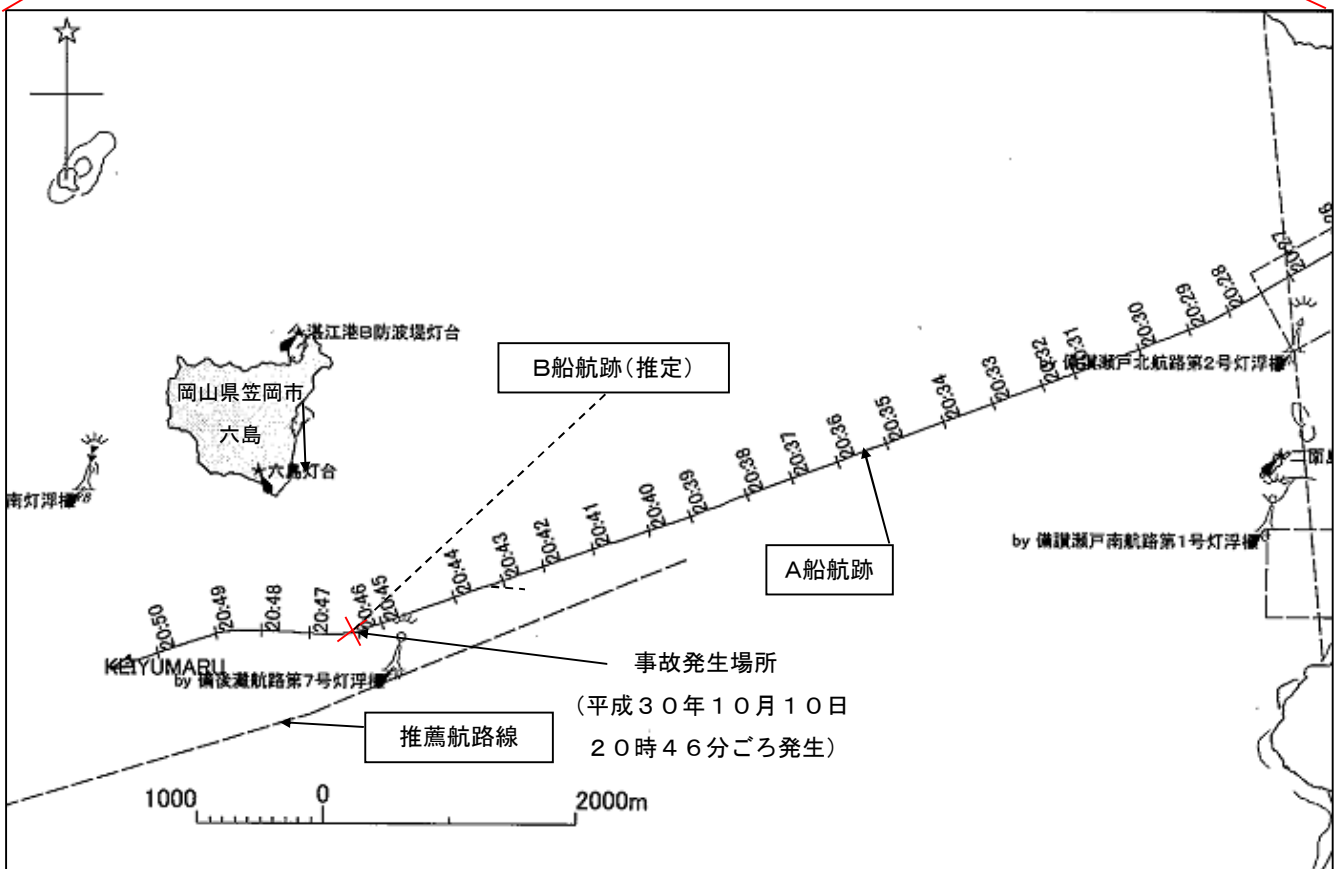
付図1 事故発生経過概略図

<p>免許登録日 平成26年4月11日</p> <p>免許証交付日 平成30年8月2日</p> <p>(令和6年4月10日まで有効)</p>
死傷者等	<p>A なし</p> <p>B 軽傷 2人(船長B、甲板員B)</p>
損傷	<p>A 球状船首部及び左舷船首部に擦過傷</p> <p>B 船尾部外板に破口、ネットローラに破損等</p>
気象・海象	<p>気象：天気 晴れ、風向 北西、風速 約1m/s、視界 良好</p> <p>海象：海上 平穏、潮流 南流約0.2ノット(kn)</p> <p>日没時刻：17時37分ごろ</p>
事故の経過	<p>A船は、船長A及び航海士Aほか4人が乗り組み、石灰石約1,500tを積載し、平成30年10月10日13時50分ごろ福岡県<small>かんだ</small>苅田町苅田港に向けて徳島県阿南市<small>たちばな</small>橋港を出港した。</p> <p>A船は、18時30分ごろ、航海士Aが、船長Aから船橋当直を引き継いで単独で操船に当たり、備讃瀬戸東航路及び同北航路をこれに沿って約13knの速力(対地速力、以下同じ。)で、自動操舵により航行した。</p> <p>航海士Aは、20時43分ごろ右舷船首方約4°1,050m付近にB船の灯火を視認したが、停船しており、航行に支障はないと思い、スマートフォンを操作して来島海峡航路までの距離を調べ始めた。</p> <p>A船は、航海士Aが、20時46分ごろ、ふと前方を見て正船首至近のB船に気付き、すぐに手動操舵に切り替えて右舵を取ったが、その球状船首部とB船の船尾部とが衝突した。</p> <p>B船は、船長B及び甲板員Bが乗り組み、小型機船底引き網漁を行う目的で、15時30分ごろ笠岡市外浦漁港を出港し、笠岡市飛島と六島間の海域で2回の操業を行い、19時50分ごろ同市真鍋島南方沖から六島南方沖に向けて3回目の操業を開始した。</p> <p>B船は、えい網しながら約1.5knの速力で自動操舵によって南西進し、船長Bが、19時55分ごろから甲板員Bと横並びで前部甲板左舷側に座り、右舷方を向いて漁獲物の選別を開始した。</p> <p>船長Bは、漁獲物の選別を行っていたところ、20時46分ごろ衝撃を感じ、船尾方にA船を認め、A船と衝突したことを知り、118番通報を行い、B船に浸水を認めたので、僚船に救助を依頼した。</p> <p>B船は、来援した僚船4隻により、笠岡市北木島町金風呂港へえい航された。</p> <p>船長B及び甲板員Bは、本事故後、病院に行き、<small>けい</small>頸椎捻挫等とそれぞれ診断された。</p> <p>(付図1 事故発生経過概略図、付表1 A船のAIS記録(抜粋)参照)</p>
