船舶事故調査報告書

事故種類	衝突（防波堤）
発生日時	令和元年6月2日 13時27分ごろ
発生場所	鳥取県鳥取市鳥取港 鳥取港灯台から真方位149°500m付近 （概位 北緯35°32.3′ 東経134°11.2′）
事故の概要	漁船 ^{すえひろ} 末広丸は、係留地に向かって南進中、防波堤に衝突した。 末広丸は、船長及び甲板員が負傷し、船首部外板に破口等を生じ、防波堤は、コンクリートブロック部に欠損を生じた。
事故調査の経過	令和元年7月12日、本事故の調査を担当する主管調査官（広島事務所）ほか1人の地方事故調査官を指名した。 原因関係者から意見聴取を行った。
事実情報 船種船名、総トン数 船舶番号、船舶所有者等 L×B×D、船質 機関、出力、進水等	漁船 末広丸、4.7トン TT3-7982（漁船登録番号）、個人所有 11.85m（Lr）×3.08m×0.91m、FRP ディーゼル機関、漁船法馬力数50、昭和63年5月26日
乗組員等に関する情報	船長 男性 58歳 二級小型船舶操縦士・特殊小型船舶操縦士・特定 免許登録日 平成3年4月19日 免許証交付日 平成28年7月4日 （令和3年7月3日まで有効） 甲板員 男性 65歳
死傷者等	重傷 1人（甲板員）、軽傷 1人（船長）
損傷	本船 船首部外板に破口及び亀裂 防波堤 コンクリートブロック部に欠損
気象・海象	気象：天気 晴れ、風向 南南東、風力 3、視界 良好 海象：海上 平穏、潮汐 下げ潮の初期
事故の経過	本船は、船長及び甲板員が乗り組み、さざえ漁の目的で、令和元年6月2日07時00分ごろ鳥取港鳥ヶ島西方沖の漁場に向け、同港 ^か 露岸壁の係留場所を出発した。 本船は、13時過ぎに漁を終えて帰航することとし、船長が操舵室右舷側に立って手動操舵により操船に当たり、甲板員が同室左舷側に立ち、鳥取港の第3防波堤北端を過ぎて右転し、水路中央を南進し

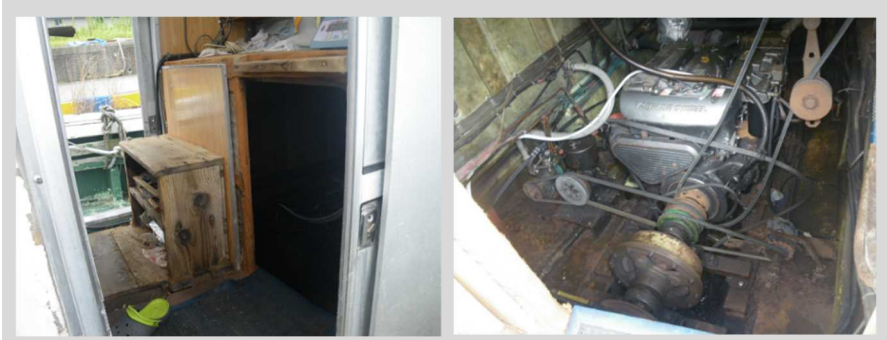
<p>た。</p> <p>船長は、船首死角を補う目的で、船首を振って船首方の状況を確認したところ、ふだん水路両側にいることが多い貨物船や漁船がいなかったので安心し、甲板員と雑談をしながら、約8ノットの対地速力で航行していた。</p> <p>船長は、ふだん、‘鳥取港千代岸壁第3バースと第4バースの間の角部’（以下「本件角部」という。）を左舷船首方約45°に見た際に係留場所に向けて左転していたところ、本件角部を左舷方ほぼ正横に見た。</p> <p>船長は、左転時機が遅れたことに気付いて船首方を見たところ、本件角部の南西方に位置する岩場（以下「本件岩場」という。）が間近に見え、慌てて左舵一杯とした。</p> <p>船長は、13時27分ごろ本件岩場を右舷方に見る状態となって本件岩場への衝突を避けることができたと思った瞬間、船首方に大きな衝撃を受け、本件岩場東端から北東方に延びる防波堤（以下「本件防波堤」という。）に衝突したことを知った。</p> <p>船長及び甲板員は、衝突の衝撃により、操舵室前部に身体を打ち付け、甲板員はその反動で、操舵室左舷側後部に設けられた機関室出入口から機関室に落下し、主機ファンベルトに右腕等を接触させた。</p> <p>船長は、すぐに主機を停止し、本件防波堤上で釣りをしていた人に救急車の要請と海上保安庁への通報を依頼した。</p> <p>船長及び甲板員は、本船が第3防波堤北端付近まで流されたころ、来援した巡視艇に救助され、救急車で病院に搬送され、船長は胸腹部打撲傷、頭部打撲傷及び顔面打撲傷と、甲板員は右前腕多発挫滅創、右膝挫創及び右下^{たい}腿擦過創とそれぞれ診断された。</p> <p>（付図1 事故発生経過概略図、写真2 本船、写真3 本事故発生場所付近の状況、写真4 本件防波堤の損傷状況 参照）</p>
<p>その他の事項</p>	<p>船長は、本件防波堤の存在は知っていたものの、船首方の本件岩場を避けることに意識が向いていたので、本件防波堤が見えなかった。</p> <p>船長は、本件岩場を間近に見て慌ててしまい、左舵一杯を取ることはしなかったが、併せて主機を後進にかければよかったと本事故後に思った。</p> <p>本船は、操舵室左舷側後部に機関室出入口が設けられていたが、扉はなく、常に開放された状態であった。（写真1参照）</p>

写真1 操舵室左舷側後部及び機関室の状況

- ・ 船長は、港内を航行中は乗組員等との雑談を控え、操船に専念すること。
- ・ 船長は、衝突を避ける際には、転舵のみならず、速力を落とす措置もとること。
- ・ 船長は、機関室出入口に扉を設置し、必要時を除き、閉鎖しておくことが望ましい。

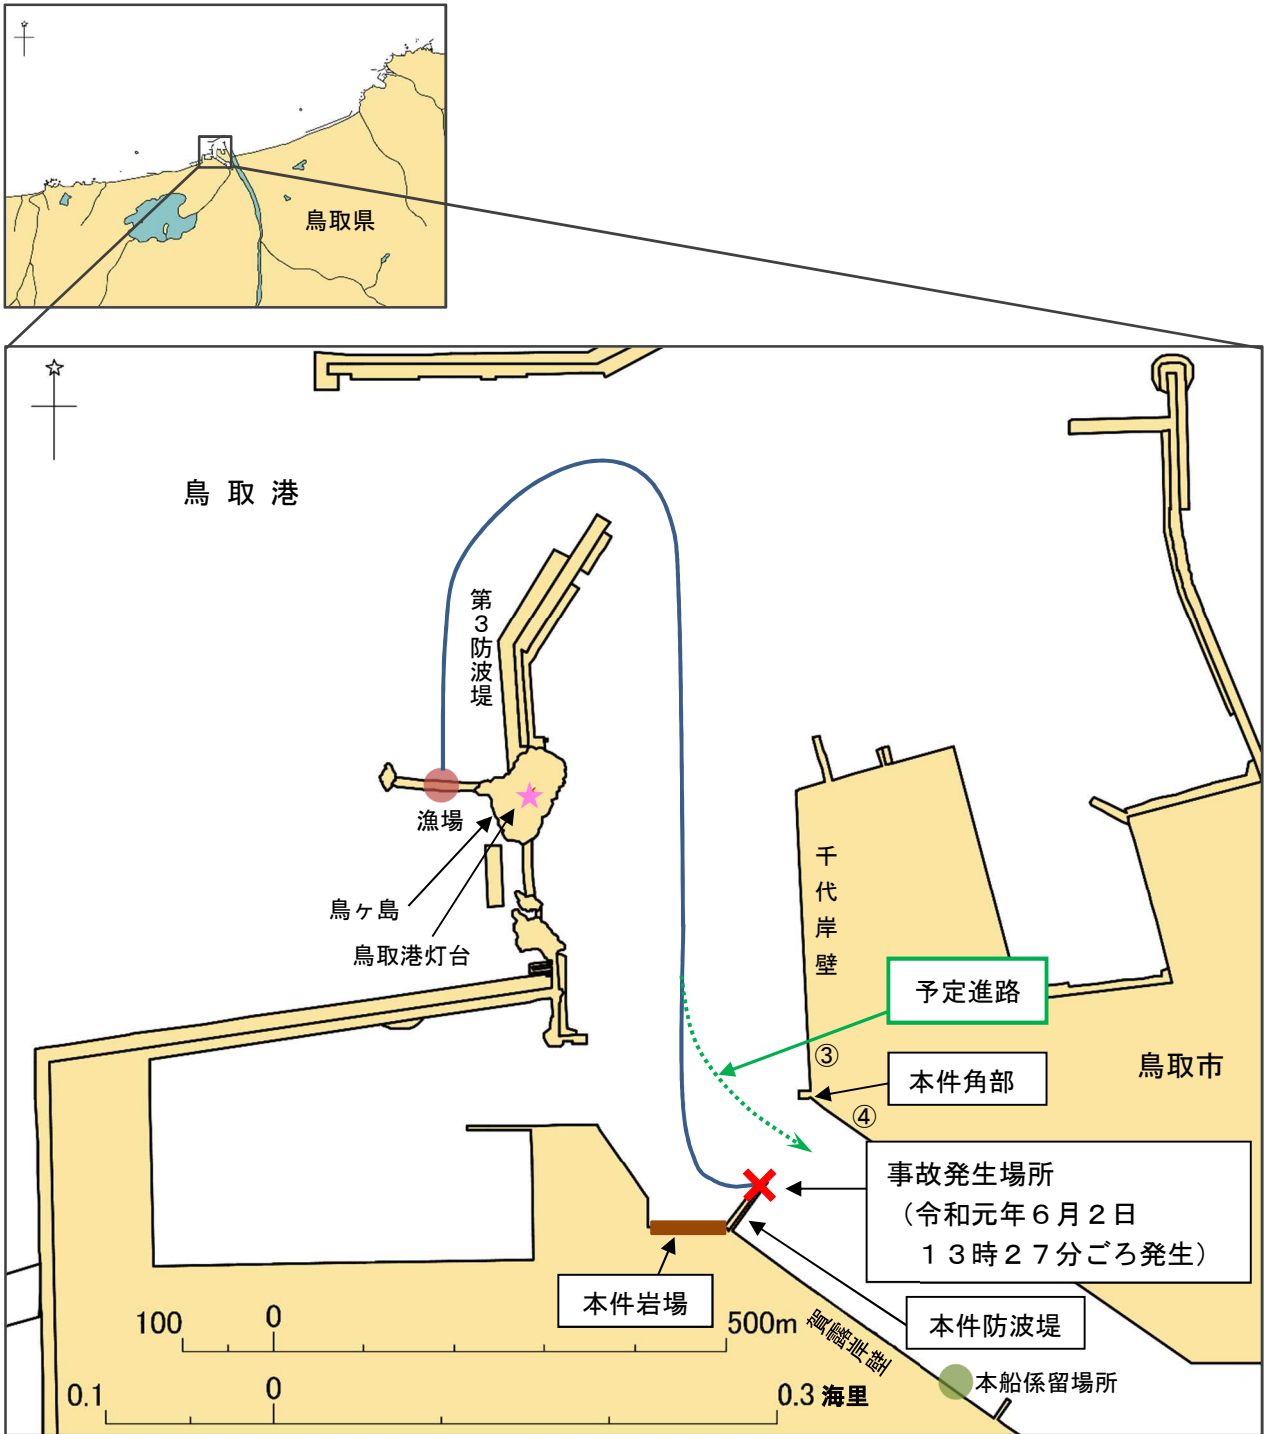
付図1 事故発生経過概略図

本船は、鳥取港内の水路を南進中、船長が、船首方に他の船舶がおらず、気が緩んで甲板員との雑談に意識を向けて航行していたことから、転針予定場所を通過したことに気付かず、本件岩場を間近に見て左舵一杯としたものの間に合わず、本件防波堤に衝突したものと考えられる。

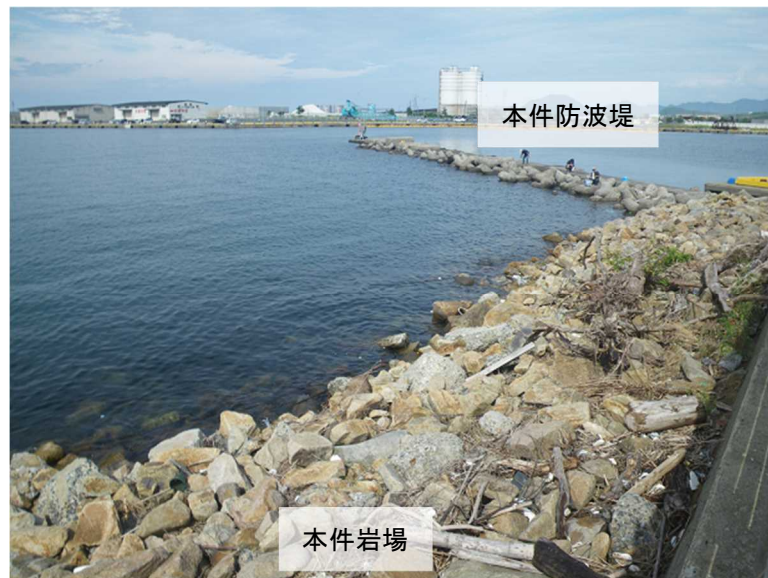
写真3 本事故発生場所付近の状況

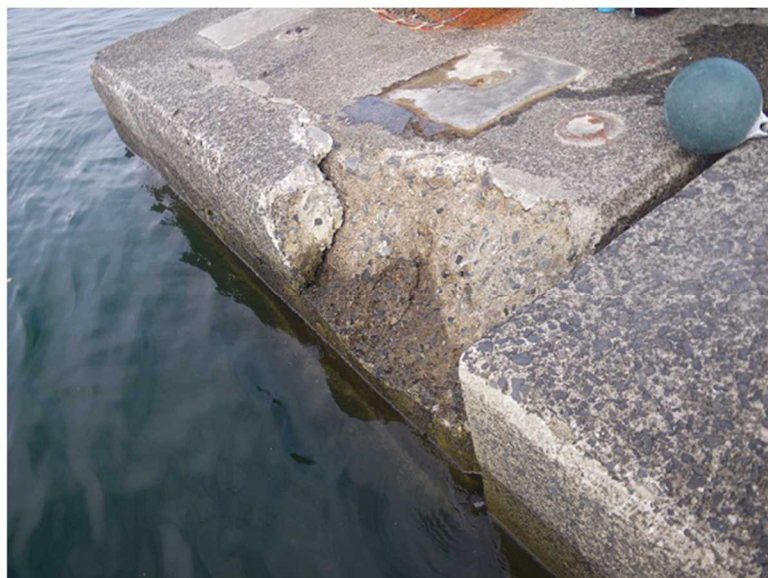
写真4 本件防波堤の損傷状況
