船舶事故調査報告書

令和元年12月11日
 運輸安全委員会（海事専門部会）議決
 委員 佐藤 雄二（部会長）
 委員 田村 兼吉
 委員 岡本 満喜子

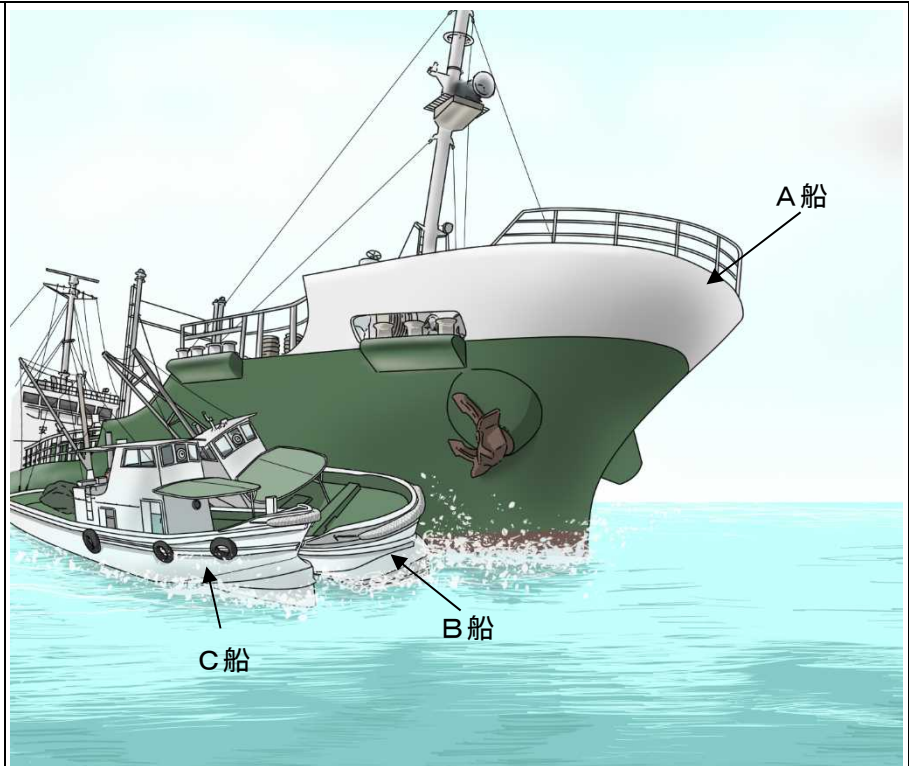
図1 A船とB船とが衝突したときの様子（イメージ）

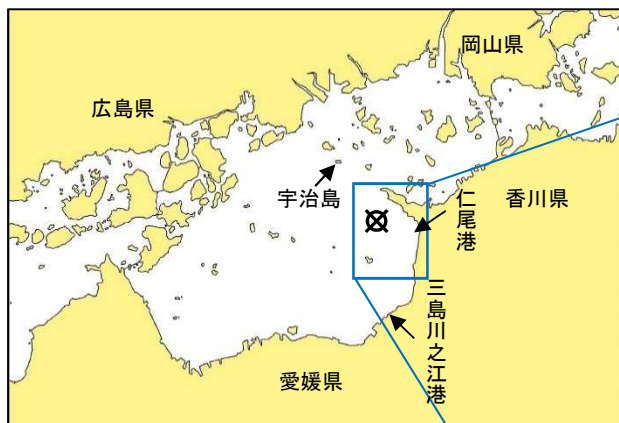
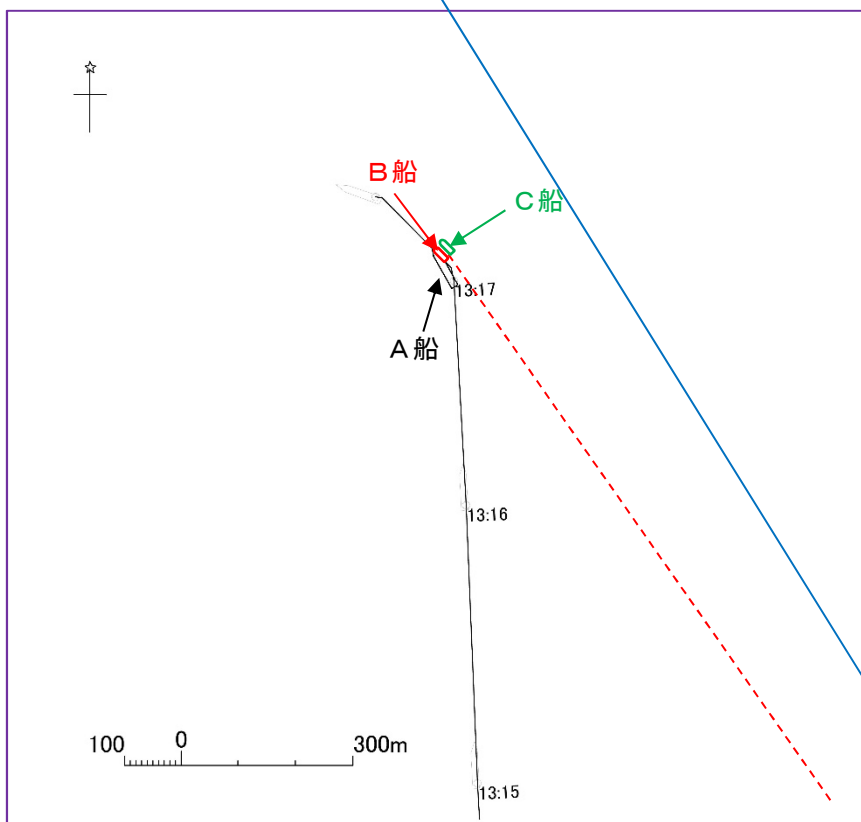
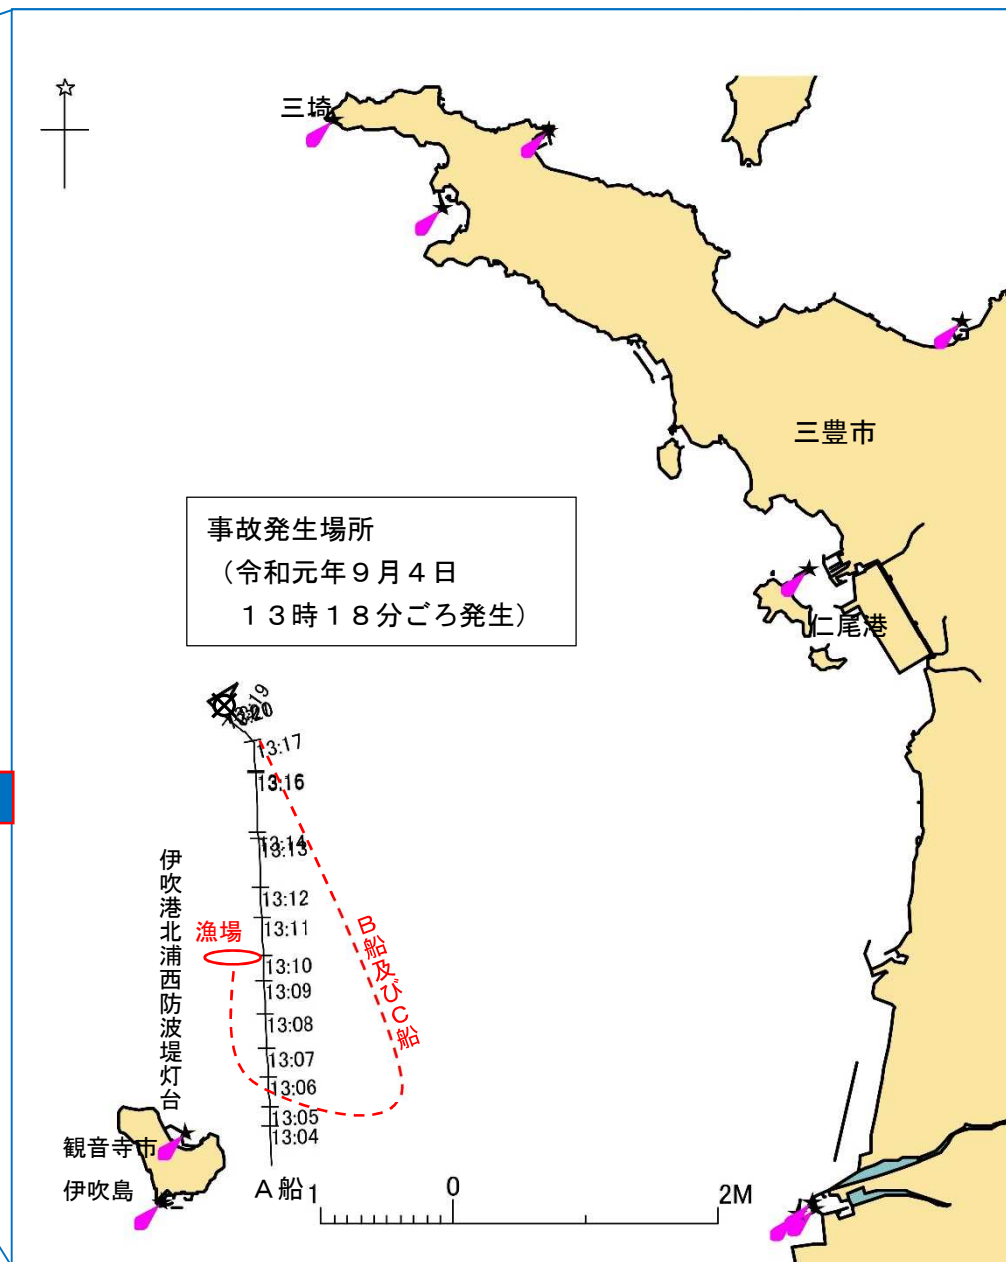
付図1 事故発生経過概略図

船長B及び船長Cは、それぞれ魚群探索に意識を向け、魚群探知機の画面を見ながら、ときどき船首方を見ていたところ、衝撃を感じてB船とA船とが衝突したことを知った。

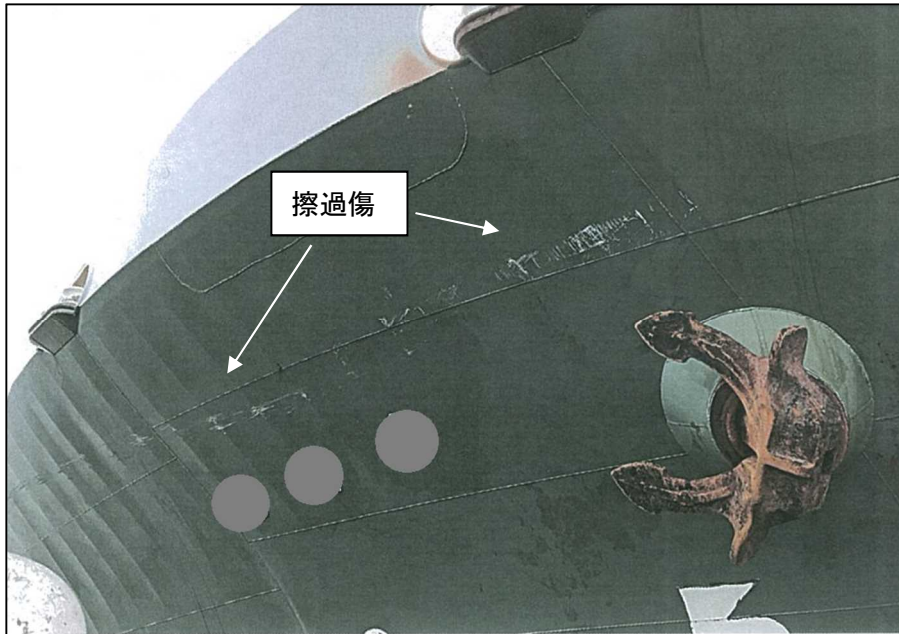
写真1 A船の損傷状況（右舷船首部）

<p>免許登録日 昭和57年4月13日 免許証交付日 平成29年2月27日 (令和4年9月2日まで有効)</p> <p>C 船長C 男性 69歳 一級小型船舶操縦士・特殊小型船舶操縦士・特定 免許登録日 昭和59年6月26日 免許証交付日 平成30年6月27日 (令和6年6月25日まで有効)</p>
死傷者等	なし
損傷	<p>A 右舷船首部外板に擦過傷 B 操舵室左舷側屋根に擦過傷、後部甲板のデリックに曲損 C なし</p>
気象・海象	<p>気象：天気 晴れ、風向 北、風速 約3.8m/s、視界 良好 海象：海上 平穏、潮汐 上げ潮の末期</p>
事故の経過	<p>A船は、船長Aほか4人が乗り組み、令和元年9月4日12時30分ごろ茨城県鹿島港に向けて愛媛県四国中央市三島川之江港を出港し、6Mレンジに設定したレーダー1台及びGPSプロッターを起動し、船長Aが、出港操船に引き続いて単独の船橋当直に当たり、船首を伊吹島東方沖に向け、手動操舵により北進していた。</p> <p>A船は、13時03分ごろ伊吹島東方沖に至った頃、船首を香川県三豊市三崎^{みとよみ}西方1M付近に向け、約358°（真方位、以下同じ。）の針路及び約14ノット（kn）の速力（対地速力、以下同じ。）で航行した。</p> <p>船長Aは、13時06分ごろ右舷船首方1～1.5M付近に横抱き状態で北北西～北西進するB船及びC船を視認し、レーダーを4Mレンジに切り替えて確認した。</p> <p>A船は、船長Aが、目視によりB船及びC船の様子を見ながら同じ針路及び速力で航行を続けていたところ、B船及びC船が左転してA船に近づいて来たように感じたので、左舵を取り、続いて左舵一杯としたが、13時18分ごろA船の右舷船首部とB船の左舷中央部とが衝突した。（図1参照）</p>
